Tilsynsrapport til offentliggørelse

Virksomhedens navn	I/S AffaldPlus, Næstved Affaldsenergi
Virksomhedens adresse	Ved Fjorden 20, 4700 Næstved
CVR nummer	65278316
Virksomhedstype	5.2a Bortskaf/nyttig Ufarligt >3 tons/time, forbrænding
Tidspunkt for tilsynet	04.09.2023 kl 12:00 – 12.30
Baggrunden for tilsynet	Tilsynskampagne 2022/23 vedr. brandslukningsanlæg
Varsling af tilsynet	Skriftligt, 10. juli til Peter Valsøe
Deltagere fra virksomheden	Peter Valsøe og Jeppe Elvang
Øvrige deltagere	-
Tilsynet udført af	Malene K. Balleby og Irene Renta
Tilsynet omfattede	Tilsyn med virksomhedens brandslukningsanlæg, herunder oplag af skumslukningsmidler, spredningsveje ved test af brandslukningsanlæg og tæthed af belægninger knyttet til arealer, hvor skumslukningsmidler kan forekomme ved oplag og brug.
Materiale udleveret	-

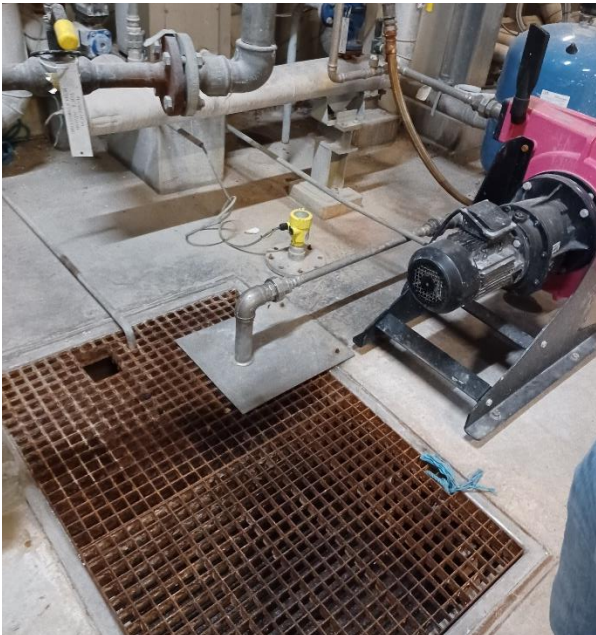
Påfyldning til skumslukningsanlæg

<p>Hvordan er standen af belægningen?</p> <ul style="list-style-type: none"> - Er der revner i? - Er der fuger imellem "plader"? Er fugerne tætte? - 	<p>Fast belægning (beton), uden revner eller fuger.</p>
Afløb	
<p>Er der afløb fra arealet?</p>	<p>Der er en "sump" i gulvet, hvor evt. spild vil blive spulet til. Vandet i sumpen bruges til oversprøjtning ved høje temperaturer i affaldssiloen. Vædsken suges af affaldet, der herefter brændes af. Der sker ingen udledning af spildevand fra siloen.</p>
