Tilsynsrapport til offentliggørelse

Tilsynsrapport

Virksomhedens navn	RGS Nordic A/S Rærup
Virksomhedens adresse	Halsvej 70, 9310 Vodskov
CVR nummer	15084790
Virksomhedstype	5.3b(i) Bortskaf/nyttig Ikke-farligt > 75 t/dg, bio. beh.
Tidspunkt for tilsynet	7. februar 2020
Baggrunden for tilsynet	Basistilsyn
Varsling af tilsynet	Varsel blev fremsendt den 3. februar 2020, dato for tilsyn blev aftalt pr. mail den 9. januar 2020.
Deltagere fra virksomheden	Niels Bundgaard Jørgensen, Driftsleder Jens Arre Nord, Miljøchef Louise Sorgenfrei Olesen, EHS Advisor
Øvrige deltagere	-
Tilsynet udført af	Inge Lise Therkildsen Nina Eberhardtzen Hansen
Tilsynet omfattede	Primære fokusområder: - Nye monitoringsboringer - Perkolatafledning, status for udbedringsarbejde - Procedure for jordbehandling
Materiale udleveret	Intet

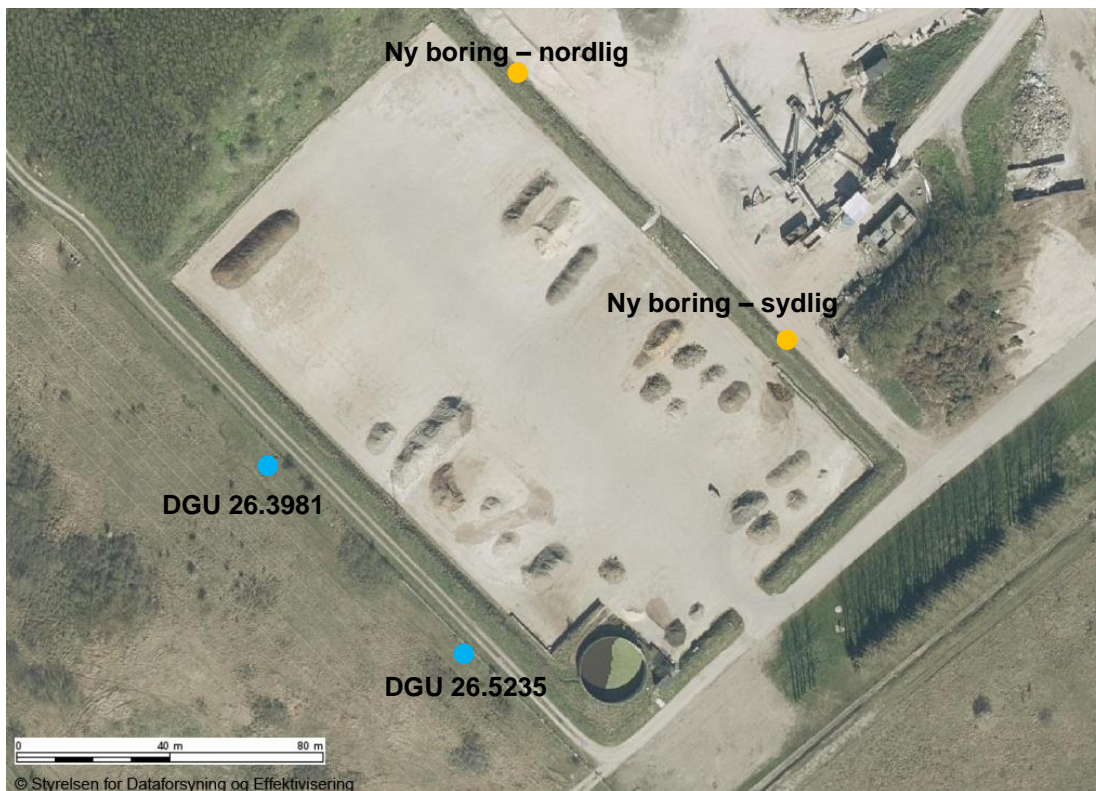
Oversigtskort. Jordbehandlingspladsen er omkranset af jordvolde. Sydvest for pladsen ligger to eksisterende monitoringsboringer (blå markering) og nordøst for pladsen ligger to nye boringer (orange markering), som er under etablering.

På pladsen blev der observeret en del lunger i belægningen, især langs køresporet op mod Reno-Nords plads (se figur 1, nederst tv). Herudover var sprækkerne mellem stenen på flere områder meget dybe, hvilket tyder på manglende vedligehold af fuger. Forholdet blev også kommenteret på forrige tilsyn i 2017. Det er vigtigt, at RGS sørger for vedligehold af pladsens belægning. Hvis skaderne får lov at udvikle sig, kan det betyde defekter på det underliggende dræn- og membranlag.

1. RGS skal sørge for vedligehold af pladsens belægning. Hvis skaderne får lov at udvikle sig, kan det betyde defekter på det underliggende dræn- og membranlag.
2. RGS skal derfor sørge for, at jordbunkernes påsatte ID-skilte vedligeholdes fremadrettet, så ID-nummeret ikke falmer væk.
3. Låg/dæksler på flere brønde trænger til udskiftning. Indtrængende overfladevand/organisk stof kan påvirke egenkontrollen.
4. Egenkontrollen nedstrøms anlægget skal fremadrettet foretages i den samme boring og det samme indtag i den pågældende boring.
5. Den nye monitoringsboring – placeret tæt ved indkørslen til Reno-Nords sorteringsplads – skal sikres mod påkørsel.
