Tilsynsrapport til offentliggørelse

Tilsynsrapport

Virksomhedens navn	Affaldscenter Skårup, Renosyd I/S
Virksomhedens adresse	Oddervej 75, 8660 Skanderborg
CVR nummer	13523584
Virksomhedstype	5.4 Deponeringsanlæg >10 t/dag eller kap. >25.000 t
Tidspunkt for tilsynet	29. november 2022
Baggrunden for tilsynet	Basistilsyn Prioriteret tilsyn med grundvandsforurening ved B23 Opstart af perkolatforbehandlingsanlæg
Varsling af tilsynet	22. november 2022
Deltagere fra virksomheden	Søren Nielsen, Renosyd
Øvrige deltagere	Joanna Andersen, Cowi Maja Frydendahl Lauvring, MST Jakob Albertsen, MST
Tilsynet udført af	Nina Eberhardtsen Nadzieja
Tilsynet omfattede	Primære fokusområder - afvikling af biaktiviteter - tidligere indskærpede forhold - krav til slutfaldning - udledning af overfladevand - perkolatbehandling på etape 6 - anlæggets fremtidsplaner
Materiale udleveret	Intet

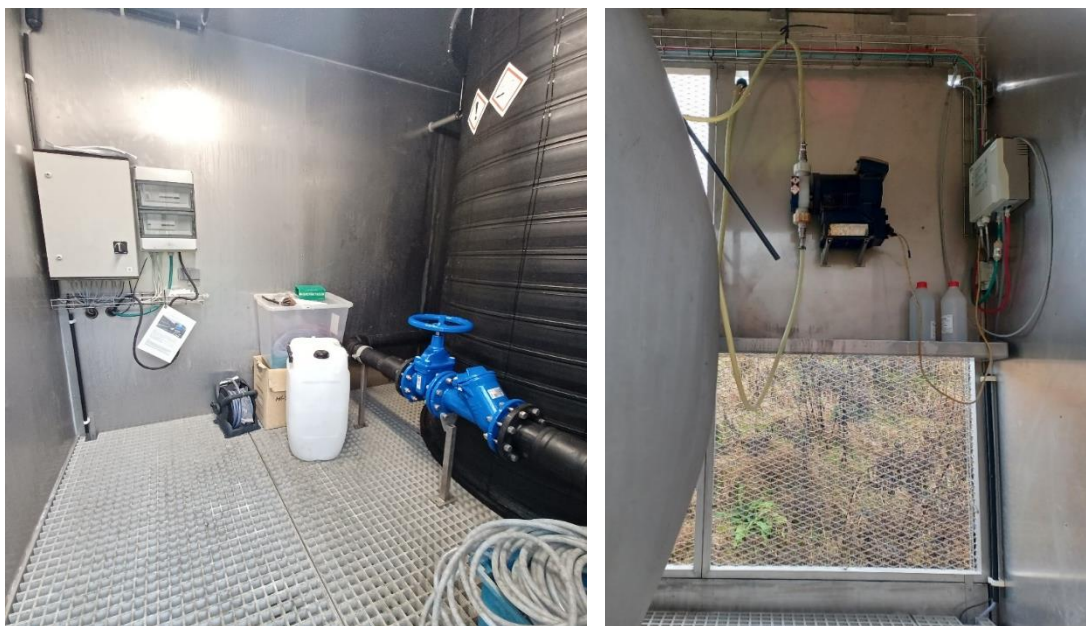
Der er fastsat vilkår omkring tilgængelighed og opbevaring af journaler knyttet til perkolatforbehandlingsanlæggets drift. På tilsynet blev det klart, at vilkåret ikke passer sammen med de systemer, som Renosyd anvender, hvorfor der ikke foreligger deciderede journaler. Miljøstyrelsen vil tage forholdet op med Renosyd og finde en løsning, der passer med Renosyds systemer, så tilsynsmyndigheden kan betrygges i at de nødvendige oplysninger kan registreres og trækkes ud af Renosyds systemer.

Figur 5. Perkolatforbehandlingsanlæg. Tv: Procedure for anlægget hænger ved instrumenterne inde i containeren med behandlingstank. Th: Kemikaliedoseringsanlæg ved siden af kemikalietank.
