Tilsynsrapport til offentliggørelse

Virksomheder
J.nr. 2024 - 8123
Ref. LOBMA/MARBA
Dato: 25.06.2024

Virksomhedens navn	Randers Affaldsterminal
Virksomhedens adresse	Romalt Boulevard 64, 8960 Randers SØ
CVR nummer	29189668
Virksomhedstype	5.4 Deponeringsanlæg >10 t/dag eller kap. >25.000 t
Tidspunkt for tilsynet	
Baggrunden for tilsynet	Basistilsyn,
Varsling af tilsynet	Varslet d. 7. marts 2024
Deltagere fra virksomheden	Søren Kristiansen (afgående driftleder og miljøansvarlig) Jørgen Niemann (Fremtidig miljøansvarlig indtil ny er fundet) Nicolaj (ny driftsleder)
Øvrige deltagere	Rosanna B. Sloth og Sanne R. Poulsen fra enheden Affald og Data hos Miljøstyrelsen.
Tilsynet udført af	Louise Bjerregaard Madsen og Marianne Bager
Tilsynet omfattede	Tilsyn med: <ol style="list-style-type: none">1. Modtagekontrol på deponiet2. At deponering på de åbne enheder følger vilkårene i anlæggets godkendelser3. Tilsyn med anlæggets biaktiviteter og om det er indenfor anlæggets godkendelser4. tilsyn med belægningerne5. Tilsyn med oplag af affald og farligt affald

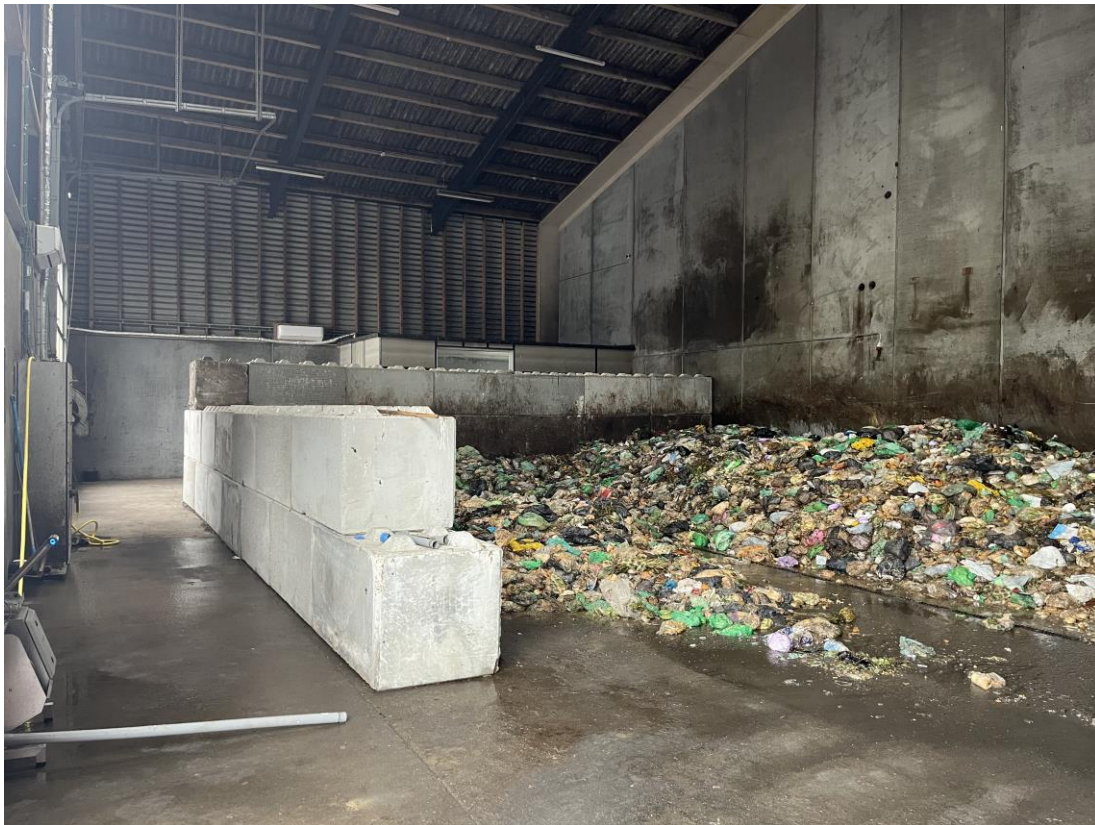
Paphallen står også på RA's nordvestligste areal. I denne hal er der godkendelse til et PULP-anlæg, som også midlertidigt var blevet opstillet og i drift jf. tilsynsnotat fra 2021. Anlægget er nu nedtaget igen, og der foregår udelukkende omlastning af dagrenovation i hallen. Randers Affaldsterminal oplyste, at de også havde godkendelse fra Fødevarestyrelsen til omlastningen i hallen.

Figur 10 Den tidligere paphal anvendes nu til omlastning af organisk affald.

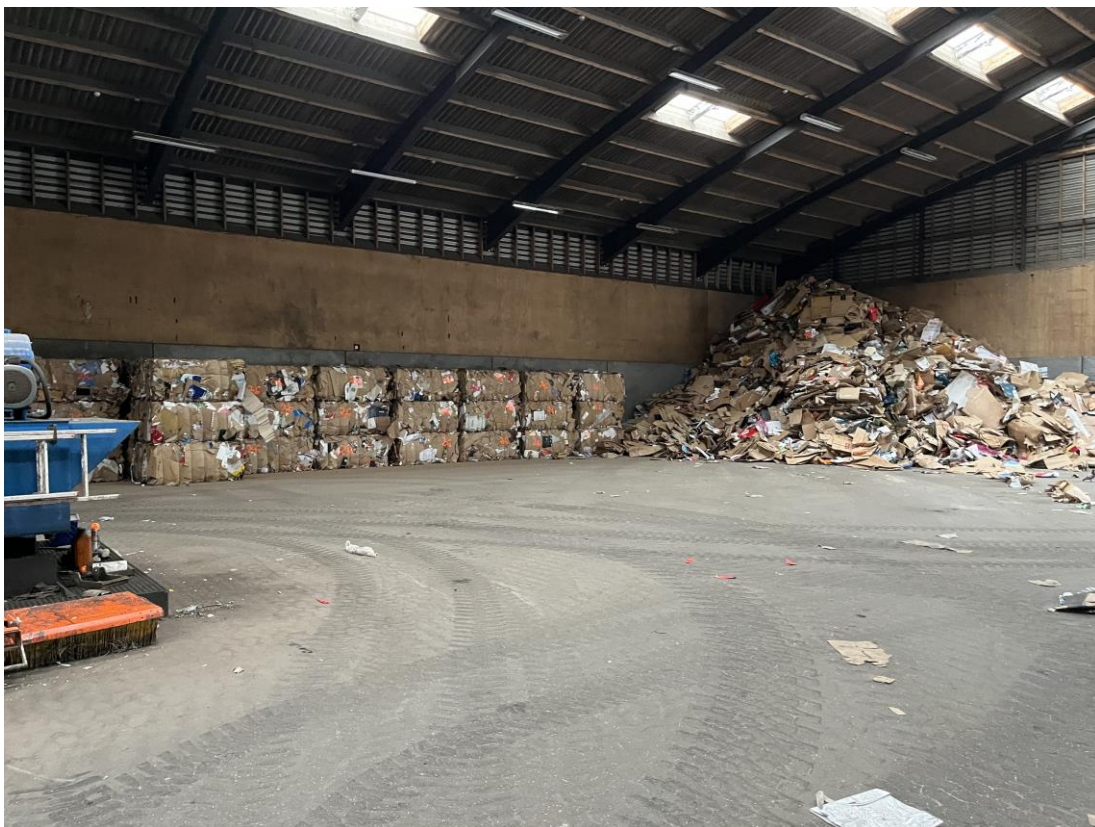
Papirhallen er placeret efter vejeboden på RA nordvestligste areal. I papirhallen er der aktivitet i form af presning af hhv. papir, plast og dåser til baller.

Figur 11 Papirhallen, hvor der sker balletering af hhv. pap, plast og dåser. Her er der vist balleteretpap.

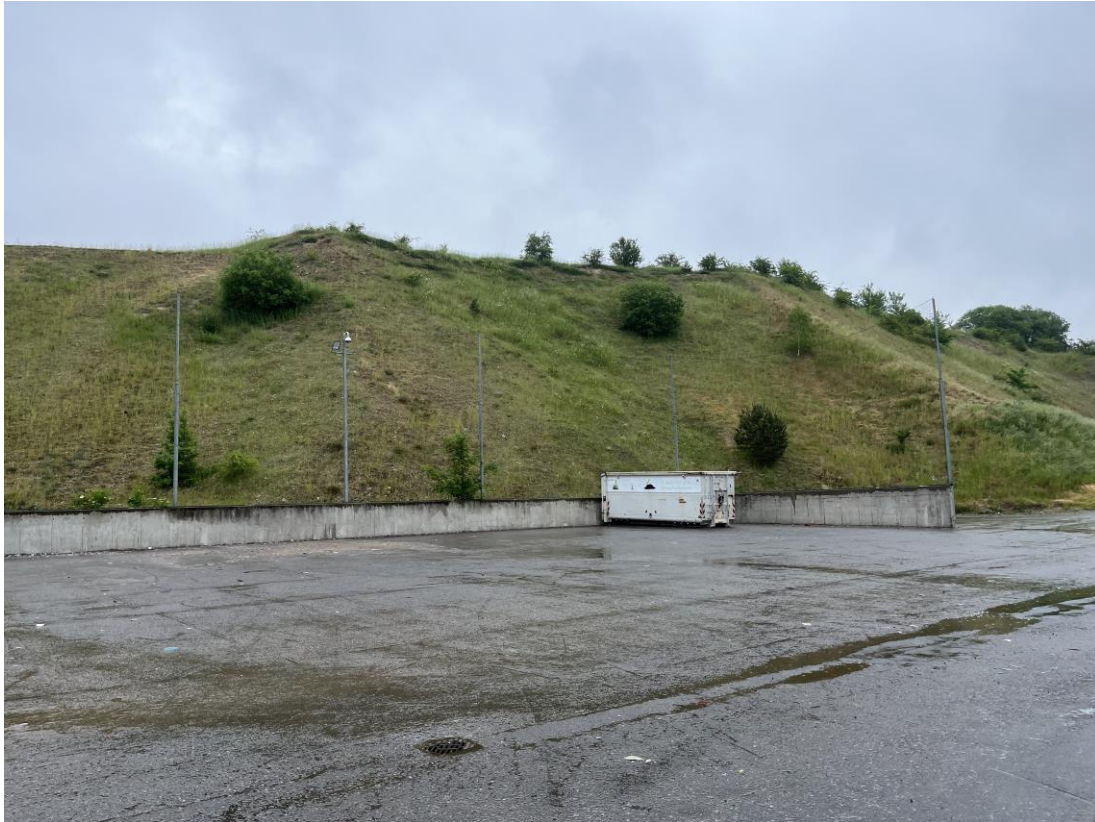
Som tidligere nævnt bruges Peterspladsen ikke længere til sortering af læs til deponi. Ved tilsynet var der ingen oplag på pladsen.

Figur 15 Peterspladsen 28. maj 2024.

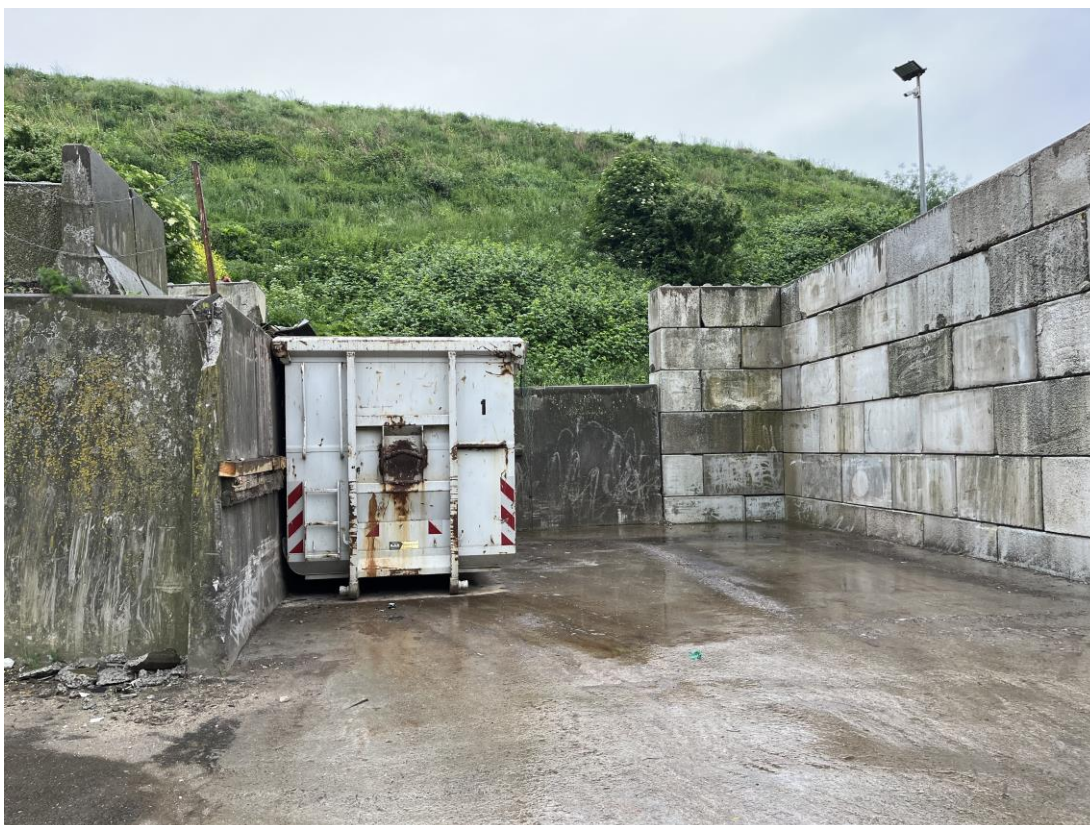
Ved siden af Peterspladsen er der en omlæsningsplads til organisk husholdnings-affald. Omlastningspladsen anvendes ikke længere, da paphallen nu er taget i brug. Installationerne er bibeholdt, så det kan fungere som nød anlæg. Der er stadig miljøgodkendelse til aktiviteten.

Figur 16 Faciliteter til omlastning af dagrenovation, som ved tilsynet ikke var i brug.

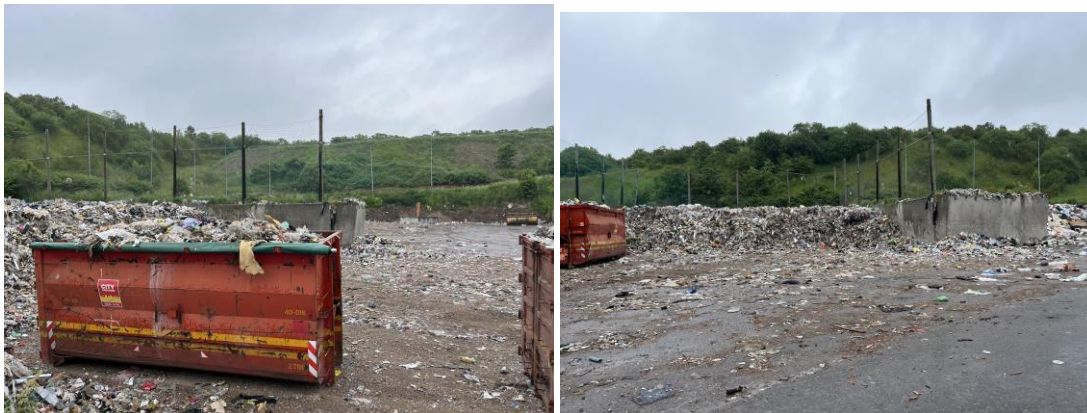
Oven på den delvist slutafdækkede etape 4.1 er der givet godkendelse til etablering af en plads til oplag og knusning af stort brandbart affald, som sendes videre til forbrænding. Aktiviteten sker på en fast belægning. Der var ingen bemærkninger til anlægget.

Figur 18 mellemoplag og neddeling af stort brændbart affald.

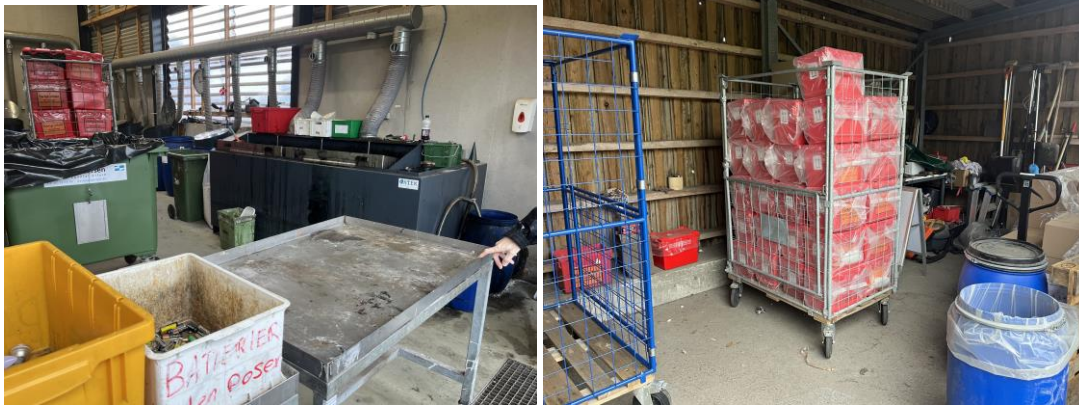
RA har ikke andet oplag af olie og kemikalier end det oplag, der er i forbindelse med genbrugspladsen, samt de husindsamlede røde beholdere ved omlasteren til restaffald.

Figur 19 tv. Hal til håndtering af farligt affald ligger på genbrugspladsen. Th. skur til oplag af røde kasser med husstandsindsamlet farligt affald placeret ved restsorteringsanlægget.

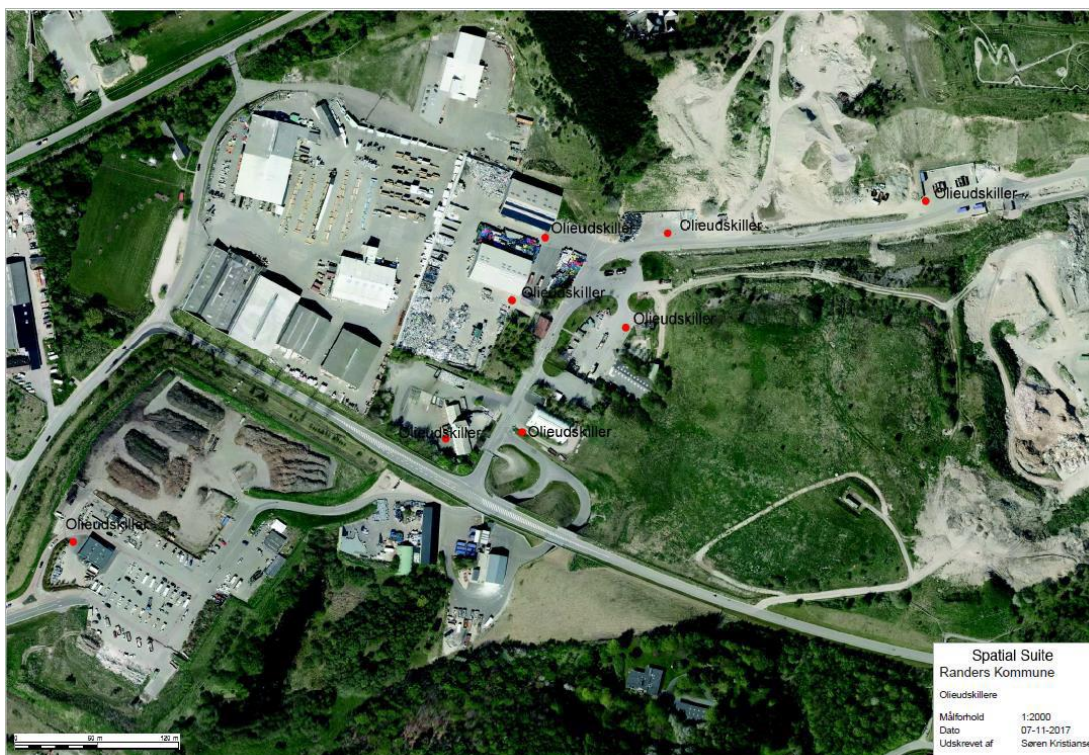
Der er i alt 8 olieudskillere på RA, heraf er nogle helt nye med digitale niveau-målere. RA udleverede oversigtsplan med lokaliseringen af alle olieudskillere i forbindelse med tilsynet. En årlig tømningsskema inkluderer alle olieudskillere. Spildevand fra olieudskillerne afledes til forsyningselskabets kloaksystem, i nogle tilfælde via perkolatsystemet (Peterspladsen og kummepladsen).

Olieudskillere blev ikke inspiceret på tilsynet, men opgørelsen er taget med for at bevare overblikket.

Figur 20 Placering af de 8 olieudskillere på RA. Udleveret efter tilsyn i 2021.
