Tilsynsrapport til offentliggørelse

Tilsynsrapport

Virksomhedens navn	Energist Esbjerg A/S
Virksomhedens adresse	Måde Industrivej 35, 6705 Esbjerg Ø
CVR nummer	45131947
Virksomhedstype	5.2a Bortskaf/nyttig Ufarligt >3 tons/time, forbrænding
Tidspunkt for tilsynet	6. marts 2026 kl. 10:00-14:00
Baggrunden for tilsynet	Basistilsyn (fysisk tilsyn) for 2026
Varsling af tilsynet	25. februar 2026
Deltagere fra virksomheden	Christoffer Heide Farre, Line Boisen Staal og Christoffer Jørgensen
Øvrige deltagere	–
Tilsynet udført af	Marc Højerslev Eriksen (MAHER), Annemarie Ellen Brix (ANELB), og Peter Lederballe Sørensen (PELSO)
Tilsynet omfattede	Tilsyn med virksomhedens miljøledelsessystem, miljøprocedurer, dokumentation for eftersyn af tanke, samt fysisk tilsyn med virksomhedens arealer (belægninger, Affald/slaggeplads, olie- og dieseltanke, m.m.)
Materiale udleveret	–

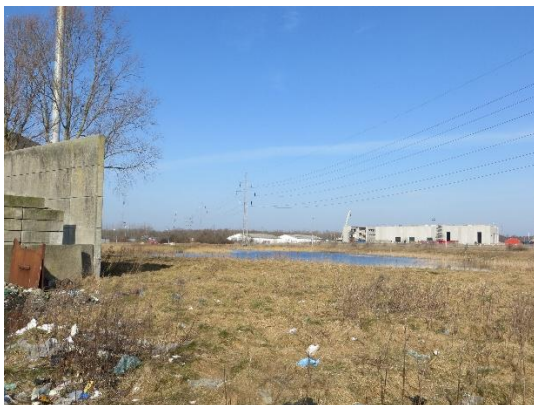
Regnvandsbassin

Energist oplyste, at i tilfælde af overløb på virksomhedens store regnvandsbassin, vil vandet løbe til åen, Måde Bæk. Dog har man, ifølge de ansvarlige, ikke oplevet, at regnvandsbassinet har løbet over.

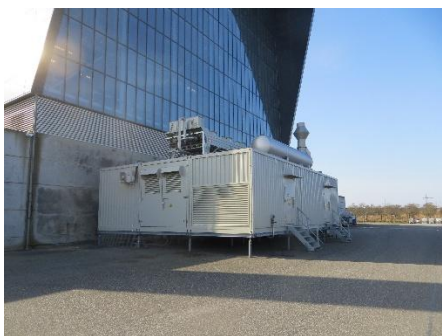
Nødstrømsanlæg (DRUPS-anlæg)

Det nye nødstrømsanlæg blev fremvist, og der var gjort klar til at etablere en skorsten til anlægget.
