Tilsynsrapport til offentliggørelse

Tilsynsrapport

Virksomhedens navn	I/S Skovsted Losseplads
Virksomhedens adresse	Kanstrupvej 3, 7700 Thisted
CVR nummer	30811526
Virksomhedstype	5.4 Deponeringsanlæg >10 t/dag eller kap. >25.000 t
Tidspunkt for tilsynet	30.11.2017 kl. 10.45-14.15
Baggrunden for tilsynet	Nedlukningstilsyn vedrørende etape 5 og kampagnetilsyn med boringer
Varsling af tilsynet	15.11.2017
Deltagere fra virksomheden	Søren Funder, Jens Peter Jensen
Øvrige deltagere	Ane Grete Stadel (Rambøll)
Tilsynet udført af	Mai-Britt Bruun og Sanne Gärtner
Tilsynet omfattede	Nedlukningstilsyn med deponeringsenhed 5 inklusiv sikkerhedsstillelse, kviksløvdepotet, grundvandsmoniteringsboringer opstrøms og nedstrøms deponiet.
Materiale udleveret	-

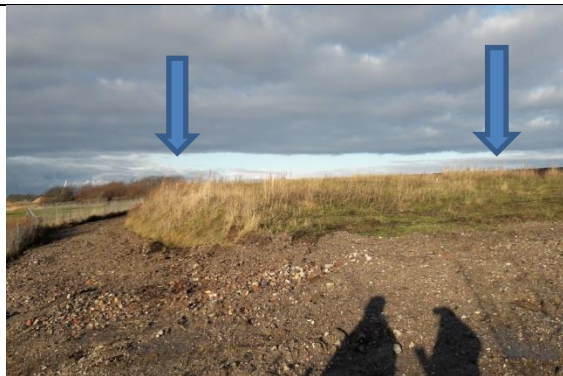
De yderste skrånninger mod vest er besigtiget, de er ikke så stejle. Det er oplyst, at der ikke er dræn eller andet opsamling af perkolat udenfor den yderste skrånning.
