## Tilsynsrapport til offentliggørelse

Virksomheder  
J.nr. MST-1272-00896  
Ref. TISCH/LOPED  
Dato: 24.01.2018

Virksomhedens navn	Vestforbrænding Sigterestdepot
Virksomhedens adresse	Strandvangen 15, 3600 Frederikssund
CVR nummer	10866111
Virksomhedstype	5.4 Deponeringsanlæg >10 t/dag eller kap. >25.000 t
Tidspunkt for tilsynet	18.12.2017
Baggrunden for tilsynet	Basistilsyn
Varsling af tilsynet	Telefonisk d. 29. november 2017 Skriftligt d. 11. december 2017
Deltagere fra virksomheden	Lisbeth Maria Hansen
Øvrige deltagere	
Tilsynet udført af	Tina Schmidt og Lone Grunnet
Tilsynet omfattede	Generel besigtigelse Drøftelse af resultater af monitoringsprogrammet Boringskontrol
Materiale udleveret	-

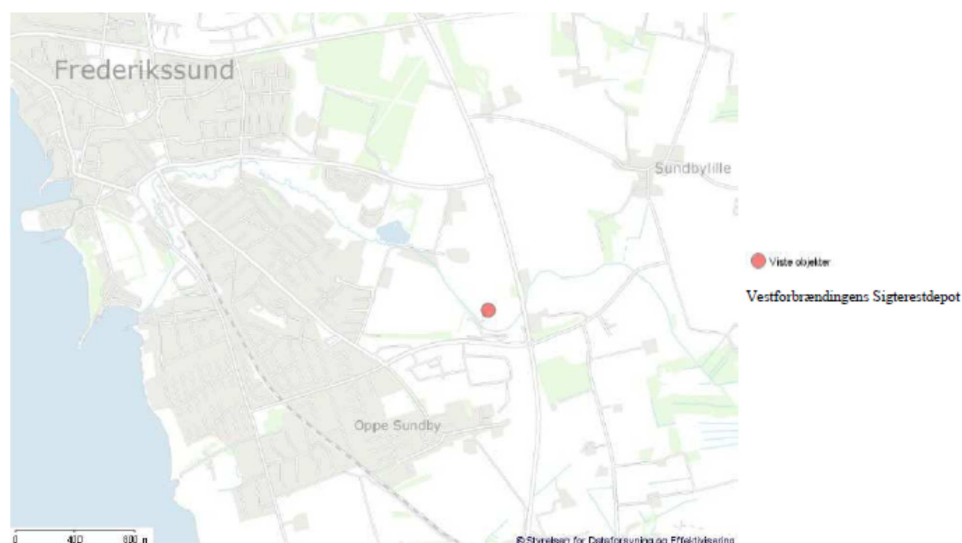
Der holdes får på depotet, hvilket effektivt bekæmper fremvækst af bjørneklo. Der ses gangstier på skråningerne fra fårene, se fig. 1. Der skal holdes øje med, at slutafdækningen ikke skrider på skråningerne.
