## Tilsynsrapport til offentliggørelse

Virksomheder  
J.nr. MST-1272-01975  
Ref. LOBMA/inlth  
Dato: 2-11-2018

Virksomhedens navn	Randers Affaldsterminal
Virksomhedens adresse	Romalt Boulevard 64, 8960 Randers SØ
CVR nummer	29189668
Virksomhedstype	5.4 Deponeringsanlæg >10 t/dag eller kap. >25.000 t
Tidspunkt for tilsynet	11. sep. 2018
Baggrunden for tilsynet	Basistilsyn og kampagnetilsyn med grundvandsboringer samt test af brug af droner i forbindelse med fysiske tilsyn
Varsling af tilsynet	27-02-2018
Deltagere fra virksomheden	Søren Kristiansen (miljøkoordinator), Allan Asp Poulsen (driftsleder), Nils Tougaard (teamleder), Knud Birk(anlægskoordinator), Camilla Ytrup Nørlem (praktikant)
Tilsynet udført af	Louise Bjerregaard Madsen
Tilsynet omfattede	Kontrol med grundvandsboringer, oplag, modtagerkontrol på deponiet, belægninger, status for drift af recirkulationsanlæg
Materiale udleveret	Oversigtskort med placering af olieudskillere blev udleveret på selve tilsynet.

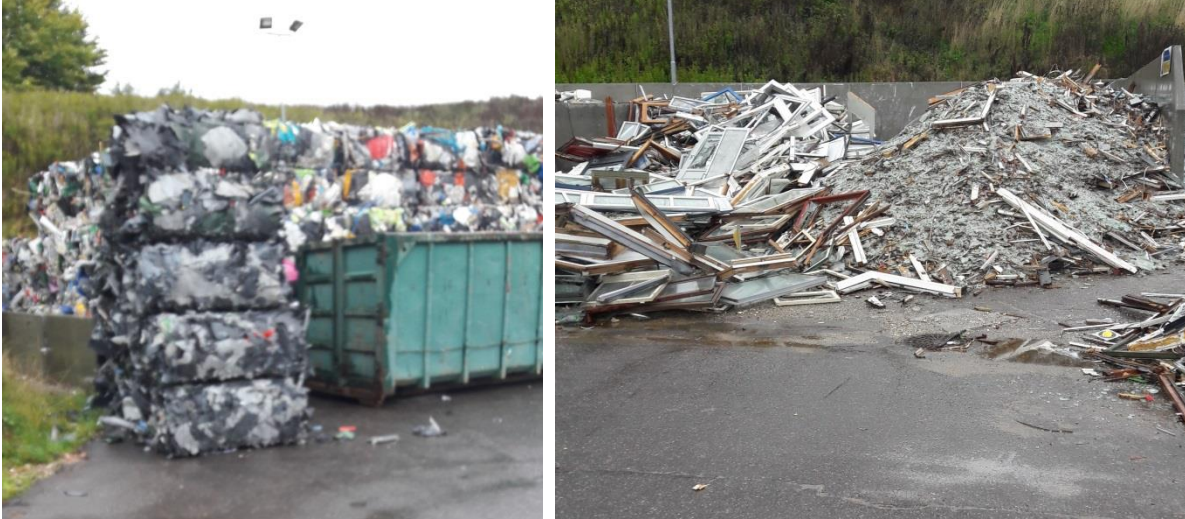
**Figur 22** Billeder fra kummepladsen

På kummepladsen er der oplag af glasrammer og glas, balleteret plast og aluminium samt sanitet.

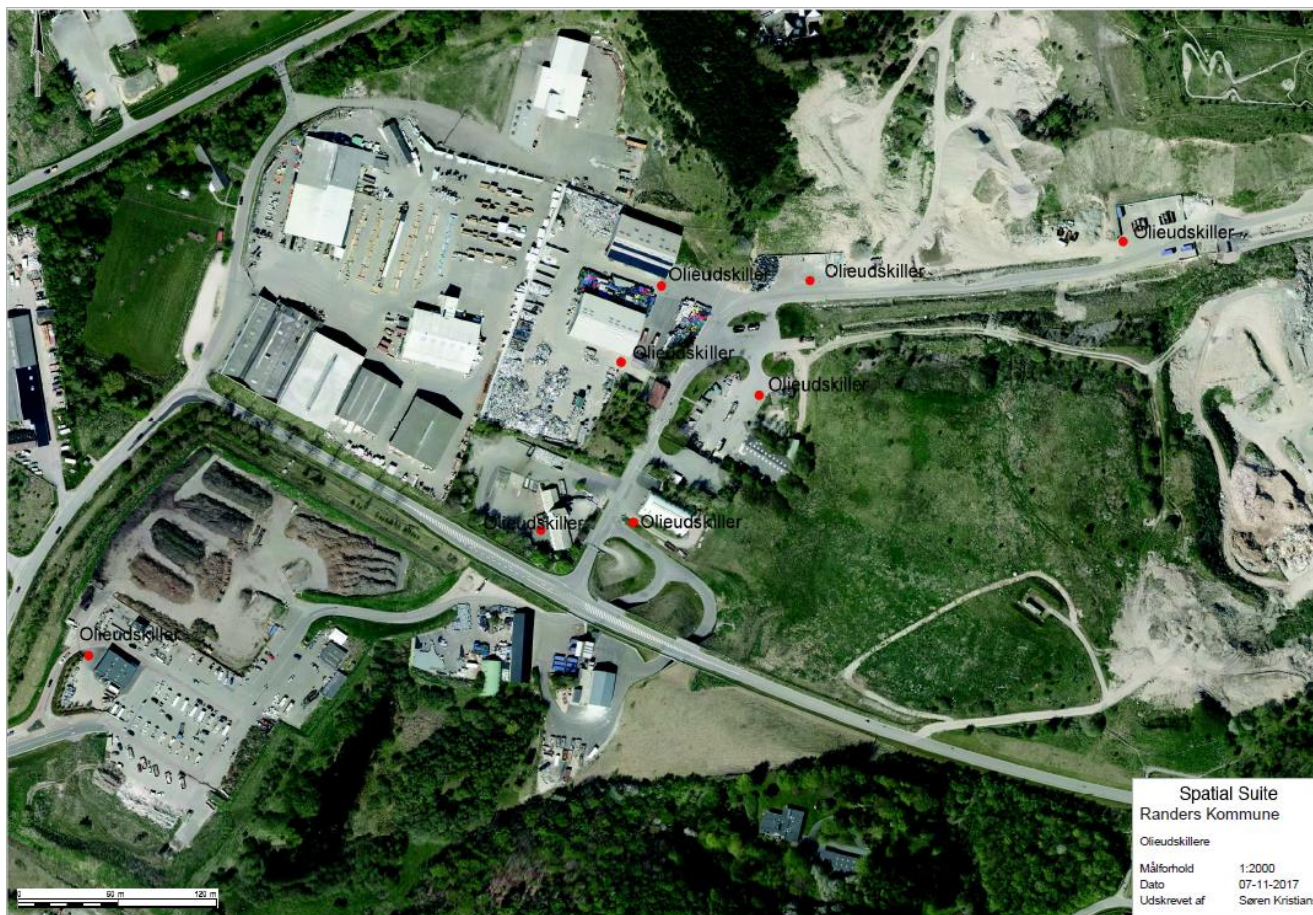
Der er i alt 8 olieudskillere på RA, heraf nogle helt nye med digital måling. RA udleverede oversigtsplan med lokaliseringen af alle olieudskillere i forbindelse med tilsynet. En årlig tømningssordning inkluderer alle.

Spildevand fra olieudskillerne afledes til offentlig kloak, i nogle tilfælde via perkolatsystemet (Peterspladsen og kummepladsen).
