## Tilsynsrapport til offentliggørelse

Virksomheder  
J.nr. 2025 - 15556  
Ref. NIEHA/ADHAU  
Dato: 20. august 2026

| Virksomhedens navn | Affaldscenter Tandskov |
| Virksomhedstype | 5.4 Deponeringsanlæg >10 t/dag eller kap. >25.000 t |

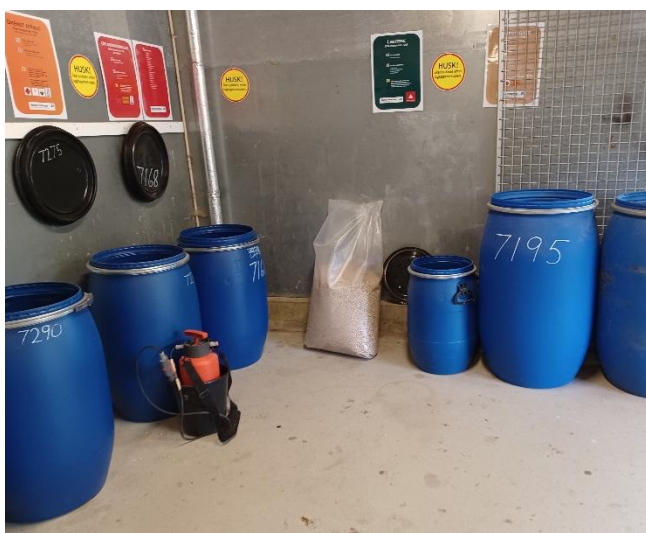
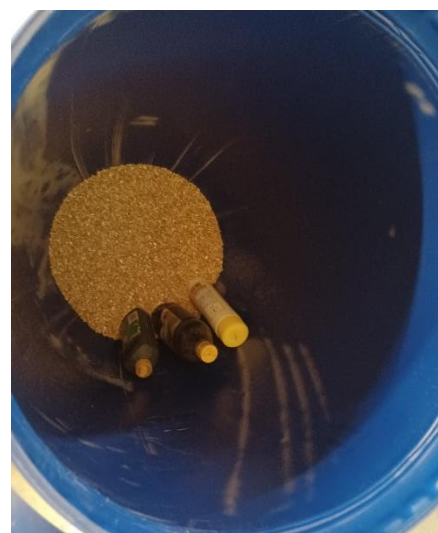
**Figur 2. Rum til farligt affald. Øverst: Spildbakke til omhædling af spildolie. Midterst tv: Blå tønder og sæk med opsugningsmateriale. Midterst th: Tønde med opsugningsmateriale og kemi. Nederst: Gulv med afløb til sump.**

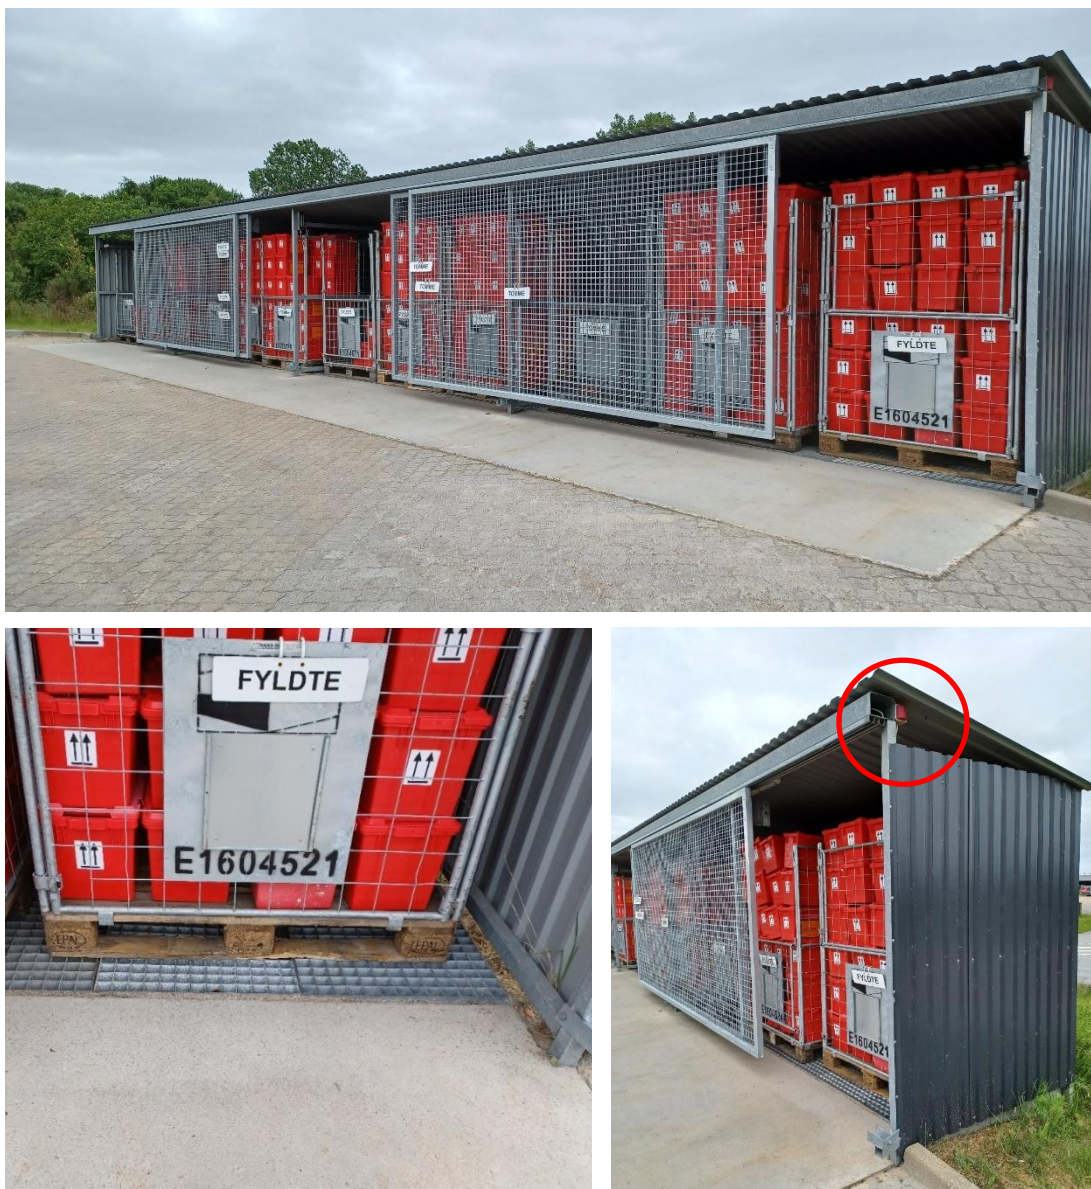
**Figur 5. Oplag af miljøkasser. Øverst: Oplag af kasser i tremmebure. Nederst tv: Rist over sump. Nederst th: Lampe til alarm for spild til sump.**

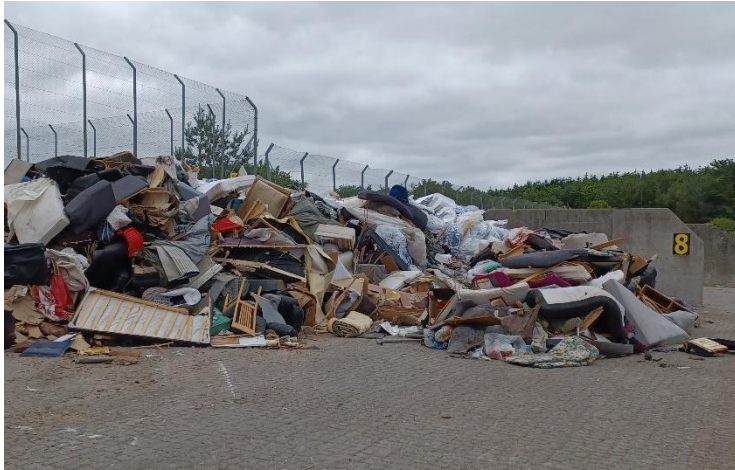
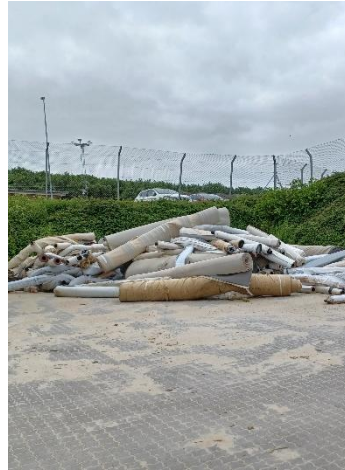
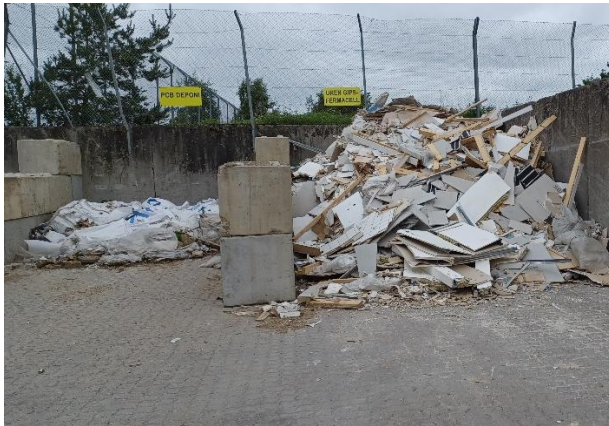
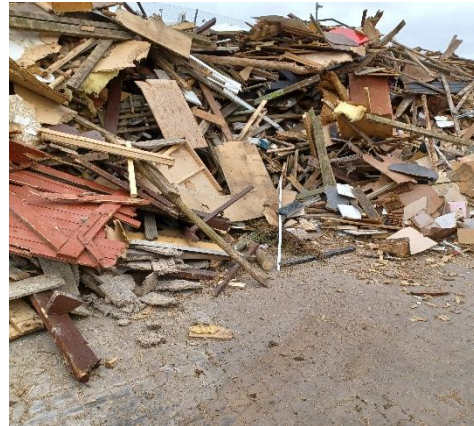
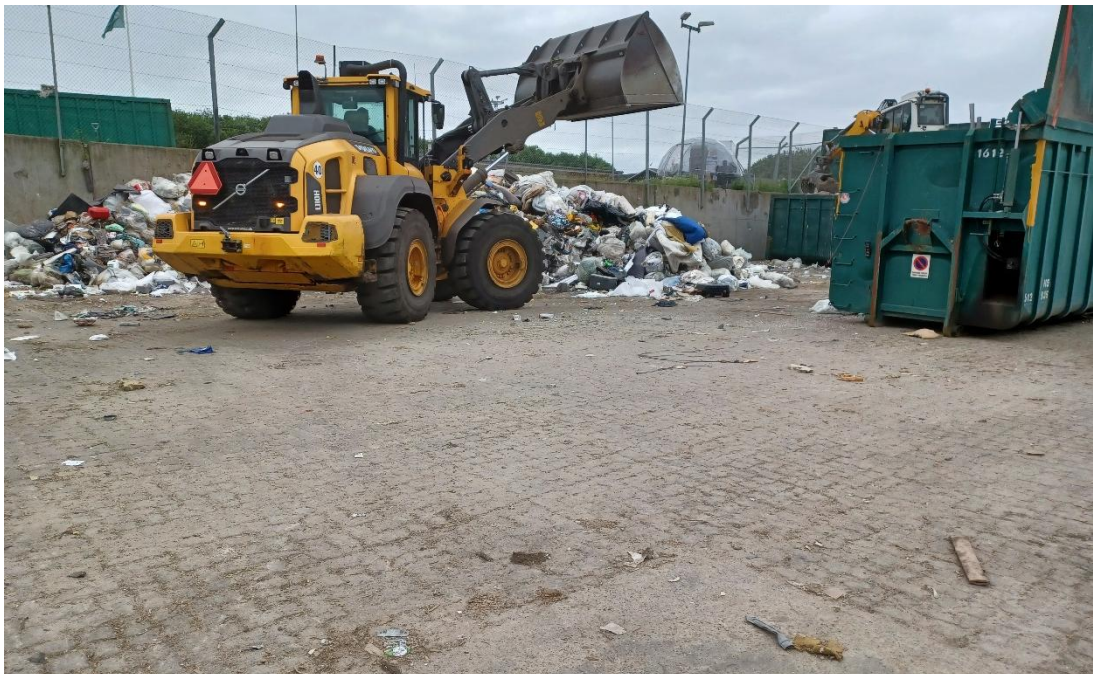
Oplagspladsen for genanvendelige materialer er placeret oven på deponiets afd. 4.2 og en mindre del af afdeling 1.B (se oversigtskortene 2 og 3). Belægningen består af betonbelægningssten. Der er etableret sivedræn under belægningsstenene, for at sikre udvaskning af deponiet (se afsnittet "Overfladevand fra oplagspladser" under "Spildevand"). Belægningen på pladsen er delvist nedbrudt, men vurderes ikke at være i så dårlig stand, at de underliggende dræn tager skade. På pladsen er der oplag af forskellige affaldsfraktioner til genanvendelse og forbrænding, herunder træ, sort brændbart og småt brændbart (se figur 6, øverst og midterst th). Der er desuden oplag af uren gips og PCB til deponi (se figur 6, midterst tv). Under tilsynet blev der foretaget neddeling af træ (se beskrivelsen under afsnittet "luft") og omlastning af brændbart affald (se figur 6, nederst).

**Figur 6. Oplagsplads til genanvendelige materialer: Øverst tv: oplag af sort brændbart  
Øverst th: oplag af tæpper. Midterst tv: Oplag af pcb og uren gips til deponi. Midterst th:  
oplag af træ. Nederst: omlastning af brændbart affald.**

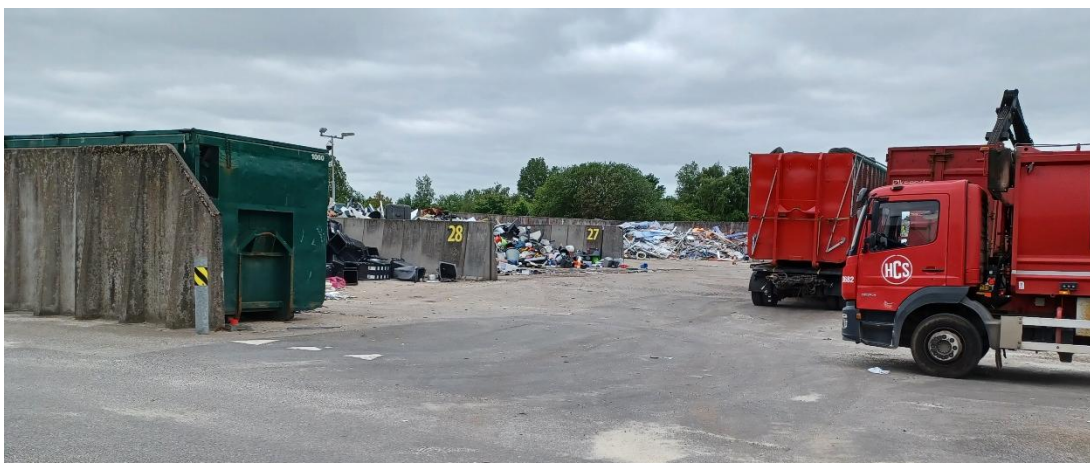
Oplagspladsen for tunge fraktioner af genanvendelige materialer er etableret oven på deponiets afdeling 1B (se oversigtskortene 2 og 3). Pladsen er indrettet delvist med belægningssten (under båse) og delvist med asfalt (køreområde). Der er afløb på pladsen til afledning af overfladevand, og vandet nedsives i faskiner under belægningen og videre ned igennem det underliggende deponi – se desuden beskrivelsen under afsnittet "Overfladevand fra oplagspladser". På tilsynet blev der oplagret forskellige større plastfraktioner (se figur 7).

**Figur 7. Oplagsplads til tunge fraktioner.**

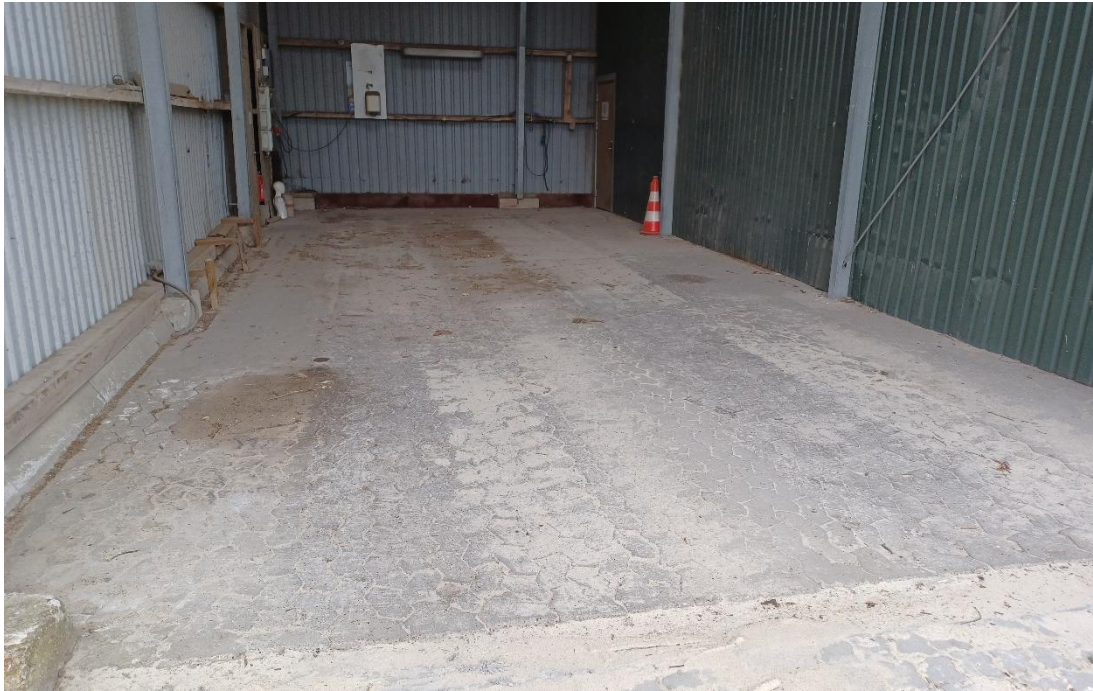
I garagen nord for genbrugspladsen foregår der påfyldning af maskiner i værkstedet i den nordlige del af bygningen, mens der er vognly i den sydlige del af bygningen. Belægningen i vognly og værksted består af SF-sten (se figur 8, øverst). I vognlyene lå der lidt jord på belægningen, men der var ikke synlige tegn på spild eller dryp fra maskiner. I værkstedet var der heller ikke tegn på spild (se desuden bemærkninger under afsnittet "Olietanke og oplag").

**Figur 8. Garage og vaskeplads. Øverst: Vognly i garagen. Nederst: Vaskeplads ved siden af garagen.**
