Tilsynsrapport til offentliggørelse

Virksomhedens navn	Ettrup Losseplads
Virksomhedens adresse	Grurupvej 8, 7760 Hurup Thy
CVR nummer	29189560
Virksomhedstype	5.4 Deponeringsanlæg >10 t/dag eller kap. >25.000 t
Tidspunkt for tilsynet	
Baggrunden for tilsynet	Basistilsyn, anmeldt tilsyn
Varsling af tilsynet	Varslet d. 7. feb. 2022
Deltagere fra virksomheden	Mathias Kleine (Pladsmand) Kim Nørgaard (Pladsmand) Flemming Christensen (Sektionsleder ved Affald og Ejendomme i Thisted Kommune)
Øvrige deltagere	Ingen
Tilsynet udført af	Monica Klitgaard Hansen og Louise Bjerregaard Madsen
Tilsynet omfattede	1. Tilsyn med det slutfærdigede depot 2. tilsyn med bassiner 3. tilsyn med de tilbageværende aktiviteter på miljøstationen.
Materiale udleveret	Der blev ikke udleveret materiale på tilsynet

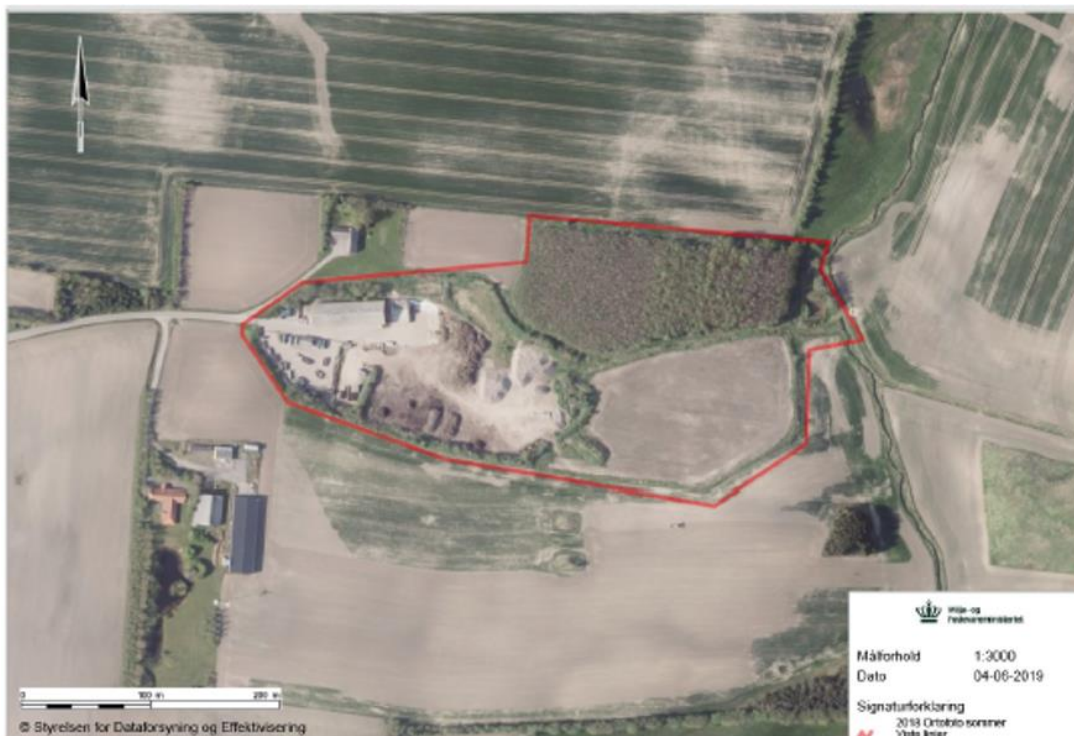
Figur 1 Sydthy Genbrugscenter (på den vestlige del). Hele det omkransede område udgør Ettrup nedlukkede losseplads, men det er kun en del af det, hvor der er losseplads i efterbehandling, som Miljøstyrelsen er myndighed for.

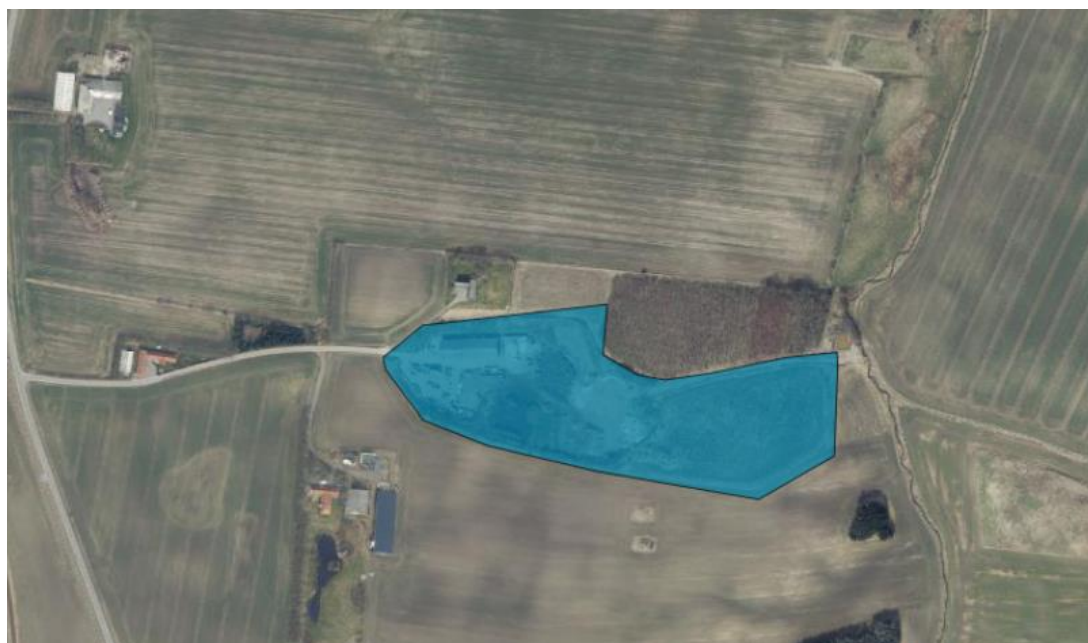
Figur 2 Losseplads i efterbehandling hos Ettrup Losseplads.
