Olsens Autorep.
Hedegårdvej 1
7600 Struer

DATO: 26-10-2020

JOURNALNUMMER
09.20.02-K08-11-16

Miljøtilsyn hos Olsens Autorep., Hedegårdvej 1, 7600 Struer

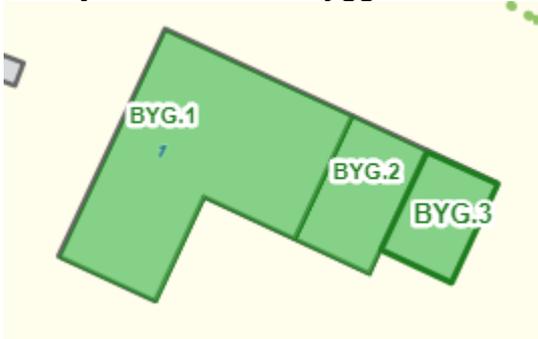
2.8. Ejendommens bebyggede arealer mv.

Ejendomsoplysninger ifølge BBR						
Bygningsnr. (BG)	Anvendelse	Opførelses-/ombygningsår	Bebygget areal [m ²]	Erhvervsareal [m ²]	Varmeinstallation	Bemærkninger
1	Beboelse/erhverv	1932/2002	232	50	Fast brændsel Supplerende varme: Ovne til fast eller flydende brændsel	Boligarealet er 222m ² inkl. 40m ² bolig i tagetagen. Erhvervsarealet på 50 m ² består af 48 m ² værksted og 12 m ² fyrrum
2	Garage	2017	40	0	Ingen	
3	Udhus	2017	37	0	Ingen

De faktiske forhold: Opførelsesår for bygning 2 og 3 er registreret til 2017. Det lader til, at dette årstal skyldes den lovliggørende byggetilladelse meddelt i 2017. Ved tilsynet er det beskrevet at udhuset er etableret i 2009 og at etableringsåret for garagen er lang tid før nuværende ejere overtog ejendommen, hvorved det egentlige opførelsesår er uvist. Disse informationer er efter dette tilsyn blevet videregivet til byggekantoret til rettelse i BBR.
