## Tilsynsrapport til offentliggørelse

Virksomheder  
J.nr. 2019 - 3110  
Ref. marba/lomba  
Dato: 22. juni 2023  
Rev. 28. juli 2023

| Virksomhedens navn | Revas affaldscenter |
| Virksomhedstype | 5.4 Deponeringsanlæg >10 t/dag eller kap. >25.000 t |

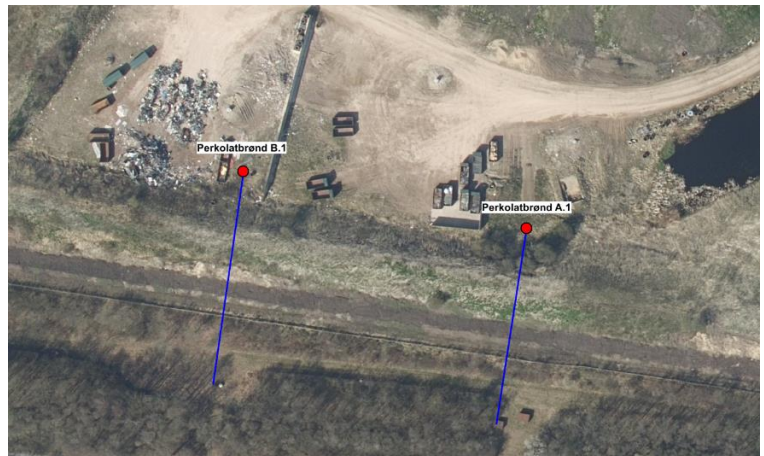
Figur 6 Placering af perkolatbrønde og ledninger (ORTHO foto er taget inden oplag er fjernet)

Revas vil for at sikre en stabil fremtidig drift af perkolatsystemet foretage en renovering af brøndene, og foretage strømpeføring af rør fra brønde mod spildevandssystem. Revas har tidligere strømpeført øvrige rørføringer nedstrøms. Revas forventer, at arbejdet bliver udført forår 2024.
