Tilsynsrapport til offentliggørelse

Tilsynsrapport

Virksomhedens navn	I/S Skovsted Losseplads
Virksomhedens adresse	Kanstrupvej 3, 7700 Thisted
CVR nummer	30811526
Virksomhedstype	5.4 Deponeringsanlæg >10 t/dag eller kap. >25.000 t
Tidspunkt for tilsynet	30.11.2017 kl. 10.45-14.15
Baggrunden for tilsynet	Nedlukningstilsyn vedrørende etape 5 og kampagnetilsyn med boringer
Varsling af tilsynet	15.11.2017
Deltagere fra virksomheden	Søren Funder, Jens Peter Jensen
Øvrige deltagere	Ane Grete Stadel (Rambøll)
Tilsynet udført af	Mai-Britt Bruun og Sanne Gärtner
Tilsynet omfattede	Nedlukningstilsyn med deponeringsenhed 5 inklusiv sikkerhedsstillelse, kviksvølvdepotet, grundvandsmoniteringsboringer opstrøms og nedstrøms deponiet.
Materiale udleveret	-

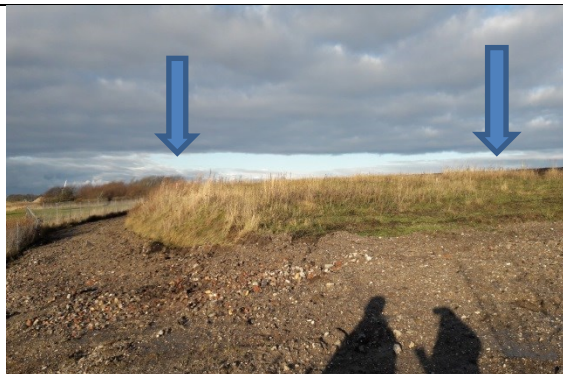
De yderste skrånninger mod vest er besigtiget, de er ikke så stejle. Det er oplyst, at der ikke er dræn eller andet opsamling af perkolat udenfor den yderste skrånning.
