## Tilsynsrapport til offentliggørelse

| Virksomhedens navn | Affaldscenter Rom, Nomi4s I/S |
| Virksomhedstype | 5.4 Deponeringsanlæg >10 t/dag eller kap. >25.000 t |
| Tidspunkt for tilsynet | Tirsdag den 27. august 2024 kl. 10 til 13 |

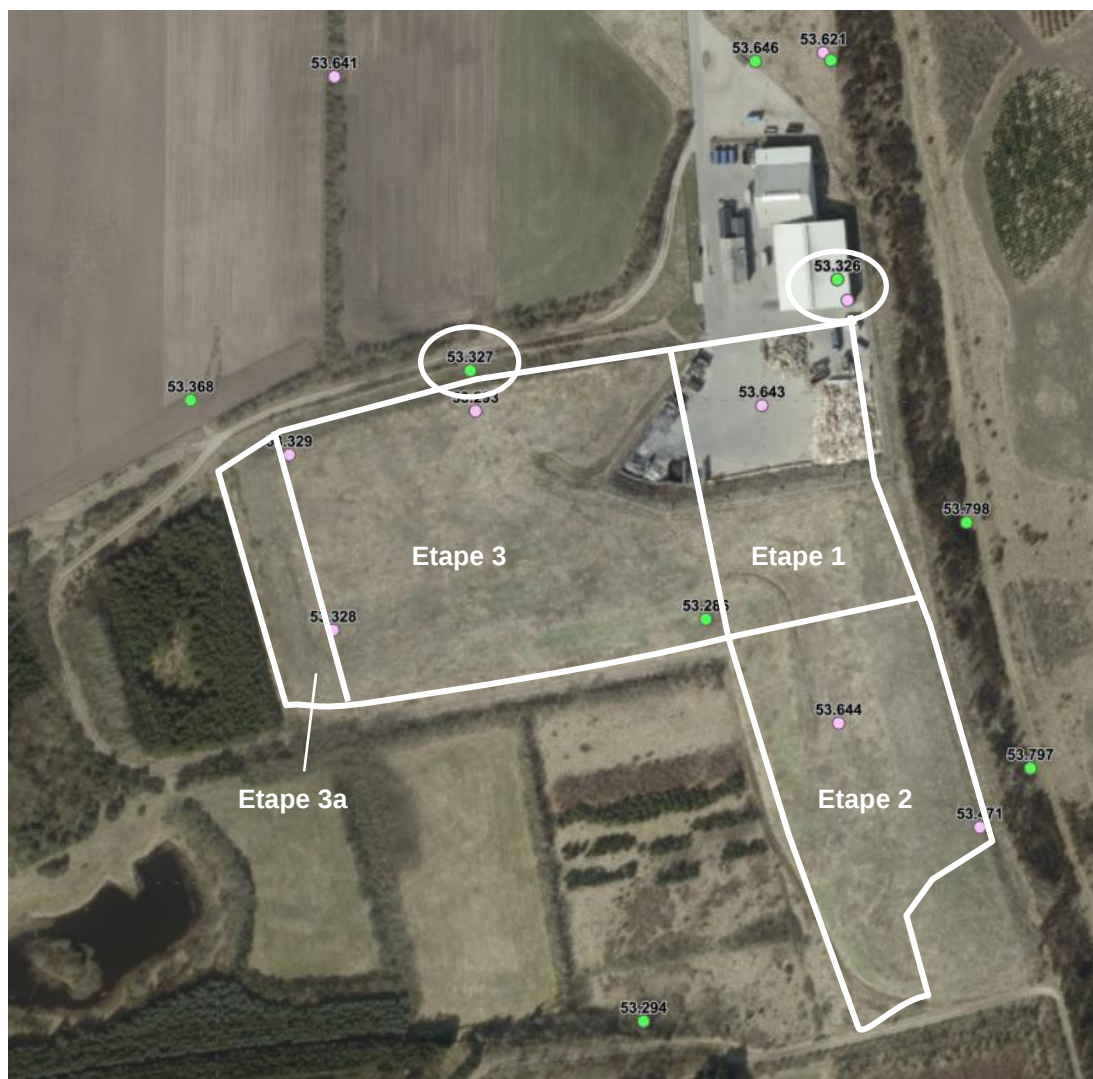
## Oversigtskort 1 - deponeringsanlæg

Oversigtskort 1. Deponeringsanlægget ved Affaldscenter Rom. Deponeringsanlægget er nedlukket og består af etaperne 1, 2, 3 og 3a. På tilsynet blev der udført stikprøve af vedligehold af borerne med DGU nr. 53.326 og 53.327.

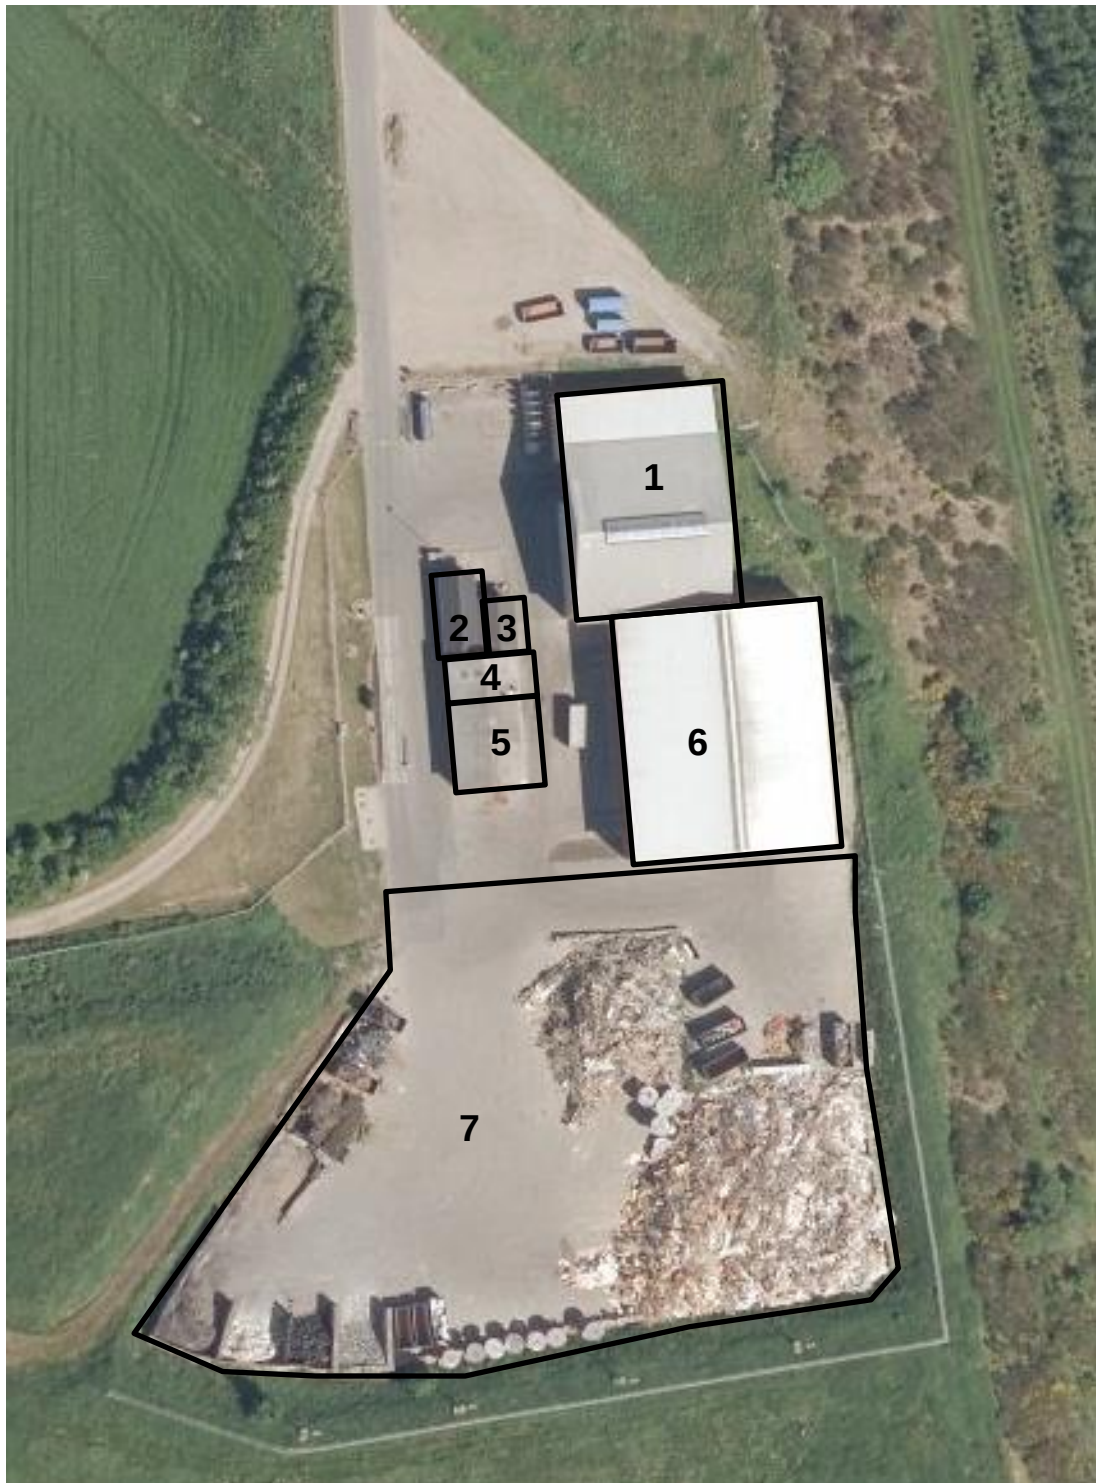
## Oversigtskort 2 - biaktiviteter

Oversigtskort 2. Affaldscenter Rom – bygninger og anlæg for biaktiviteter. 1) omlastehal til deponiaffald, 2) vejebod, 3) kontor, 4) oplag af farligt affald, 5) garage, 6) aflæsserhal og omlastehal for forbrændingseget affald, 7) omlasteplads.
