Virksomheder  
J.nr. MST-1272-01741  
Ref. Bevch  
Den 9. januar 2020

**Boringsstatus for Miljøanlæg Skagen den 23. september 2019**

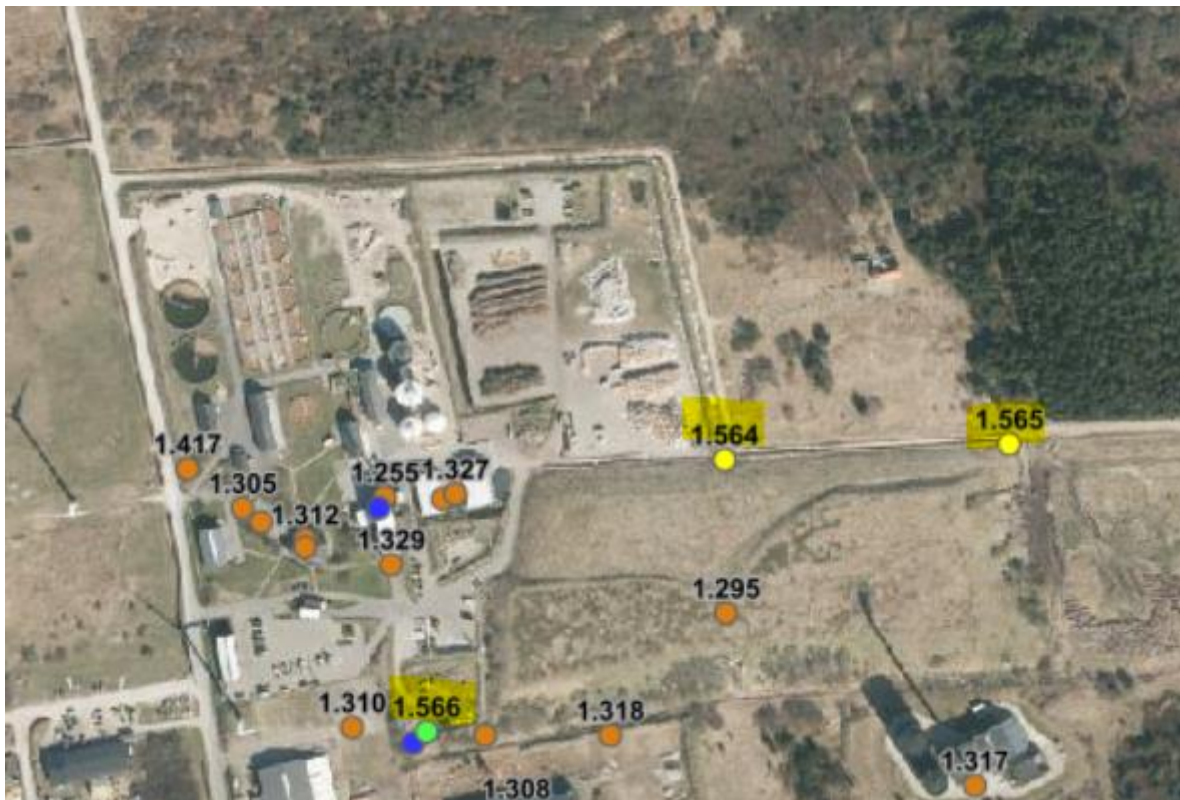
**1. Kortoversigt over boringer fra gældende miljøgodkendelser eller tilsvarende**

Moniteringsboringer fremhævet med gul overstregningstusch.
