Tilsynsrapport til offentliggørelse

Tilsynsrapport

Virksomhedens navn	Randers Affaldsterminal
Virksomhedens adresse	Romalt Boulevard 64, 8960 Randers SØ
CVR nummer	29189668
Virksomhedstype	5.4 Deponeringsanlæg >10 t/dag eller kap. >25.000 t
Tidspunkt for tilsynet	13. aug. 2021
Baggrunden for tilsynet	Basistilsyn
Varsling af tilsynet	08-04-2021
Deltagere fra virksomheden	Søren Kristiansen (miljøkoordinator) og Nils Tougaard (driftsleder)
Tilsynet udført af	Louise Bjerregaard Madsen
Tilsynet omfattede	Kontrol med oplag, belægninger, deponering
Materiale udleveret	Der er ikke udleveret materiale på tilsynet

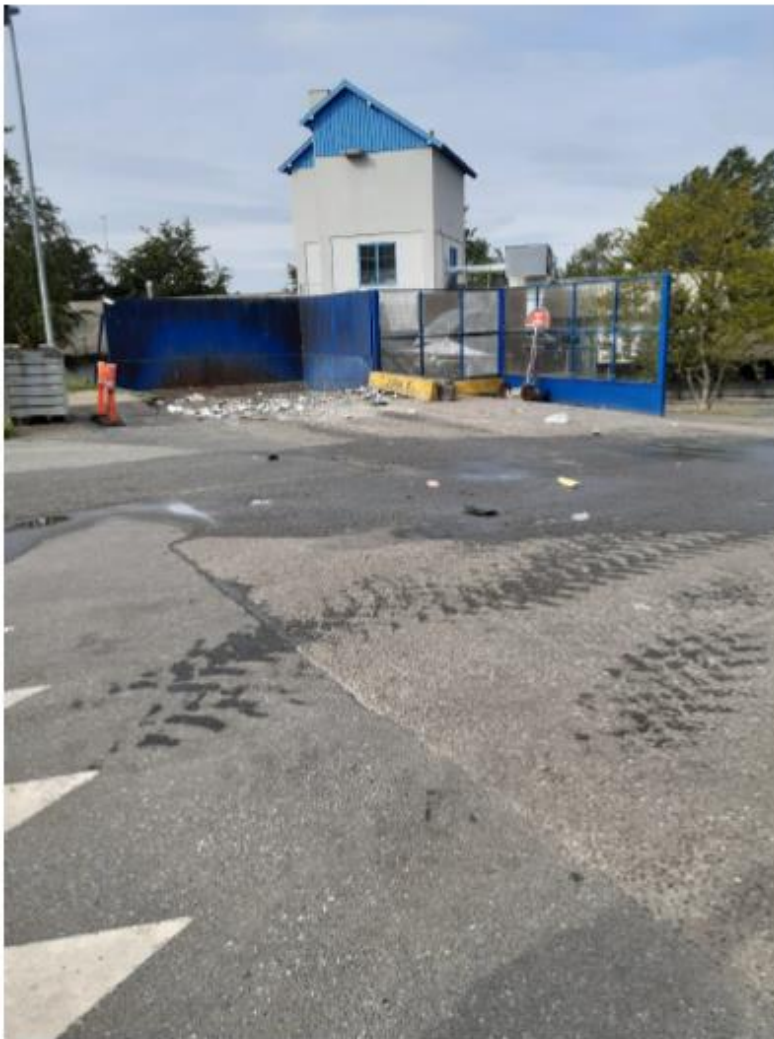
Mens tilsynet blev udført, blev der kørt til og fra tragten fra en kumme, med ekstra oplagret plast/glas affald. Der blev ikke fejlet foran tragten efter endt aflæsning.

Figur 11 Tragten til sorteringsanlægget for flasker, metal og plast.

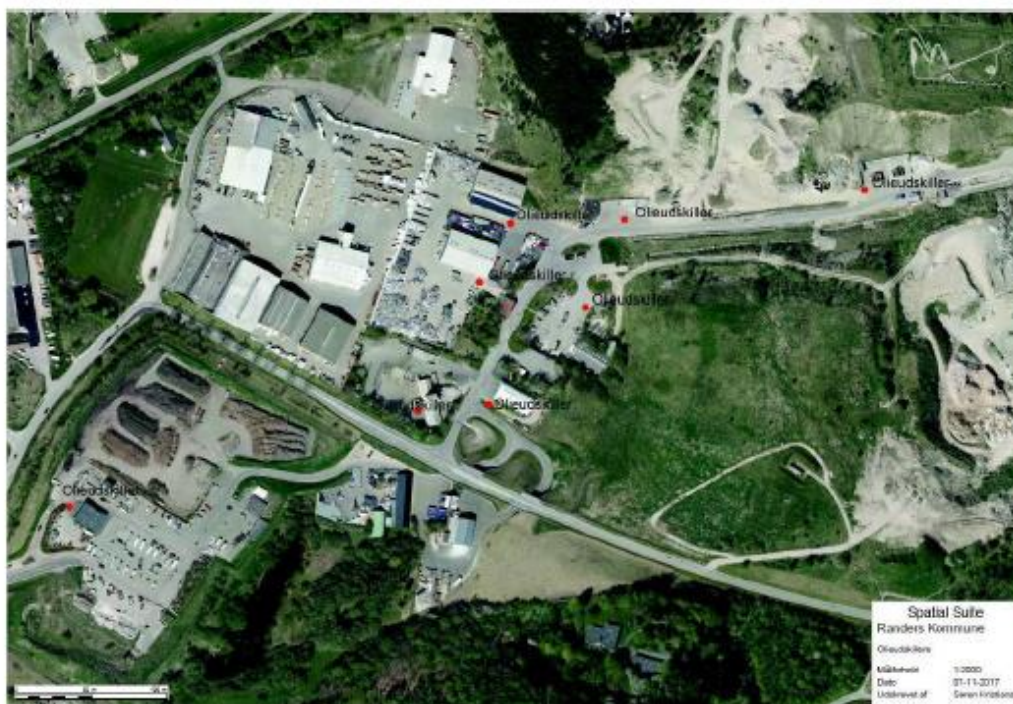
Der er i alt 8 olieudskillere på RA, heraf er nogle helt nye med digital måling. RA udleverede oversigtsplan med lokaliseringen af alle olieudskillere i forbindelse med tilsynet. En årlig tømningsordning inkluderer alle.

Figur 16 Placering af olieudskillere på Randers Affaldsterminal.
