Tilsynsrapport til offentliggørelse

Virksomheder
J.nr. MST-1272-00847
Ref.
Dato: 01.12.2016

Virksomhedens navn	I/S VESTFORBRÆNDING, GLOSTRUP
Virksomhedens adresse	Ejby Mosevej 219, Glostrup 2600
CVR nummer	10866111
Virksomhedstype	5.2a Bortskaf/nyttig-Dagreno. > 3 tons/t, forbrænding
Tidspunkt for tilsynet	11. november 2016
Baggrunden for tilsynet	Præsentation af ny 1. sagsbehandler i Mst Opfølgning på forrige tilsyn, indskærpelse og div. udestående
Varsling af tilsynet	Ja (kort varsel)
Deltagere fra virksomheden	Per Wulff, Kim Crillesen, Martin Christensen, Arnfinn Bech, Kurt Engberg, Stig Pedersen, Erling Reinholdt Bojsen, Bernhardt?
Øvrige deltagere	
Tilsynet udført af	Preben Christophersen, Annemarie Brix
Tilsynet omfattede	Præsentation af Preben Christophersen som ny 1. sagsbehandler hos MST Opfølgning på tidligere tilsyn vedr.: - belægninger, kølemidler, afløb ved sættevogne til madaffald, nye containere på rampen, støj fra ventilator Andet: - Ansøgning om opbevaring af farligt affald fra husstandsindsamling - Fremsendte instrukser - Stikprøvekontrol af affald fra sep. Måned rapport - Olieudskillere - Støjredegørelse (kommende) - Forespørgsel fra VF om fravigelse af krav om

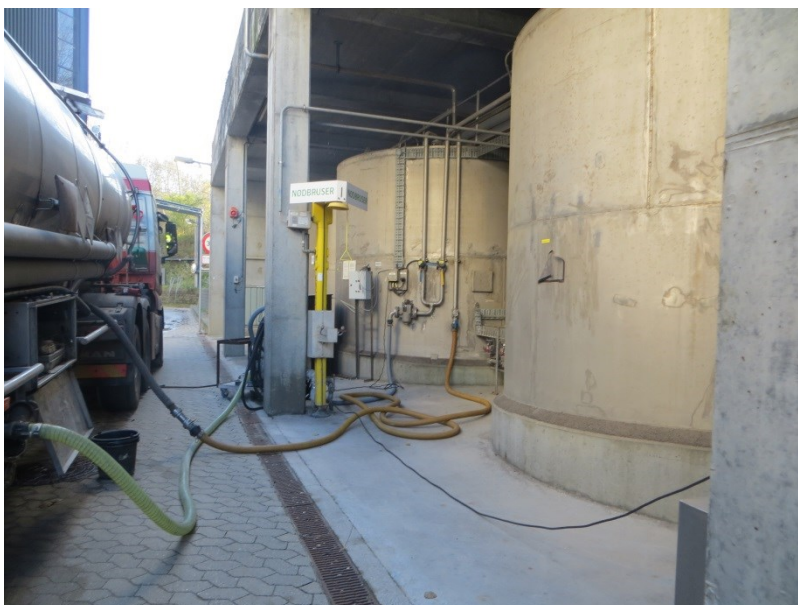
Anlæg til påfyldning og opbevaring af ammoniakvand

Dette vil indgå i revurderingen og skal beskrives i en ny miljøteknisk beskrivelse.
