Til: Terex Material Holding A/S  
Mileparken 9  
2750 Skovlunde

Dato: 7. November 2016  
Sagsid: 09.20.02-G01-16-16

## Tilsynsrapport til offentliggørelse

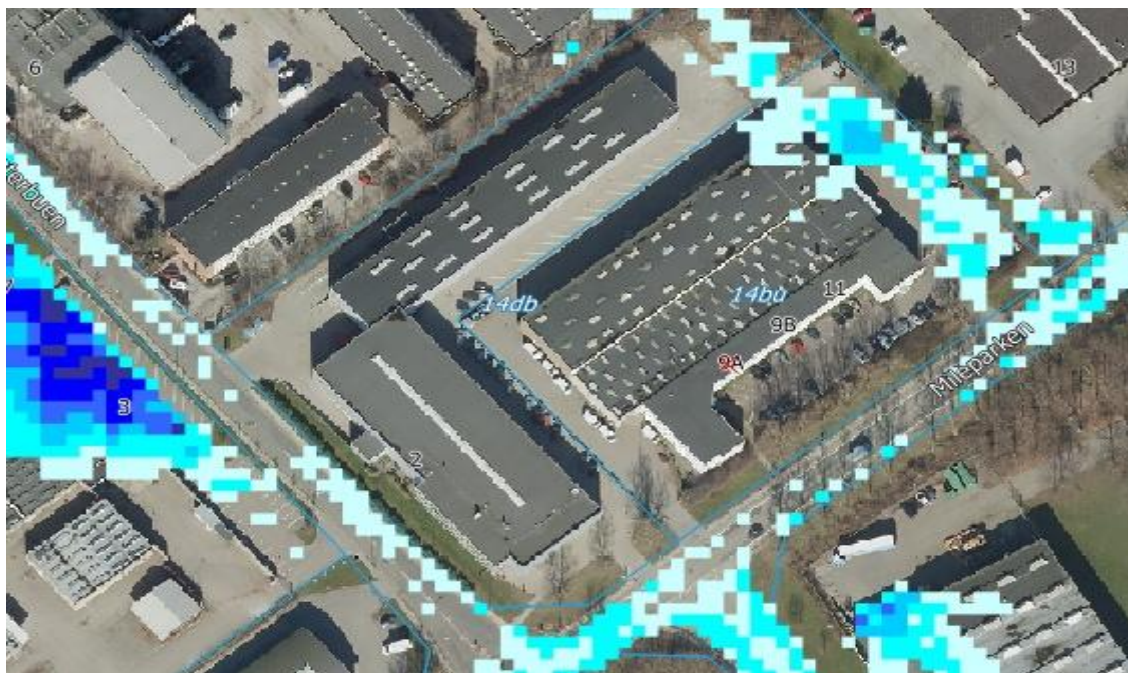
Virksomheden har oplevet opstuvning i regnvandssystemet, som er stuvet op på værkstedet i brønden placeret herinde.

På tilsynet blev muligheden for sikring mod opstuvning drøfte fx etablering af kontraklapventil.
