Tilsynsrapport til offentliggørelse

Tilsynsrapport

Virksomhedens navn	Nordic Sugar A/S Nykøbing
Virksomhedens adresse	Østerbrogade 2, 4800 Nykøbing F.
CVR nummer	29781834
Virksomhedstype	Biaktivitet - 5.4. Deponeringsanlæg, som defineret i artikel 2, litra g) i Rådets direktiv 1999/31/EF om deponering af affald, som modtager over 10 tons affald om dagen eller har en samlet kapacitet på over 25.000 tons, undtagen deponeringsanlæg til inert affald. (s)
Tidspunkt for tilsynet	09. nov. 2018
Baggrunden for tilsynet	Introduktionstilsyn, Revurdering
Varsling af tilsynet	10. sep. 2018
Deltagere fra virksomheden	Hanne Lundsgaard
Øvrige deltagere	-
Tilsynet udført af	Palle Olsen og Lone Grunnet
Tilsynet omfattede	Røjordsdepotet Hasselø Nor
Materiale udleveret	-

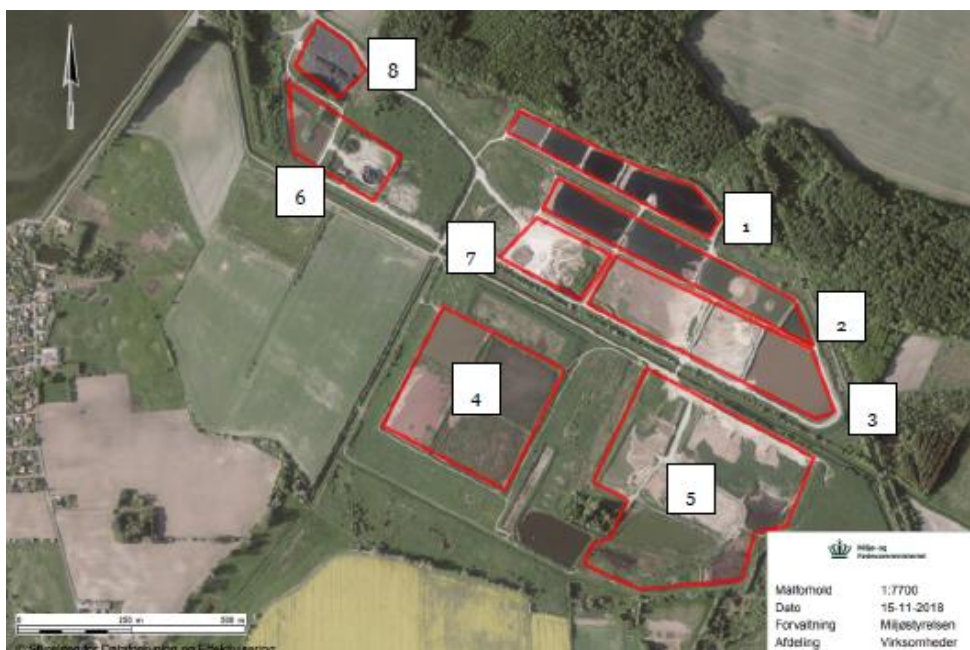
Depotet er delt op i jordbassiner /1-3/, klaringsbassin /4/, jorddepoter /5/, spildevandsanlæg /6/ og kalk- og kuloplæg /7-8/. Rundt på depotet fandtes der flere mindre oplæg af sten, grus og sand.

Figur 2. Orthofoto over anlægget for roejordsdeponering. De forskellige områder er opdelt. Jordbassiner (1-3), klaringsbassin (4), jorddepoter (5), rensningsanlæg, og opholdsbassin (6) og kalk- og kuloplag (7 og 8).
