Tilsynsrapport til offentliggørelse

Tilsynsrapport

Virksomhedens navn	Fortum Waste Solutions A/S DEPONERINGSPLADS
Virksomhedens adresse	Klintholmvej 56, 5874 Hesselager
CVR nummer	34484414
Virksomhedstype	5.4 Deponeringsanlæg >10 t/dag eller kap. >25.000 t
Tidspunkt for tilsynet	6. juni 2024 kl 10.00
Baggrunden for tilsynet	Basistilsyn, anmeldt tilsyn
Varsling af tilsynet	21. maj 2024
Deltagere fra virksomheden	Kenneth H. Zipfel og Ivan Hansen
Øvrige deltagere	-
Tilsynet udført af	Marianne Bager og Irene Renta
Tilsynet omfattede	En generel gennemgang af anlægget her iblandt slutafdækning og samtlige brønde og borer.
Materiale udleveret	-

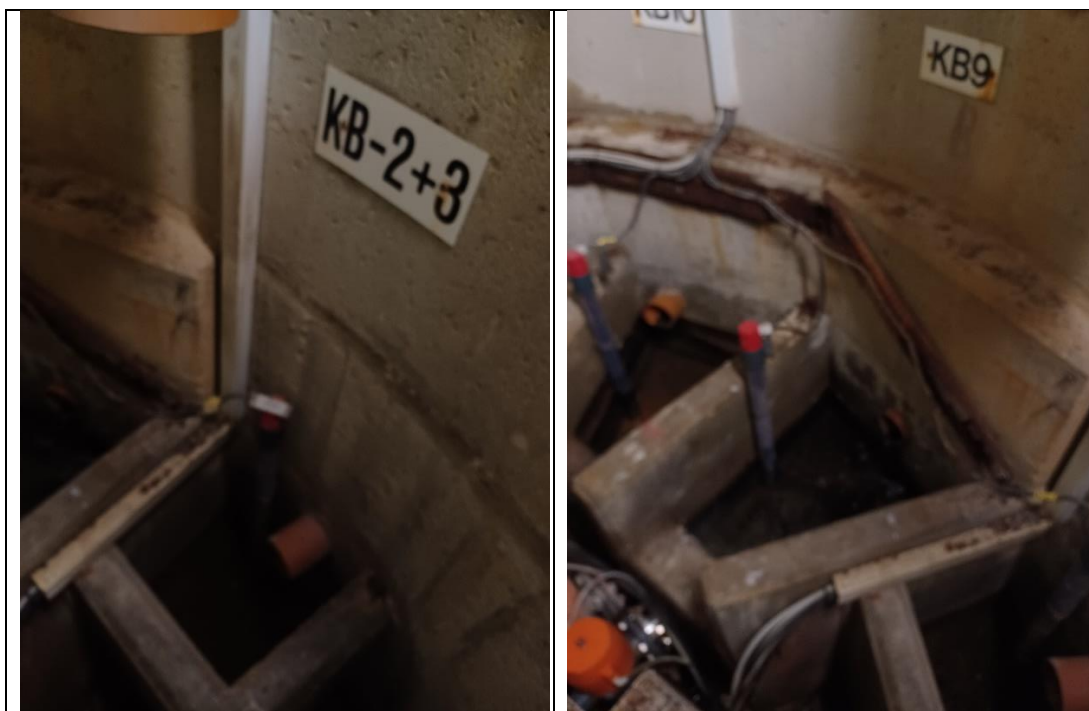
Monitering af perkolat for etape 1-4, udføres ved at udtage en prøve fra hver "bassin", der modtager perkolat fra kontrolarealerne KB1-KB10, der repræsenterer etape 1-4. Perkolat fra disse etaper opsamles ikke, men nedsives diffust.
