Kronow Autoservice Aps

## Tilsynsrapport: Kronow Autoservice, Gunnar Nu Hansens Plads 4, 2100 København Ø

25. juli 2024

Sagsnr.  
2024-0190016

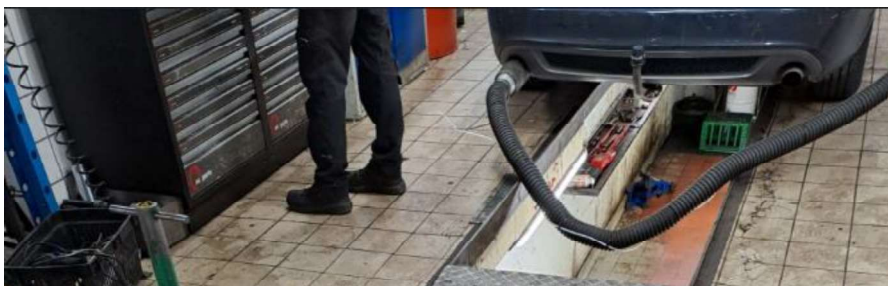
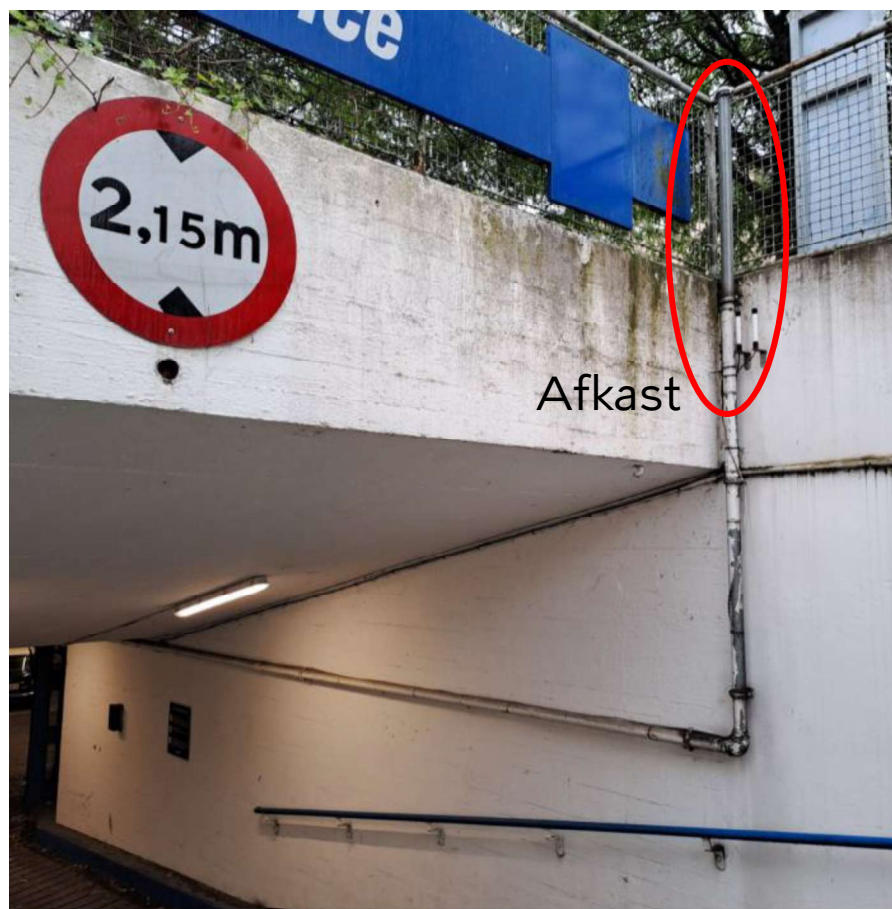
Der bliver benyttet udsugning ved tomgang af biler til udstødningsgas. Udsugning leder til afkast 1 meter over tag, dvs. 1 meter over jordoverfladen.

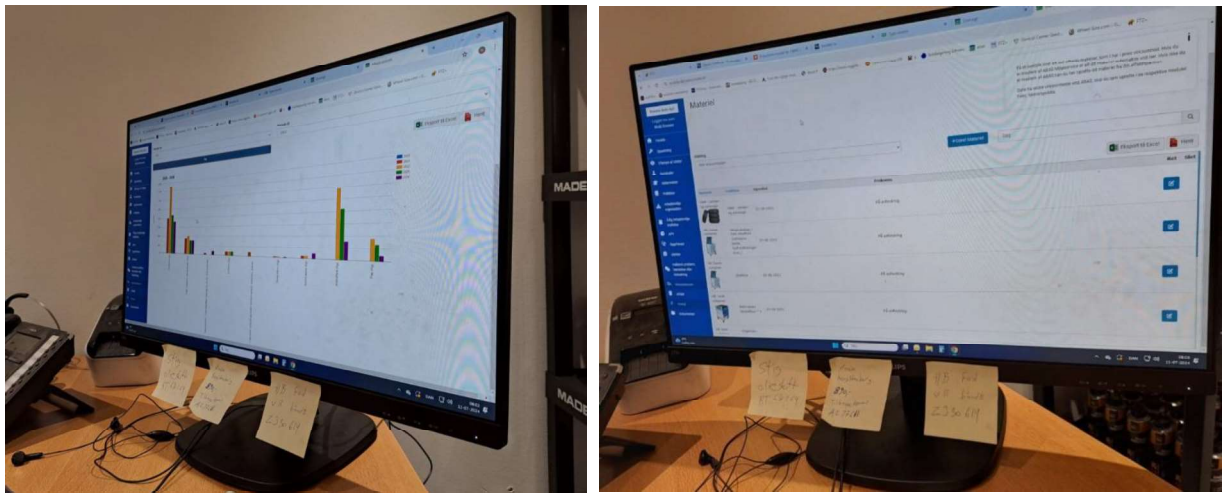
Virksomheden benytter ABAS miljøservice til håndtering af affald. Dette giver mulighed for at bestille tømning og afhentning af affaldsfraktioner, samt mulighed for at følge historikken af tømninger. Der giver også overblik over produceret mængde affald over år.

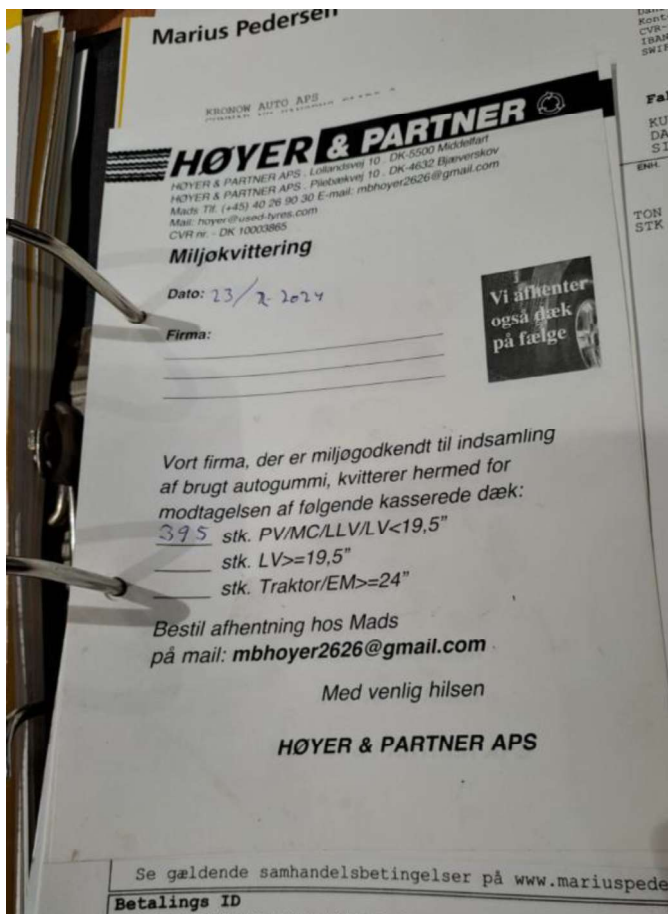
Kvittering for sidste afhentning af dæk.

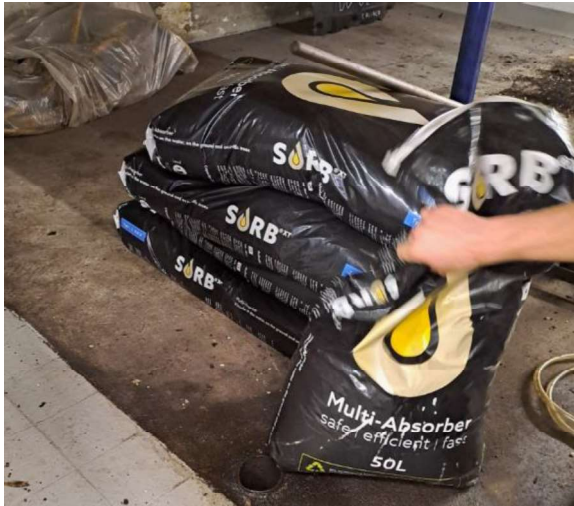
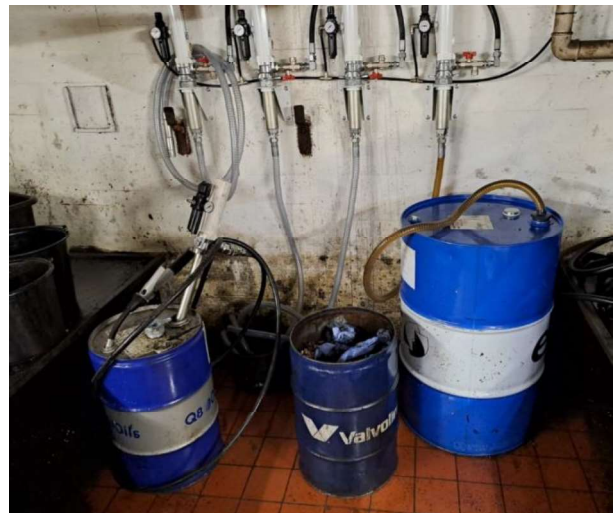
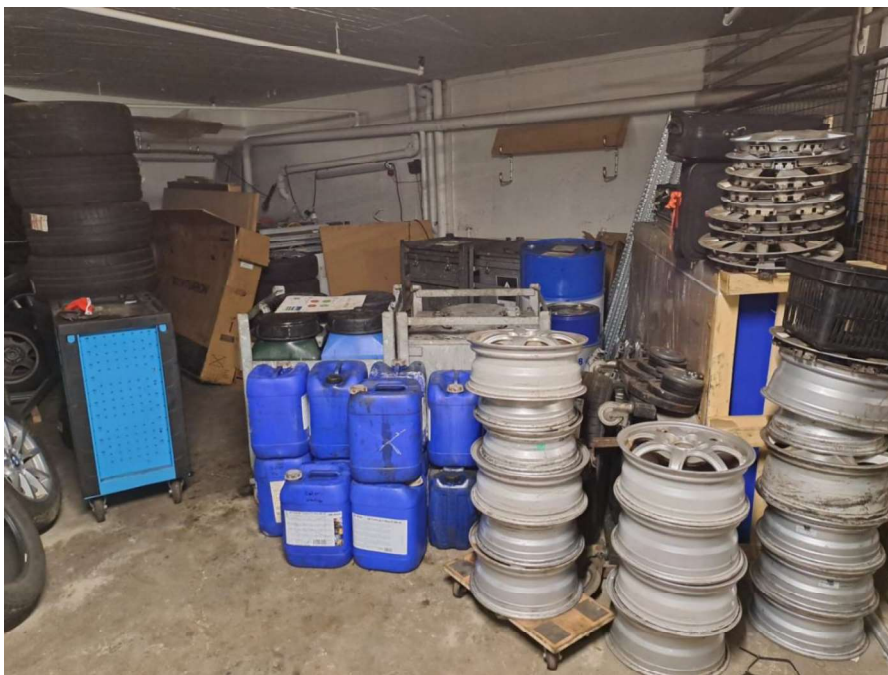
Virksomheden har et afmærket område til metal affald og farligt affald.

Virksomheden har købt et nyt produkt til absorbering af evt. oliespild.
