Tilsynsrapport til offentliggørelse

Virksomheder
J.nr. 2019 - 1673
Ref. PRECH
Dato: 17. januar 2023

Virksomhedens navn	Måde Deponi - Deponi Syd I/S
Virksomhedens adresse	Mådevej 93, 6705 Esbjerg Ø
CVR nummer	33343795
Virksomhedstype	5.4 Deponeringsanlæg >10 t/dag eller kap. >25.000 t
Tidspunkt for tilsynet	08.12.2022
Baggrunden for tilsynet	Basistilsyn
Varsling af tilsynet	17. november 2022
Deltagere fra virksomheden	Winnie Søndergaard, Michael Juhl Jensen og Pia Juel Andersen
Øvrige deltagere	
Tilsynet udført af	Preben Christophersen og Jonathan Holst Viskum Madsen
Tilsynet omfattede	Indvejningen, forrensingsanlæg til PFAS og generelt tilsyn på deponiet
Materiale udleveret	Ingen

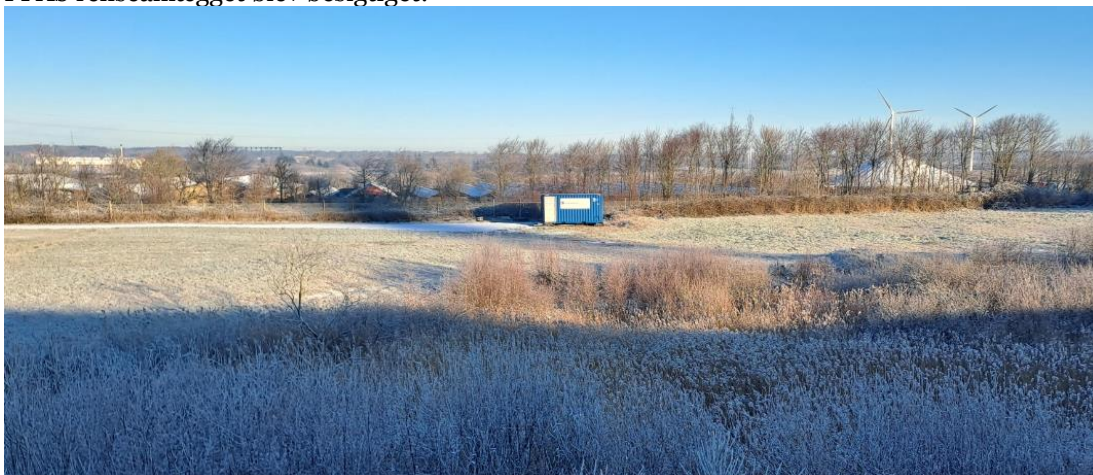
PFAS renseanlægget blev besøgt:

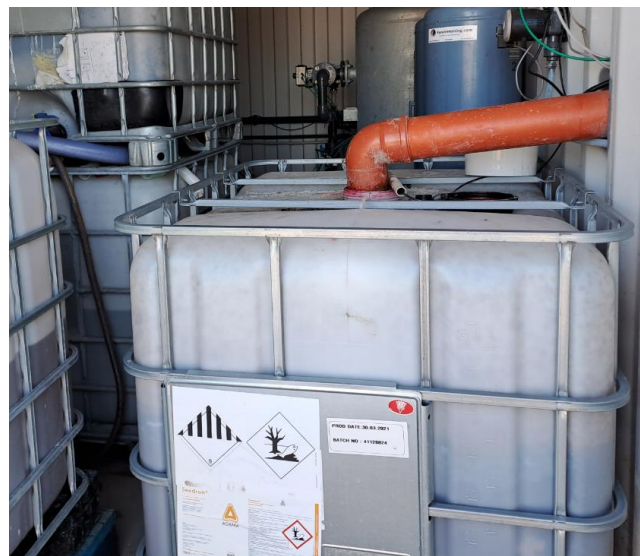
Øverste billede er flokkuleringstanken. Slammet skrabes af og løber til palletanken nedenfor. Der bortskaffes ca 1 palletank om ugen til 10.000 kr. Til venstre ses isolerede rør til, fra og mellem de to container.
