Tilsynsrapport til offentliggørelse

Tilsynsrapport

Virksomhedens navn	Frederikshavn Affaldskraftvarmeværk, Frederikshavn Affald A/S (FAF)
Virksomhedens adresse	Vendsysselvej 201, 9900 Frederikshavn
CVR nummer	30179358
Virksomhedstype	5.2a Bortskaf/nyttig-Dagreno. > 3 tons/t, forbrænding
Tidspunkt for tilsynet	12.01.2017
Baggrunden for tilsynet	Basistilsyn
Varsling af tilsynet	02.12.2016
Deltagere fra virksomheden	Uffe Petersen, Frederikshavn Affaldskraftvarmeværk Orla Frederiksen, Frederikshavn Affaldskraftvarmeværk
Øvrige deltagere	
Tilsynet udført af	Sune Ribergaard Annemarie Brix
Tilsynet omfattede	En inspektion af anlægget samt gennemgang af udvalgte emner og vilkår i anlæggets miljøgodkendelse. Der var særligt fokus på anlæggets emissioner, samt oplag herunder udendørs oplag af RDF-affald.

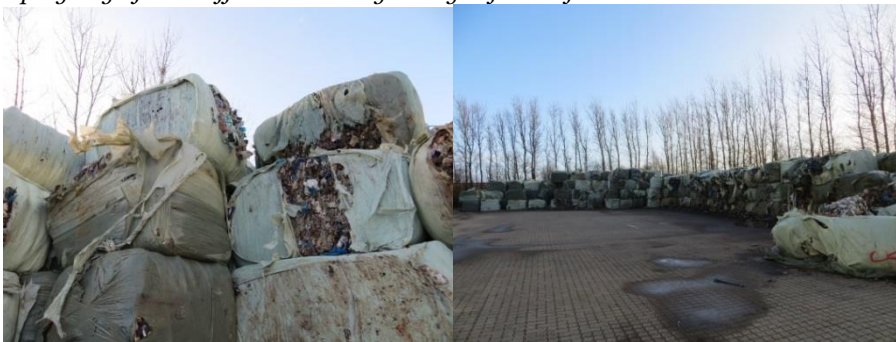
Oplagring af RDF affald ses i det sydøstlige hjørne af matriklen.

Oplag af RDF affald på pladsen. Oplaget er modtaget januar 2016 og er dermed et år gammelt. Emballagen er i stykker og der er risiko for affaldsflugt ved stærk blæst. Affaldet ligger ved tilsynet ikke udenfor matriklen.
