Tilsynsrapport til offentliggørelse

Virksomheder
J.nr. 2019 - 2068
Ref. MALJS/PRECH
Dato: 7. december 2021

| Virksomhedens navn | SUN CHEMICAL A/S |
| Virksomhedens adresse | Københavnsvej 112, 4600 Køge |

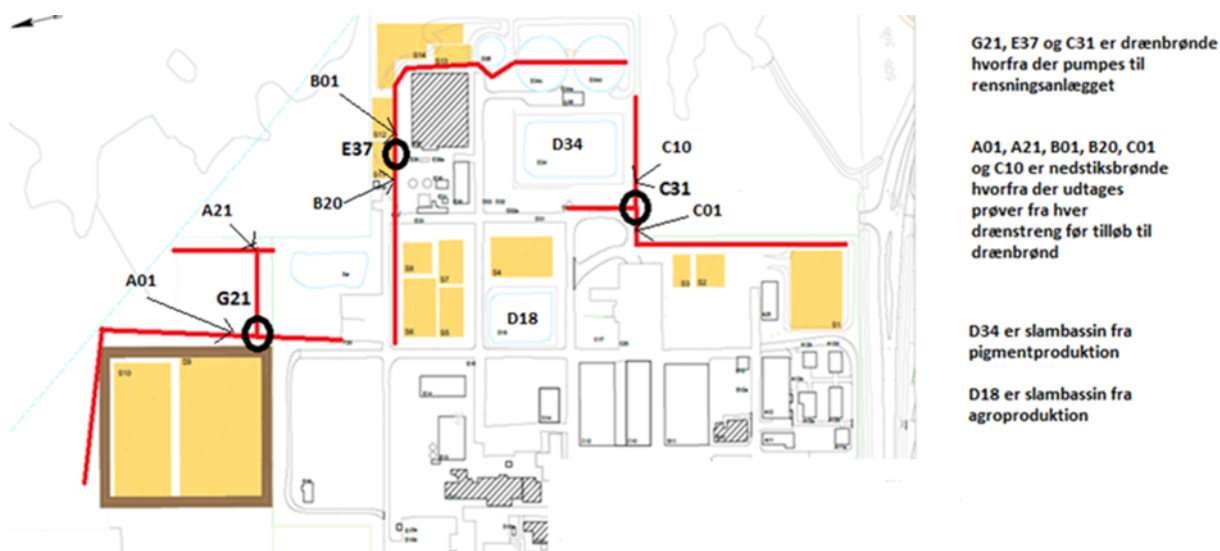
Oversigt over placering af slambede, drænbrønde og prøveudtagningsbrønde (nedstik)

Sun Chemical A/S oplyste, at brønde efterses og renses jf. intern procedure for "Vejledning for drænbrønde". MST / PC påpegede, at der i proceduren står, at den omhandler "kontrol og eftersyn af dræn og drænbrønde". Sun Chemicals oplyste, at dræn ikke bliver efterset og renses. Forskellige muligheder for at efterses og kontrollere drænenes effekt blev drøftet.

Miljøstyrelsen er efter tilsynet blevet opmærksom på, at Miljøstyrelsen godkendte proceduren den 15. maj 2018. Der er derfor tale om en overskridelse af vilkåret som vil blive indskærpet.
