Tilsynsrapport til offentliggørelse

Tilsynsrapport

Virksomhedens navn	I/S Amager Ressourcecenter
Virksomhedens adresse	Vindmøllevej 6, 2300 København S
CVR nummer	34208115
Virksomhedstype	5.2a Bortskaf/nyttig Ufarligt >3 tons/time, forbrænding
Tidspunkt for tilsynet	25.april 2023
Baggrunden for tilsynet	Basistilsyn
Varsling af tilsynet	11. april 2023
Deltagere fra virksomheden	Jonas Nedenskov m. fl.
Øvrige deltagere	ingen
Tilsynet udført af	Annemarie Brix og Ulla Seerup
Tilsynet omfattede	Spildevand, Slaggehal, udendørs arealer, oplag i containere, specialindfyring af klinisk risikoaffald
Materiale udleveret	Intet

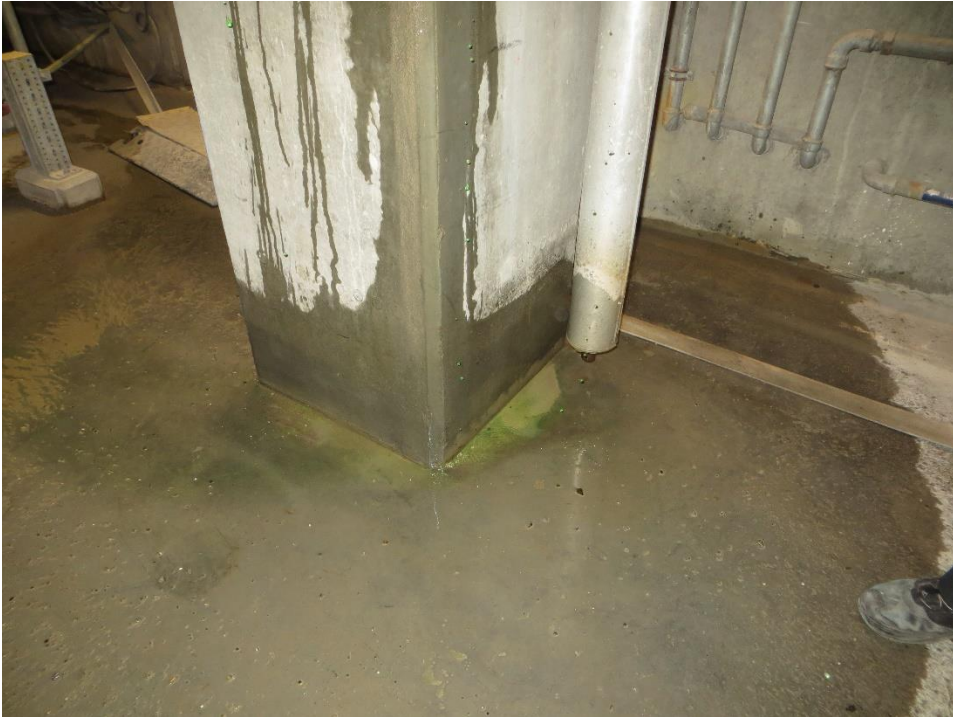
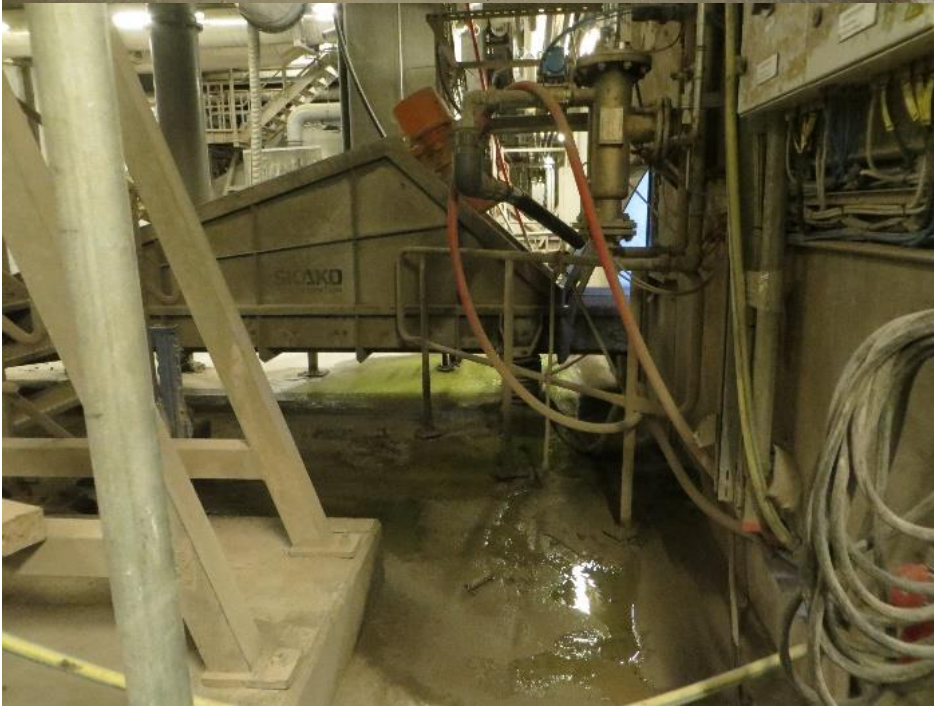
ARC havde ingen oplysninger om vedligehold eller tæthedskontrol af pitten.

Det aftaltes, at ARC sender tegninger af pit og oplysning om hvad pitten er konstrueret af.

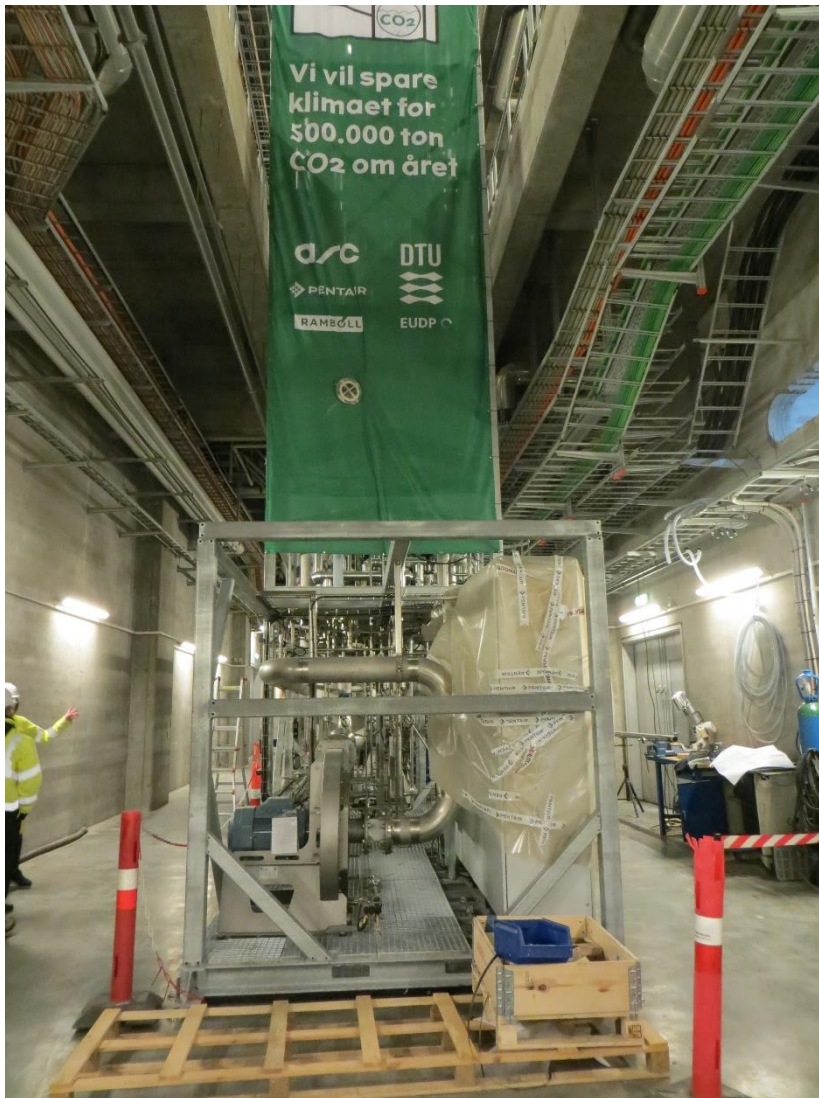
CO₂-fangstsanlæg opstillet indendørs

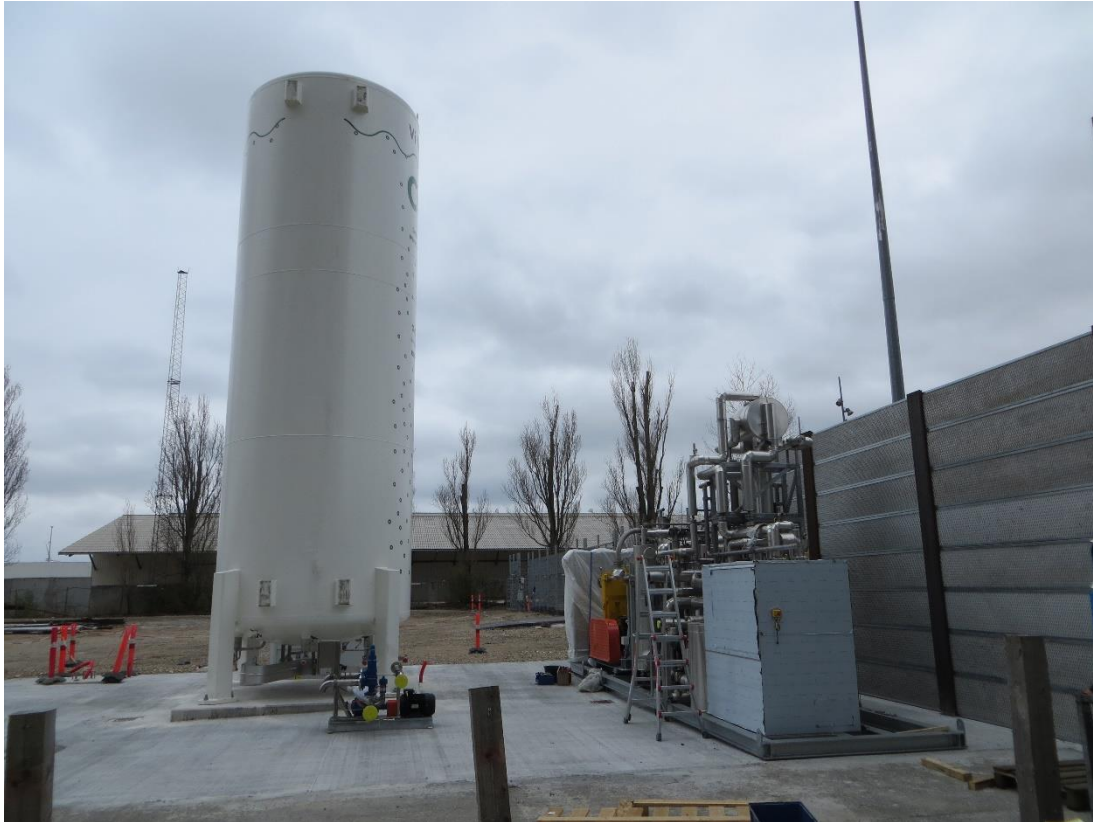
CO₂-tank og del af støjskærm

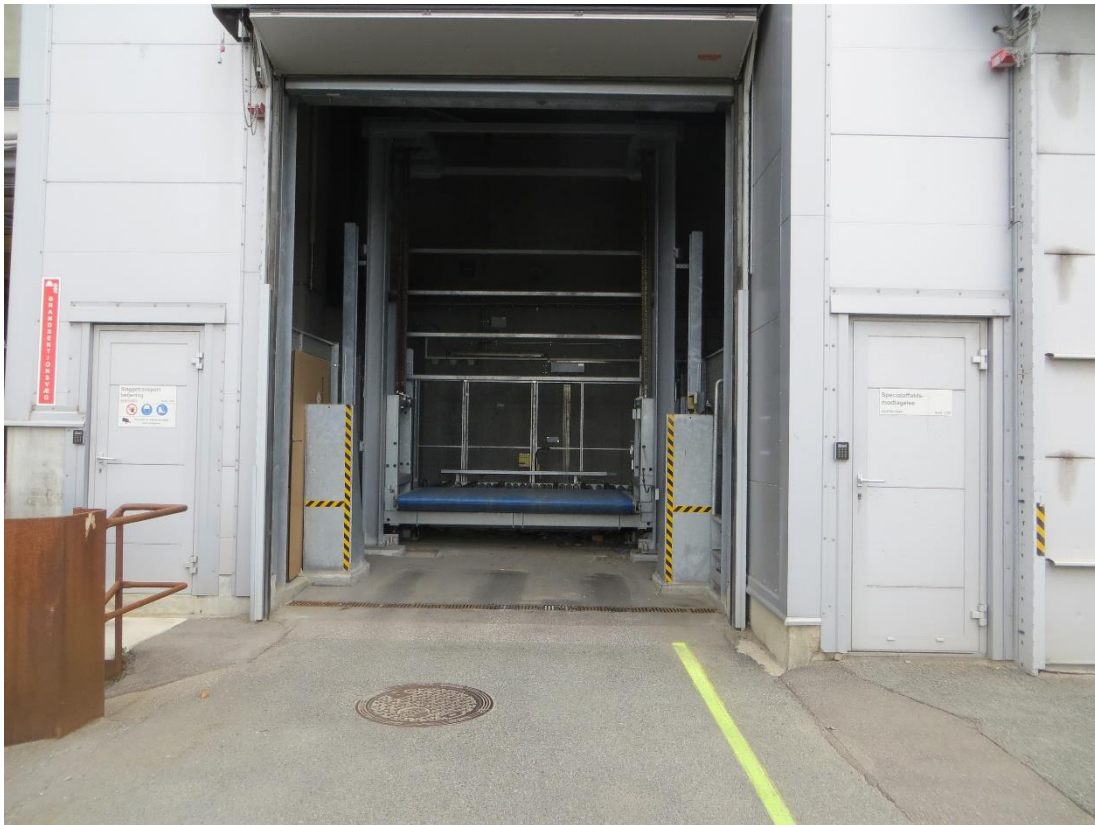
Indfødnng af klinisk risikoaffald på blåt bånd

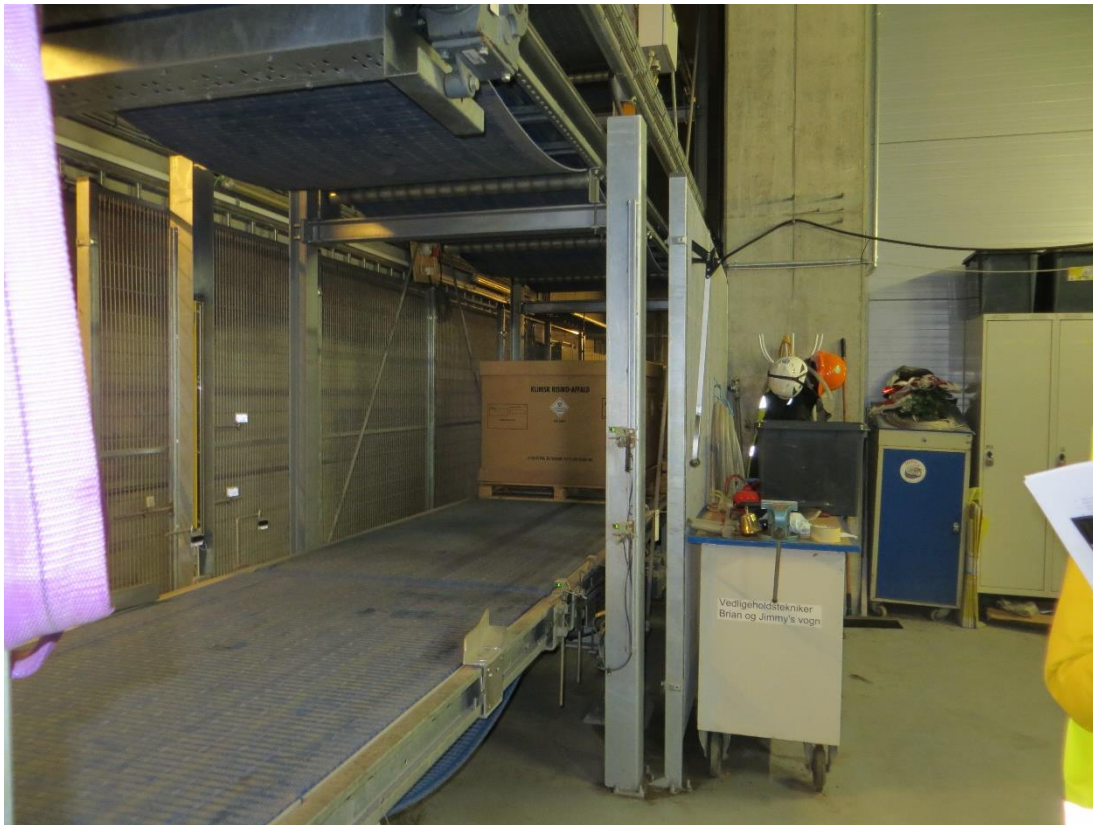
Båndet fører pallen direkte til ovnen via specialindfyring

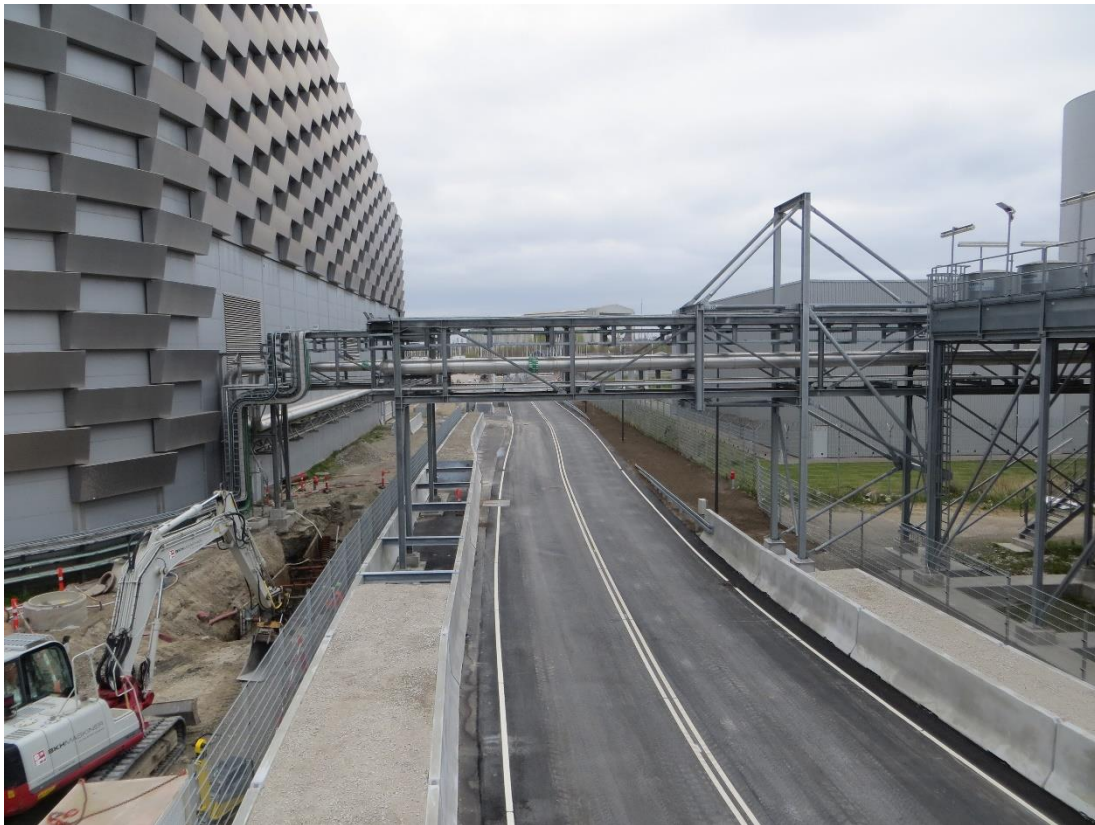
Vejen til Lynetteholmen –betonsikring mod bygning t.v. og tankgård t.h.

Det aftales, at ARC sender en tegning, hvor vejen er markeret, således at arealet kan udgå af virksomhedens miljøgodkendelse.

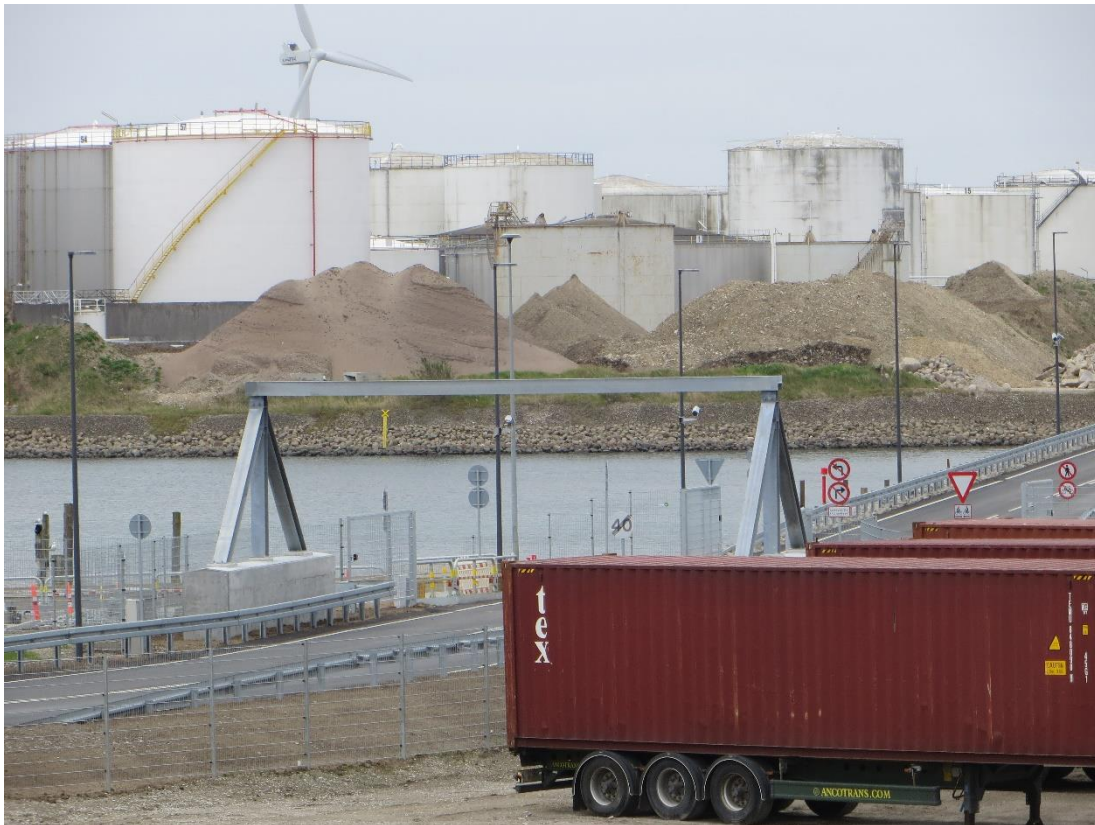
På hver side er etableret en højdealarm i form af en slags bro, således at en for høj bil skal støde ind i broen og ikke ramme rørbroen. Langs vejen er afskærmet mod ARC' bygning og tankgård.

Bro til sikring mod høje køretøjer

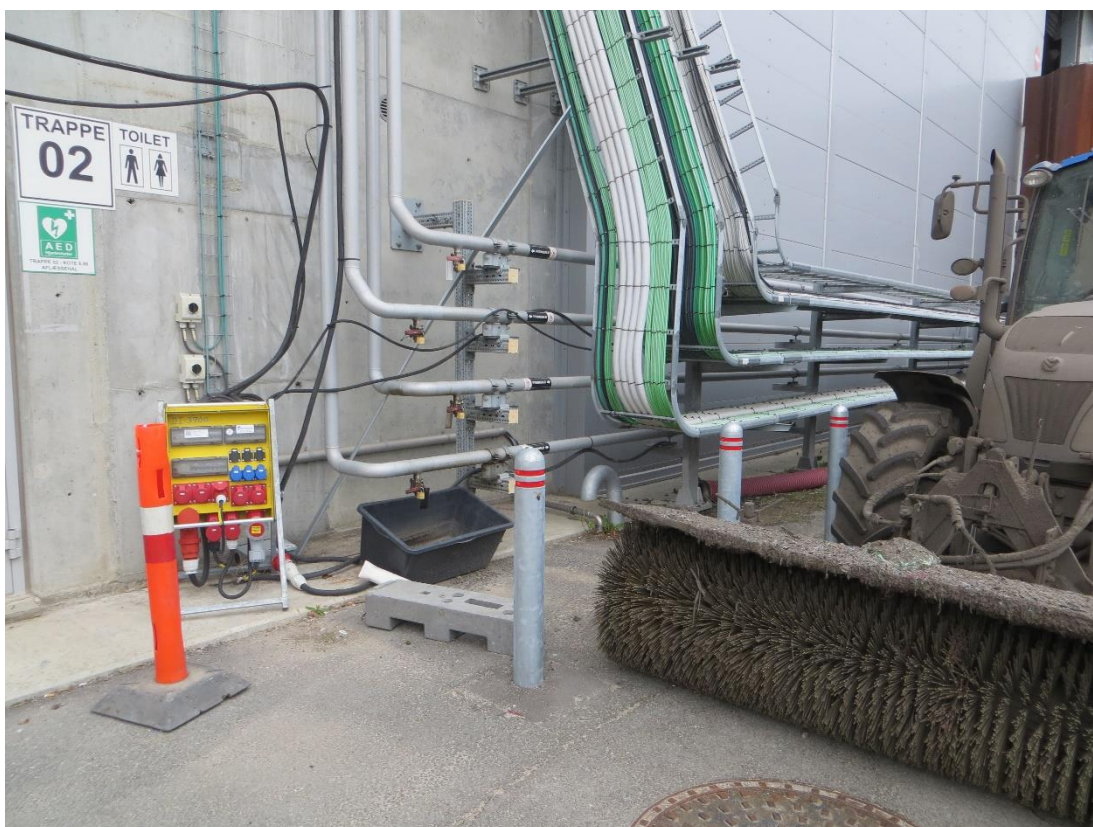
Rørføringer ved trappe 02 er beskyttet mod påkørsel.

Sikringen er dog ikke ført helt igennem. Der er ikke sikret ved de sidste 6-7 meter hvor der var opstillet maskiner og afsat containere.

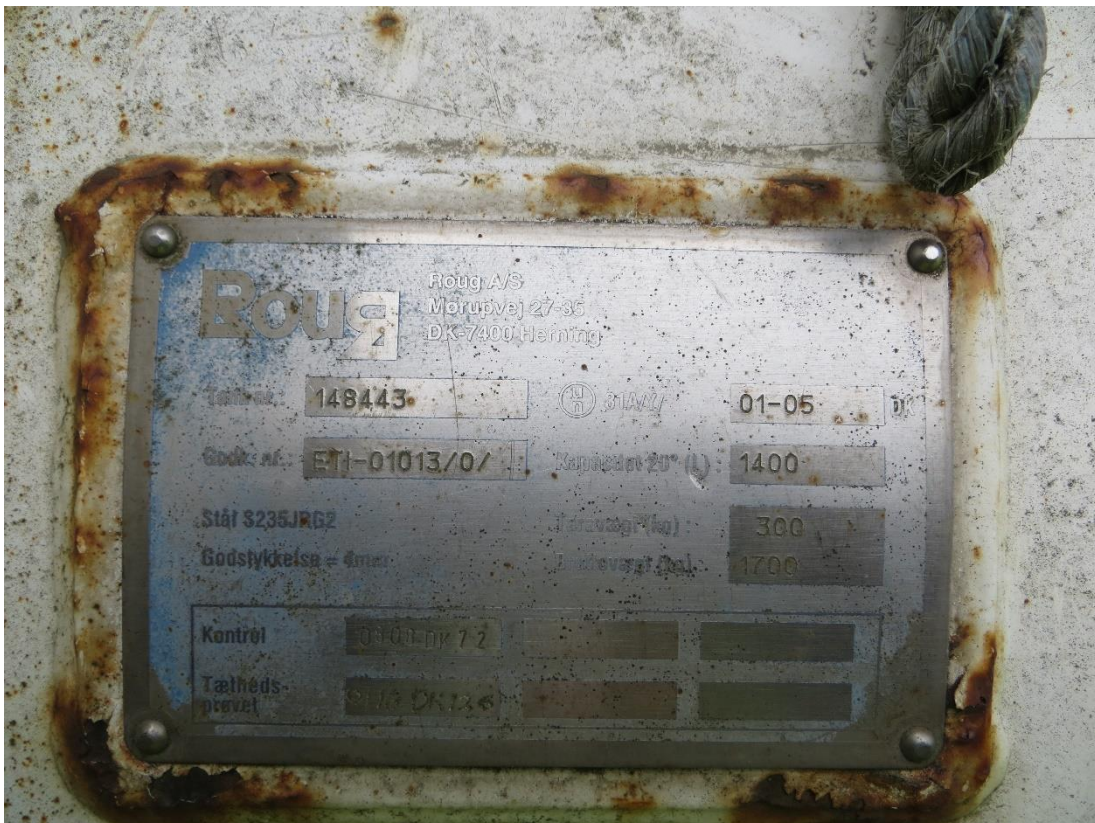
Olietanken ved mandskabscontaineren er fortsat på ubefæstet areal. Det aftales igen, at ARC undersøger om tanken er i brug og sender tankattest til Miljøstyrelsen.

Mærkeplade på olietank.
