Tilsynsrapport til offentliggørelse

Tilsynsrapport

Virksomhedens navn	Novozymes A/S Kalundborg
Virksomhedens adresse	Hallas Alle 1, 4400 Kalundborg
CVR nummer	10007127
Virksomhedstype	D210a Fremst. af org/uorg kemiske stoffer - ikke bilag 1
Tidspunkt for tilsynet	01.05.2023
Baggrunden for tilsynet	Tilsyn, miljøuheld Udslip af Na ₂ SO ₄ fra afkast på granuleringstårn (EC) på grund af defekt posefilter.
Varsling af tilsynet	Nej
Deltagere fra virksomheden	Michala Møller og Henning Pedersen
Øvrige deltagere	
Tilsynet udført af	Tommy Skullerud Rasmussen
Tilsynet omfattede	<p>Miljøstyrelsen (Majbrit L. Miara) blev kontaktet telefonisk af Novozymes (NZ) ved Michala Møller kl 9.30 onsdag den 1. maj 2023. NZ oplyste, at der var sket et udslip af ca. 1 tons Na₂SO₄ fra deres granuleringstårn i Kalundborg. Dette på grund af et defekt posefilter.</p> <p>Råvaren var blevet spredt udover interne og eksterne arealer, blandt andet på nordsiden af jernbanen og på broen over jernbanen samt det nye trinbræt.</p> <p>Det blev besluttet at Miljøstyrelsen skulle besigtige området ved granuleringstårnet og undertegnede kørte derfor til Kalundborg.</p> <p>Det kommunale beredskab herunder politi var blevet

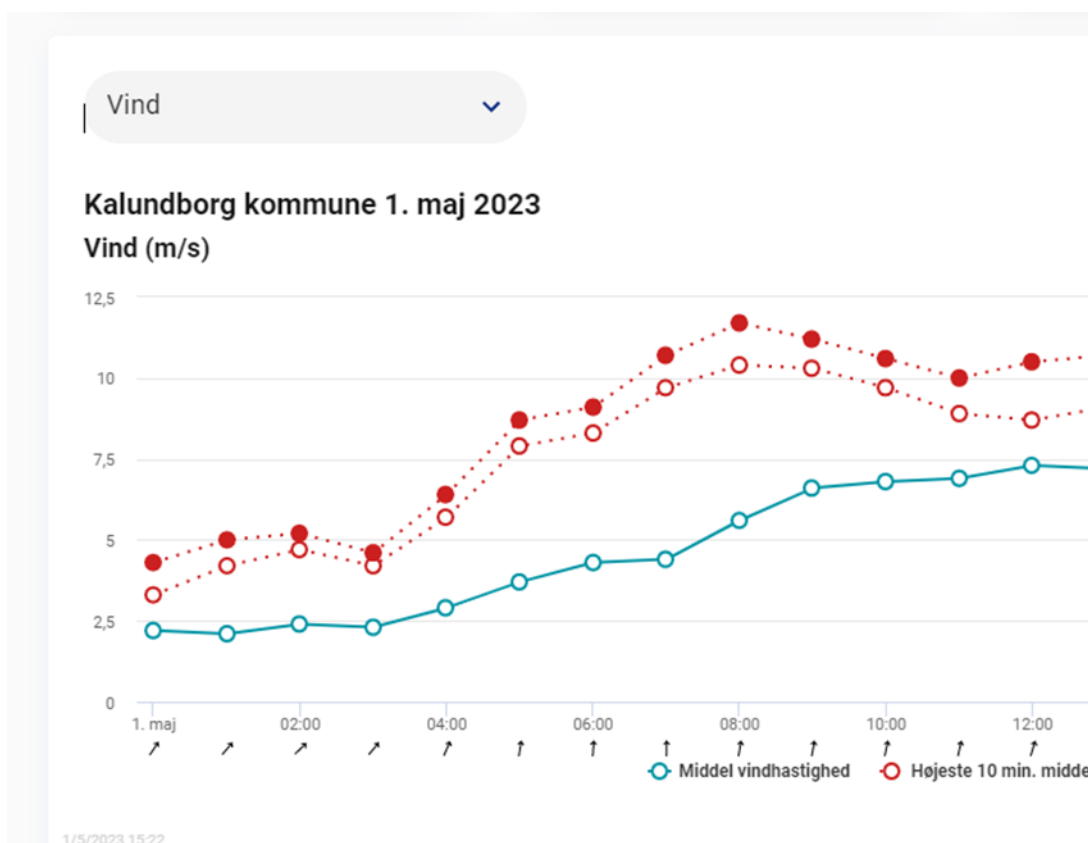
Vejrdata fra Kalundborg den 1. maj 2023.

Vejrdata fra DMI – Det ses at vinden mellem kl 0500 – 0600 har været i syd med vindstød af ca 7 – 8 m/s. DMI angiver at vindretning kl 0500 var 189 grader (3,7 m/s) og kl 6 var den 184 grader (4,3 m/s).
