Boringsstatus for AV-miljø Deponi, Hvidovre ved tilsyn 10. november 2017

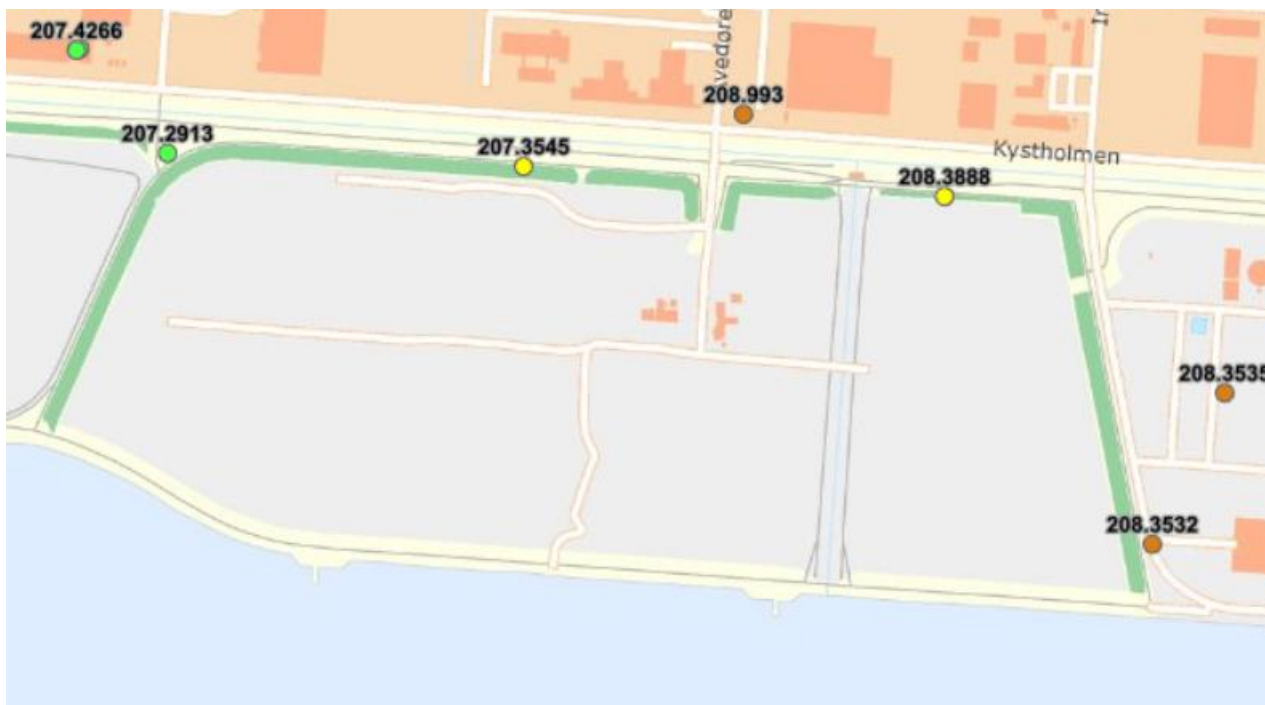
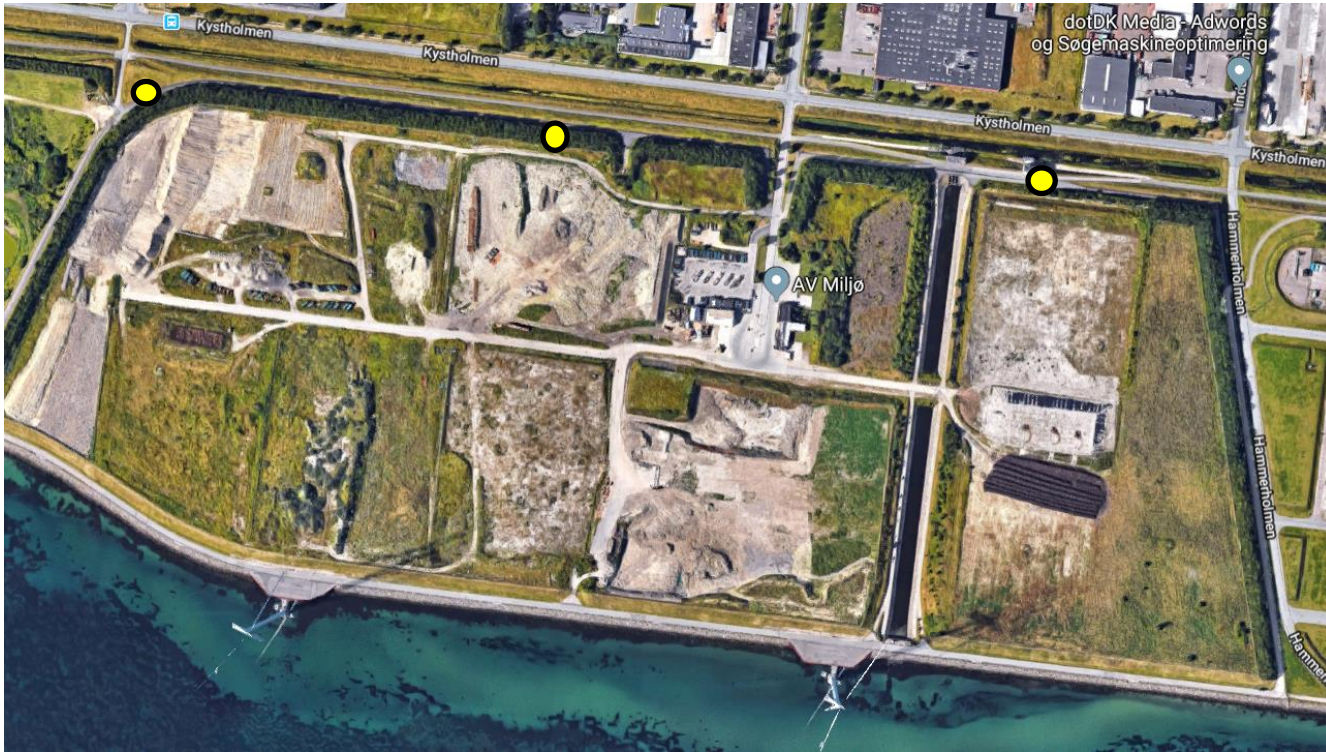
Grundvandsboringer til overvågning af deponi AV-miljø Hvidovre, Avedøre Holme.
Længst til venstre KB2 (207.2913, midtfor KB1 (207.3545) og til højre KB3 (208.3888).
