## Tilsynsrapport til offentliggørelse

Virksomhedens navn	Ørsted Flyveaskedepot EtapeIII v/Esbjerg Havn
Virksomhedens adresse	Zodiakvej, 6700 Esbjerg
CVR nummer	27446469
Virksomhedstype	5.4 Deponeringsanlæg >10 t/dag eller kap. >25.000 t
Tidspunkt for tilsynet	
Baggrunden for tilsynet	Basistilsyn samt kampagnetilsyn vedrørende boringskontrol
Varsling af tilsynet	Varslet med brev af 28. juni 2018
Deltagere fra virksomheden	Mette Breintoft, Mikael Sørensen
Øvrige deltagere	
Tilsynet udført af	Benedikte Vandsø Christensen og Rasmus Søgaard
Tilsynet omfattede	Tilsyn med depotet samt kontrol af monitoringsboringer.
Materiale udleveret

**Boringsstatus for Ørsted Flyveaskedepot Etape III v/Esbjerg Havn  
Tilsyn den 11. juli 2018**

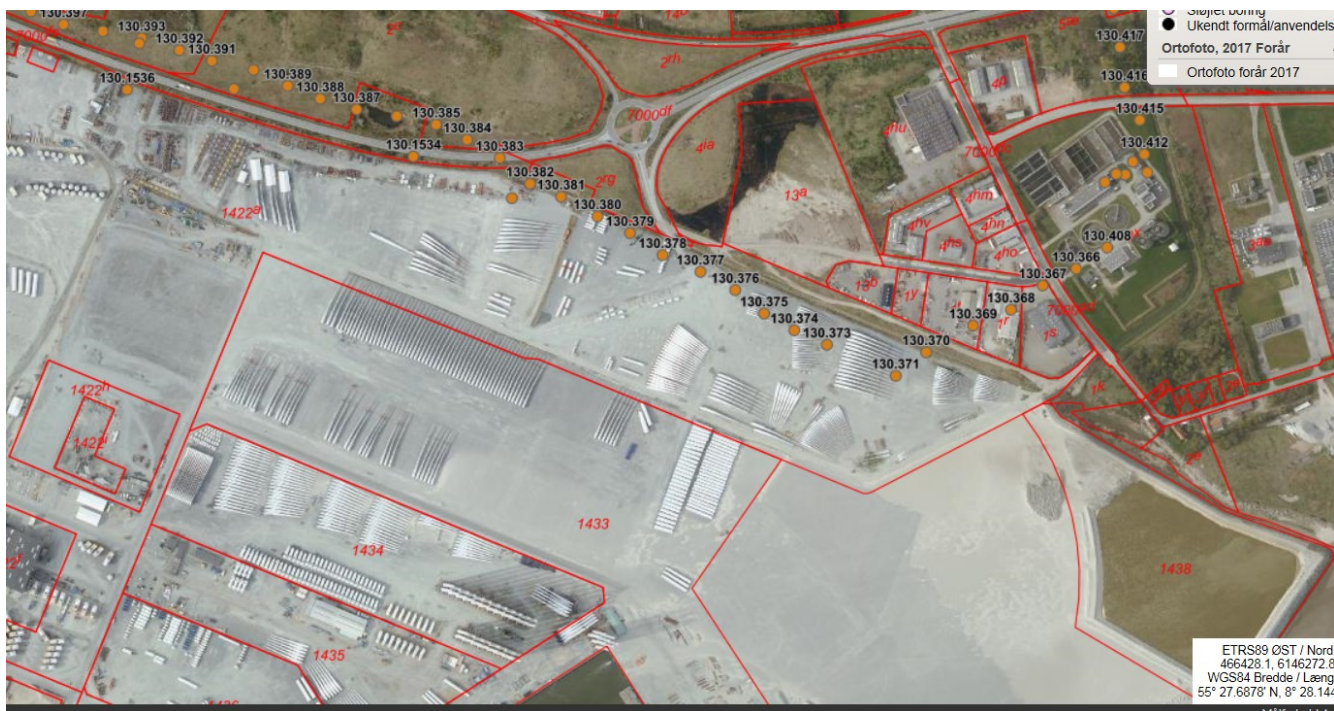
**1. Kortoversigt over boringer fra gældende miljøgodkendelser eller tilsvarende**

Moniteringsboringerne, der anvendes til monitorering af perkolat, blev besigtiget. Se vedlagte boringsnotat. Boring 9 og 8 er forsynet med beskyttelsesbrønde, der er malet gule. Boring 7A og 10 er i plan med belægningen og forsynet med markeringskegler, så de kan ses. Boringerne er i fin stand. Boringerne er forsynet med prop i forerør og vandtæt lukning.
