## Tilsynsrapport til offentliggørelse

Virksomheder  
J.nr. 2019 - 2455  
Ref. ulsee/anelb  
Dato: 17. november 2021

Virksomhedens navn	I/S Amager Ressourcecenter
Virksomhedens adresse	Vindmøllevvej 6, 2300 København S
CVR nummer	34208115
Virksomhedstype	5.2a Bortskaf/nyttig Ufarligt >3 tons/time, forbrænding
Tidspunkt for tilsynet	19.08.2021
Baggrunden for tilsynet	Basistilsyn, relateret tilsyn
Varsling af tilsynet	12.08. 2021
Deltagere fra virksomheden	Jonas Nedenskov. Sofian Attou, Christian Sieben, Andreas Kock Pedersen og Allan Skov. under punktet om spildevand,
Øvrige deltagere	Medarbejdere fra DTU ved pilotanlægget
Tilsynet udført af	Ulla Seerup og Annemarie Brix, Miljøstyrelsen- Virksomheder
Tilsynet omfattede	Ubefæstede arealer, tankgård, CC pilotanlæg, rensed processpildevand
Materiale udleveret	-

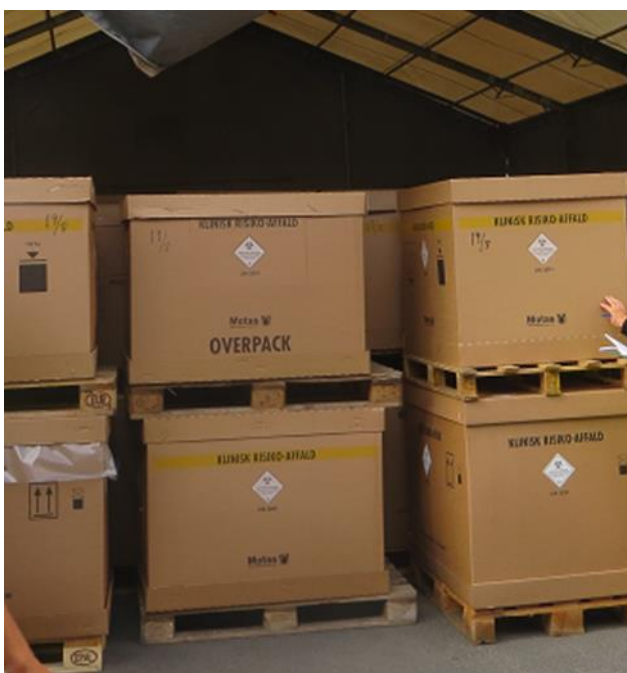
Klinisk risikoaffald er placeret i telthal. De udendørs placerede containere blev tilført forbrændingen under tilsynet.

Der var oplag af kasser med klinisk risikoaffald i kasser med datoen 19/8 i telt. Det må oplagres i max. 48 timer. ARC ønsker fleksibel mulighed for placering af teltet og beskriver dette i til revurderingen

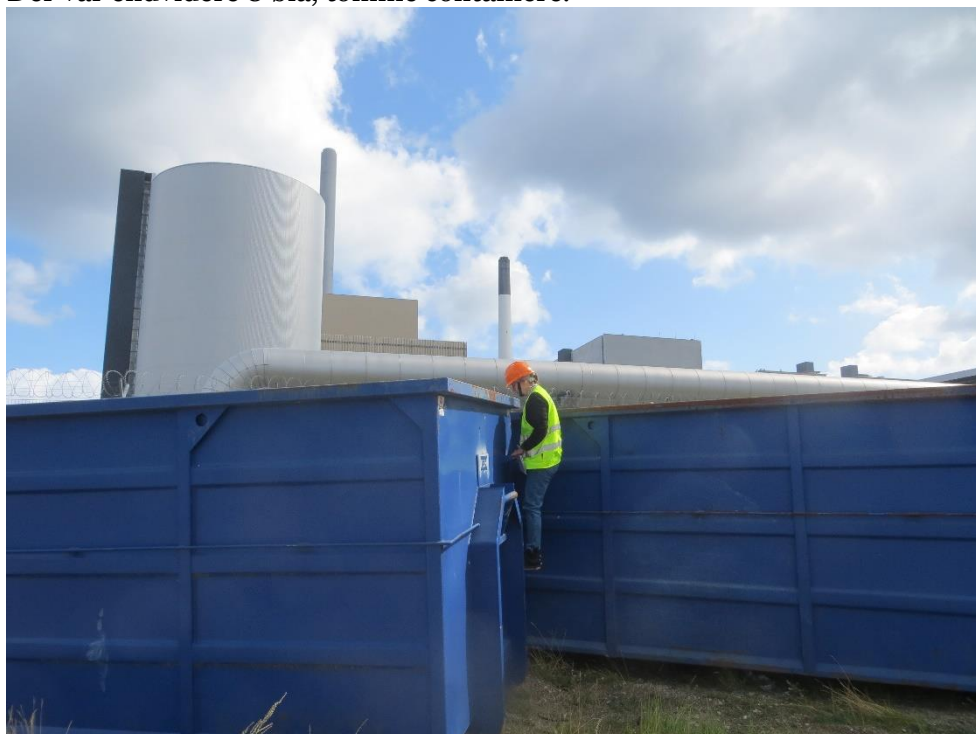
Der var endvidere 8 blå, tomme containere.

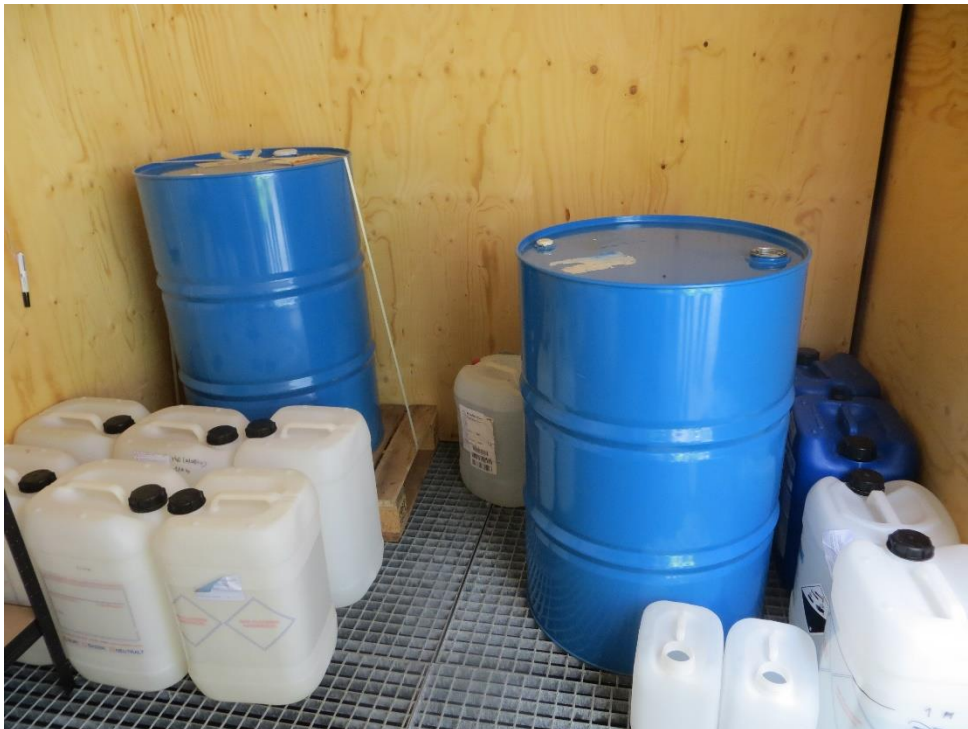
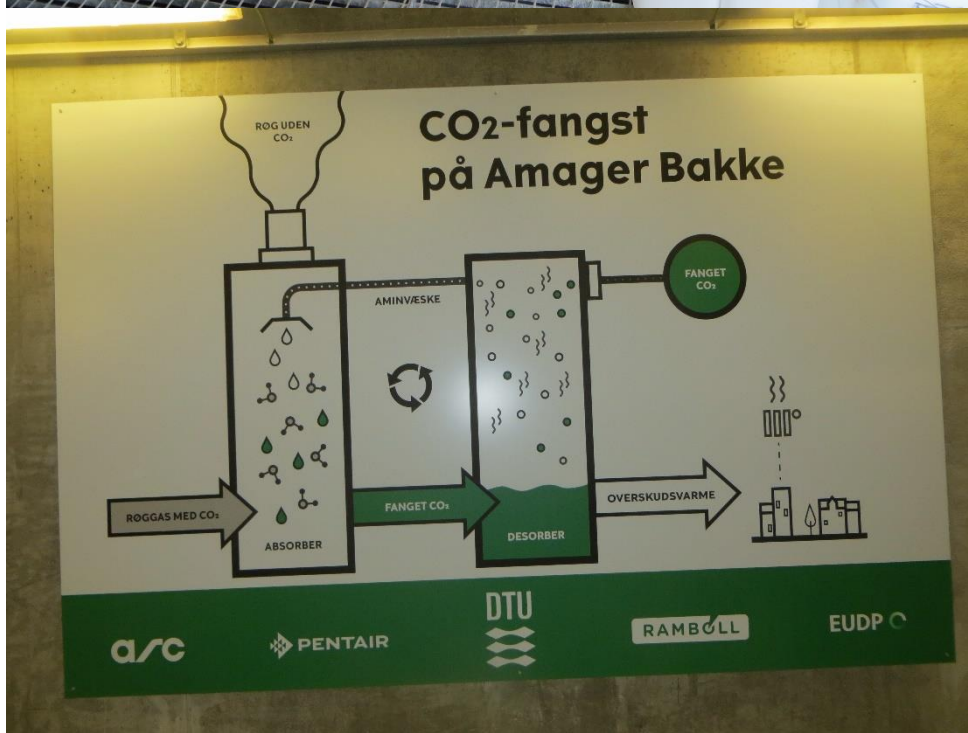
Oplag af farlige stoffer og farligt affald blev besigtiget. Der var rent og ordenligt og beholdere med flydende væsker stod på spildbakke.
