Tilsynsrapport til offentliggørelse

Tilsynsrapport

Virksomhedens navn	Køge Jorddepot
Virksomhedens adresse	Nordhavnsvej 36-40, 4600 Køge
CVR nummer	29189374
Virksomhedstype	5.4 Deponeringsanlæg >10 t/dag eller kap. >25.000 t
Tidspunkt for tilsynet	Fredag den 30. august 2019, kl. 9.30-11.30
Baggrunden for tilsynet	Nedlukning af delområderne 1. Del af E2-B-D 2. Del af E3-A-B-C-D 3. Del af E4-B-D E5-B 4. Del af E7-B-D (inkl. del af E6-D) 5. Del af E7-C-D 6. Del af E1-B (inkl. Del af E1 -A) 7. Del af E4 B (inkl. Del af E4-A) 8. Del af E7-A-B-C-B
Varsling af tilsynet	Varslet den 27. august 2019 på baggrund af anmodning fra Køge Jorddepot den 3. juli 2019.
Deltagere fra virksomheden	Claus Reenberg, Anita Fenger-Cordes
Øvrige deltagere	
Tilsynet udført af	Line Højgaard Henriksen
Tilsynet omfattede	Signalnet, slutafdækning med rene materialer samt monitoringsboringer i delområderne.
Materiale udleveret	Kort med indtegnning af alle delområder, inkl. nyt område

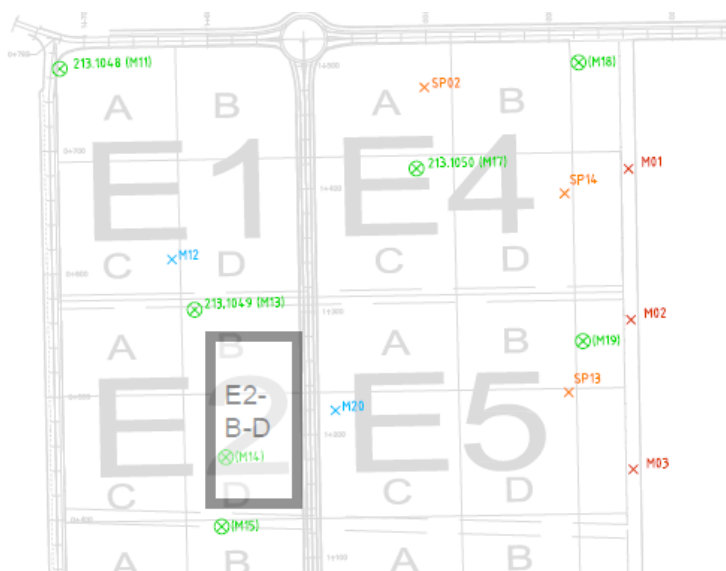
Kort 1. Placering af delområde ”Del af E2-B-D”

Delområdet blev besigtiget, se beliggenhed på kort 1.

Signalnet og slutafdækningen er indmålt og dokumenteret ved mail af 23. august 2019, se endvidere foto 1.

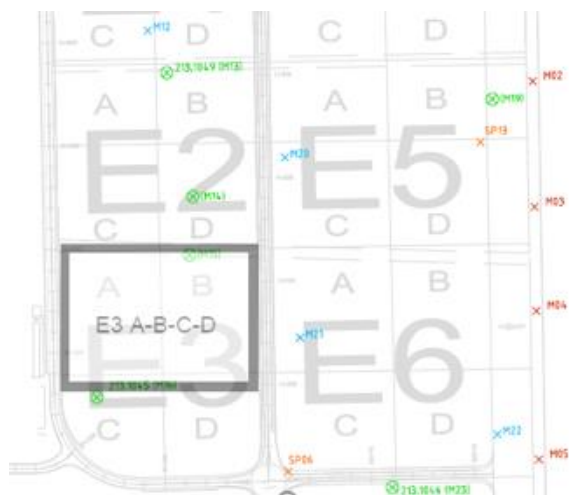
Kort 2. Placering af delområde "Del af E3-A-B-C-D".

Delområde E3-A-B-C-D blev besøgt, se beliggenhed på kort 2

Der ses signalnetet under slutafdækningen og begge dele er indmålt og dokumenteret, se foto 3.

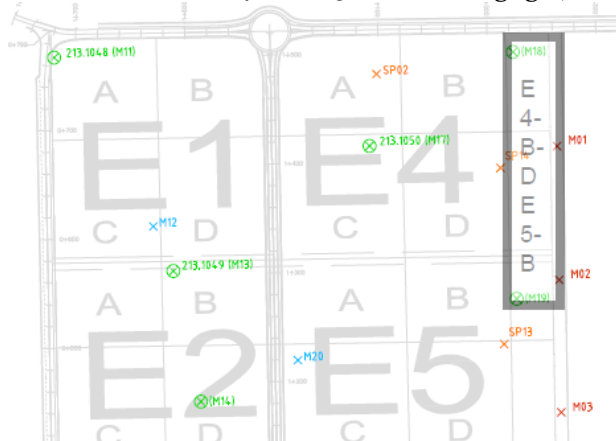
Kort 3. Placering af delområde "Del af E4-B-D E5-B".

Delområde "Del af E4-B-D E5-B" blev besøgt, se beliggenhed på kort 3.

Signalnet og slutafdækning er indmålt og dokumenteret, se endvidere foto 5.

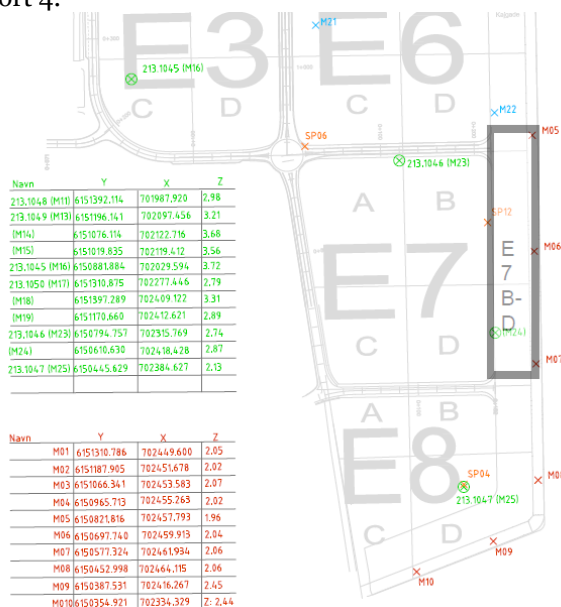
Kort 4. Placering af delområde ”Del af E7-B-D (inkl. del af E6-D)”.

Delområdet ”Del af E7-B-D (inkl. del af E6-D)” blev besøgt, se beliggenhed på kort 4.

Signalnet og slutfafdækning er indmålt og dokumenteret, se endvidere foto 8.

Der er en monitoringsboring i delområdet med lokalnummer M24 og med DGU nr. 213. 1242, se foto 9. Boringerne er afsluttet med kørefast dæksel. Boringens forerør er forsynet med lås og nummerering. Boringen benyttes til monitorering af perkolatets indhold af miljøskadelige stoffer. Boringen skal ikke bruges til pejlinger, og der er derfor ikke fokuseret på kotemærkning.

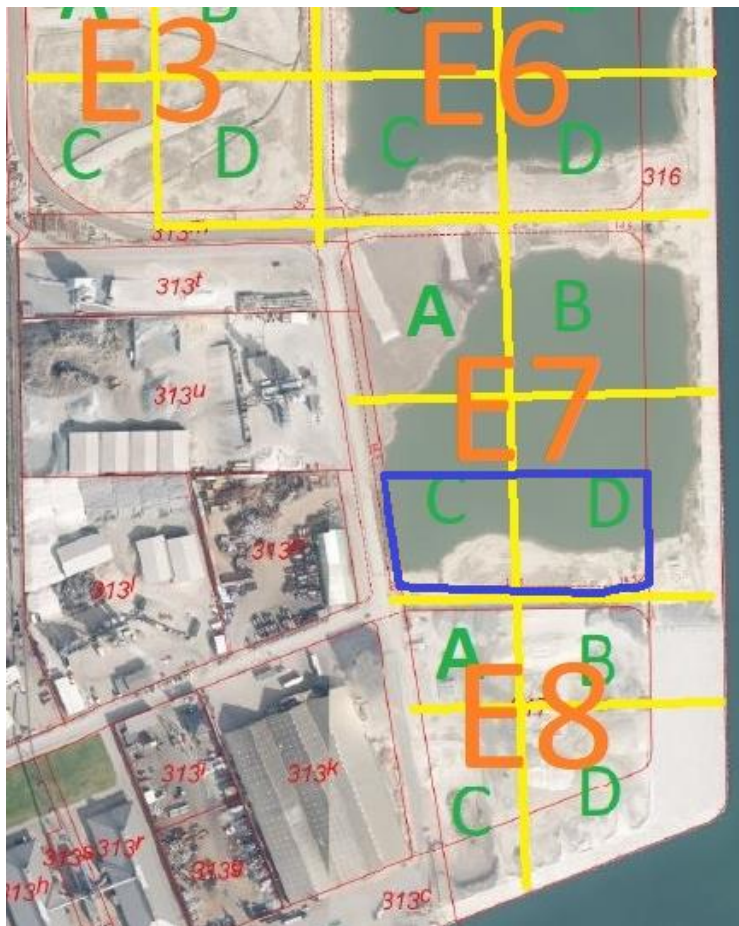
Kort 5. Placering af delområde "Del af E7-C-D".

Delområde "Del af E7-C-D" blev besigtiget, se beliggenhed på kort 5.

Signalnet og slutaftdækning er indmålt og dokumenteret, se endvidere foto 9. Der er ingen monitoringsboring i delområdet.

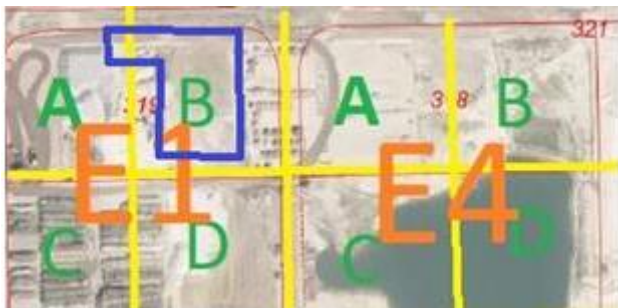
Kort 6. Placering af delområde "Del af E1-B (inkl. Del af E1-A)".

Delområde "Del af E1-B (inkl. Del af E1-A)" blev besigtiget, se beliggenhed på kort 6.

Der ses signalnet under slutafdækningen og begge dele er indmålt og dokumenteret, se endvidere foto 10. Der er ingen monitoringsboring i delområdet.

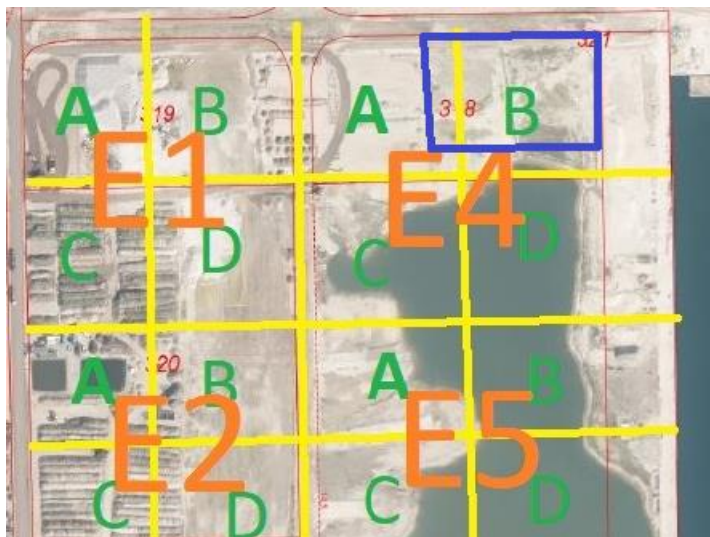
Kort 7. Placering af delområde "Del af E4-B (inkl. Del af E4-A)".

Delområde "Del af E4-B (inkl. Del af E4-A)" blev besigtiget, se beliggenhed på kort 7.

Der ses signalnet under slutafdækningen og begge dele er indmålt og dokumenteret, se foto 11. Der er ingen monitoringsboring i delområdet.

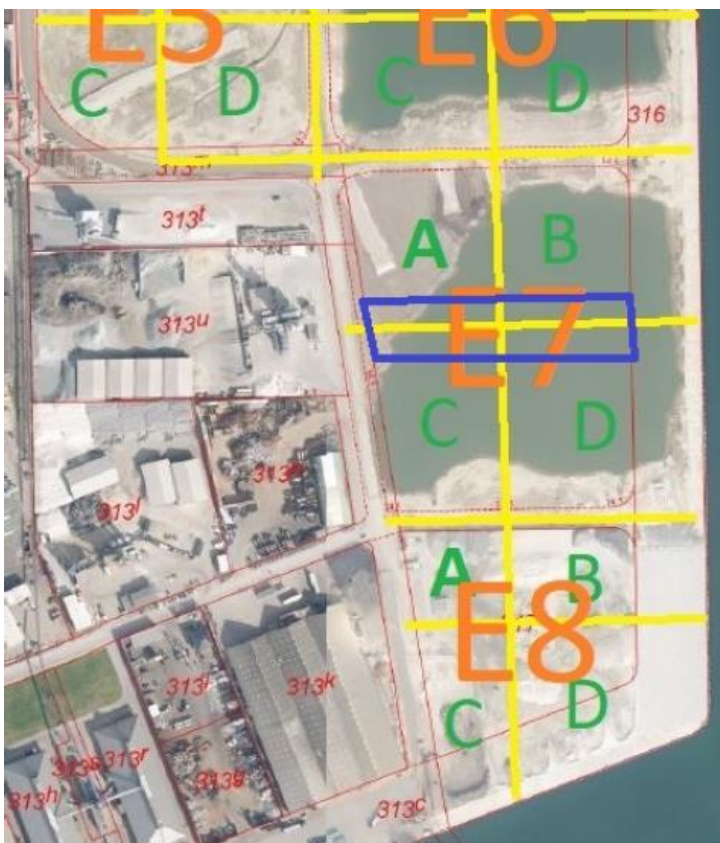
Kort 8. Placering af delområde "Del af E7-A-B-C-D".

Delområde "Del af E7-A-B-C-D" blev besøgt, se beliggenhed på kort 8.

Signalnet og slutafdækning er indmålt og dokumenteret, se endvidere foto 12. Der er ingen monitoringsboring i delområdet.

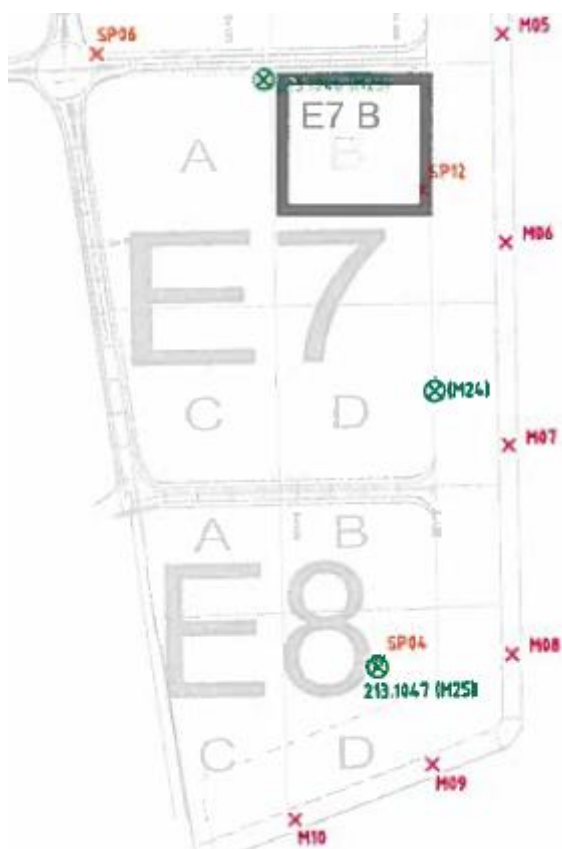
Kort 9. Placering af delområde "Del af E7-B"

Køge Jorddepot ønskede at få ført tilsyn med nedlukning af delområde "Del af E7-B", idet delområdet var slutaftdækket, men endnu ikke opmålt endeligt og dokumentation ikke fremsendt. Delområdet blev besigtiget, se beliggenhed på kort 9, som blev udleveret på tilsynet.

Der ses signalnet under slutaftdækningen, se foto 13. Der er ingen monitoringsboring i delområdet.
