**Miljøgodkendelse af ny MS4 6 farvet tryklinje
(TT64) og ny ovn efter lakværket TL 32 (TL33)**

18. juni 2024

Virksomheden søger om godkendelse til etablering af ny MS4 6 farvet tryklinje, TT64. Den kobles sammen med bestående ovn fra TL32.

TL32 lakværk flyttes ind, hvor TT61 (UV) stod og der sættes en ny ovn foran linjen. Den nye linjebetegnelse bliver herefter TL33.

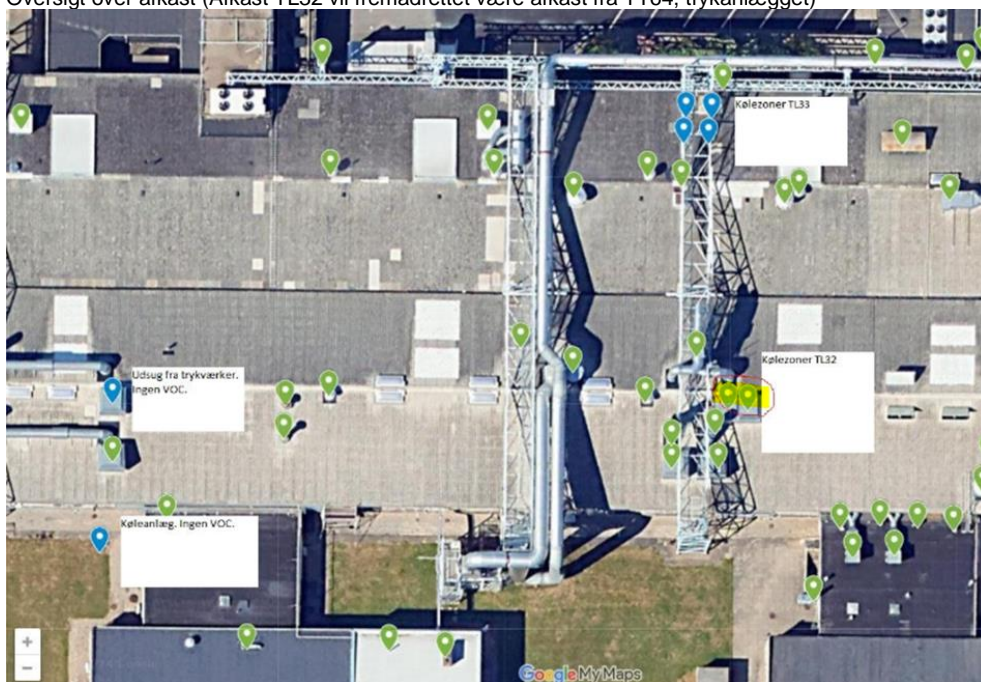
Oversigt over afkast (Afkast TL32 vil fremadrettet være afkast fra TT64, trykanlægget)

Afkast fra TL 33 og afkast fra TL 32 (fremadrettet TT64) er ført 5 meter over tag. Afkast fra TL 33 er 2 udsug og 2 indsugning.
