# Miljøgodkendelse af ny dåselinje DA26

ODENSE KOMMUNE

| <b>Virksomhedens navn</b> | Envases Europe A/S |

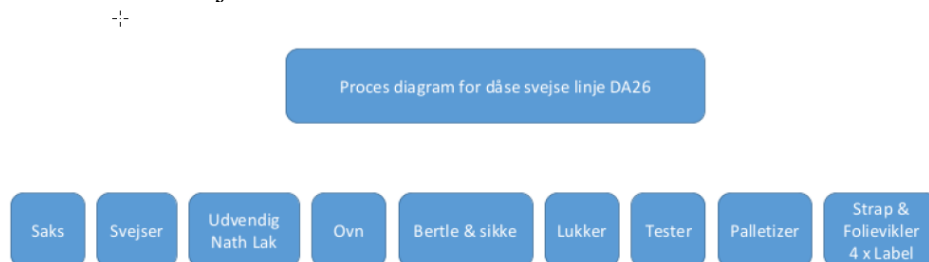
Procesflow for linjen

Linjen DA26 kommer til at anvende den samme vandholdige nathlak (6 % VOC), som de øvrige mælkedåselinjer (infant). Det er oplyst at linjen vil forbruge samme mængde lak som DA25 og det betyder også samme mængde VOC.
