Danish Crown A/S - Rønne
Haslevej 19
3700 Rønne

Påbud om gennemførelse af tiltag, jf. handlingsplan for ammoniakkeøleanlæg

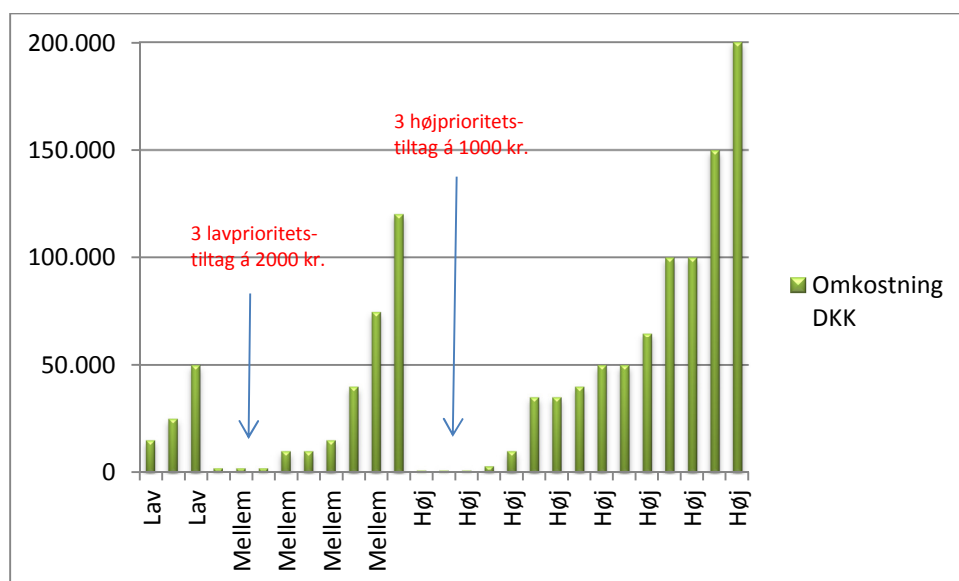
Figur 1: Oversigt over omkostninger for de påbudte tiltag og deres risikovurdering. Tiltag 53 med en samlet udgift på 3.000.000 kr. indgår ikke i diagrammet af hensyn til skalaen.

Tiltagene i handlingsplanen er af Danish Crown A/S rangeret i hhv. lav, mellem og høj prioritet. Blandt de påbudte tiltag er 3 lavprioritetstiltag, 9 mellem-prioritetstiltag og 16 højprioritetstiltag. Derudover indeholder handlingsplanen en række uprioriterede tiltag, som heller ikke er udgiftssat, idet de gennemføres som en konsekvens af gennemførelsen af andre tiltag. Udgifterne til de enkelte påbudte tiltag (eksklusiv uprioriterede tiltag) er fordelt således:

Lavprioritetstiltagene har en gennemsnitlig udgift på 30.000 kr. og vedrører skift af defekte manometre, afstivning/understøtning af rør samt etablering af nødbelysning. Hertil kommer et enkelt lavprioriteret deltiltag under sort 53 med en udgift på 250.000 kr. til løbende renovering og efterbehandling af 32 ventilstationer i forbindelse med løbende vedligehold.

Det dyreste tiltag i handlingsplanen (sort 53) er markeret som højtprioriteret, men består af tre dele med forskellig prioritet, hhv. høj, mellem og lav. Højprioritetsdelen har en udgift på anslået 2,5 mio. kr. til udskiftning af rustne ventilstationer og svømmerventiler, udbedring af isolering og rør, samt udskiftning af en gammel pumpebeholder. Udskiftningen af pumpebeholderen alene udgør 1,8 mio. kr. Miljøstyrelsen behandler i øjeblikket en ansøgning om miljøgodkendelse, der bl.a. indebærer udvidelse af kølerumskapaciteten på slagteriet. I forbindelse med denne udvidelse vil den omtalte pumpebeholder alligevel blive udskiftet. Såfremt denne udgift ikke medregnes (da beholderen udskiftes uanset), antager udgifterne til påbudte tiltag i alt 2.407.000 kr.
