Nagel Liller A/S
Handelsvej 28, Hjallesø
5260 Odense S

DATO: 24-08-2020

Miljøtilsyn hos Nagel Liller A/S, Fælledvej 27, 7600 Struer

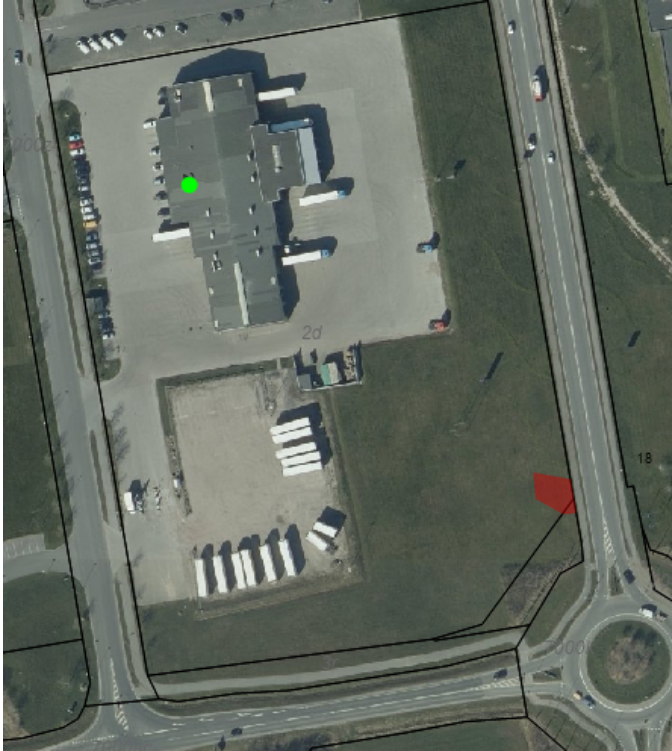
En del af ejendommen er kortlagt som forurenede grund (vidensniveau V2), lokalitets nr. 671-30041.
