Danish Crown A/S
Østerbro 40
9000 Aalborg

Sagsnr.:
2018-089665

Tillæg, godkendelse vedrørende sikkerhedsniveau, 5 års revision, Danish Crown A/S, Østerbro 40, 9000 Aalborg

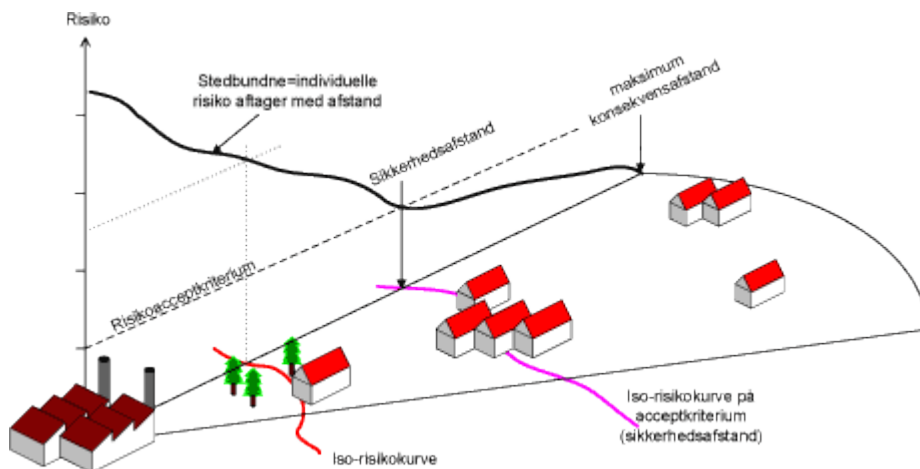
Herunder beskrives indledningsvis hvad de 2 acceptkriterier betyder. Til dette brug tages udgangspunkt i denne illustration fra Miljøstyrelsens vejledning.

Sikkerhedsafstand (Iso-risikokurven 10^{-6})

Til vurdering af risikoen for enkeltpersoner anvendes den stedbundne individuelle risiko, som udtrykker risikoen for, at en person, der befinder sig uafbrudt og ubeskyttet på det samme sted udenfor virksomhedens skel, dør pga. et uheld på virksomheden.

Af bilag 3.1 fremgår kurver for sikkerhedsafstand (Iso-risikokurven 10^{-6}) og maksimal konsekvensafstand, der illustrerer de risikoforhold i omgivelserne, som Danish Crown giver anledning til efter implementeringen af de sikkerhedsmæssige tiltag jf. sikkerhedsafgørelsen fra 2014 samt opgradering af køleanlægget til i henhold til ny kølestandard DS/EN 378.

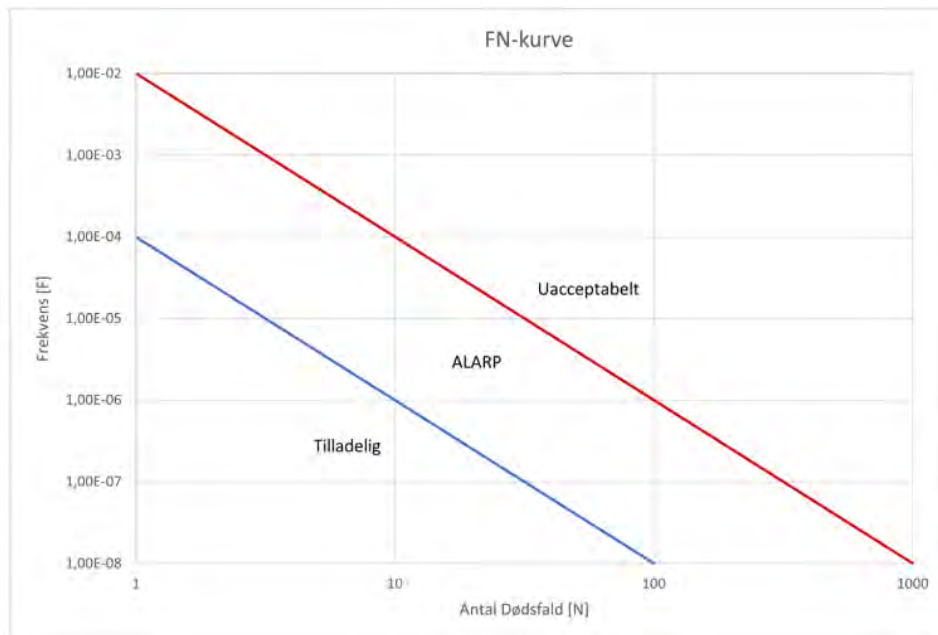
Figuren viser FN-kurve med det tilladelige og uacceptable område for samfundsmæssig risiko, samt ALARP-området mellem grænseværdierne. Kilde: Miljøstyrelsens risikohåndbog.

Figuren er inddelt i tre områder, som beskriver acceptkriterierne:

Ligger FN-kurven i det uacceptable område, skal risikoen reduceres, enten ved at reducere frekvensen eller konsekvenserne af uheld. Ligger FN-kurven i ALARP-området, skal risikoen reduceres med alle "rimelige" midler. Dette vurderes på individuel basis, for hvad der kan betragtes som "rimelige" midler, ved at sammenholde omkostninger forbundet med risikoreducerende tiltag med den opnåede reduktion af risikoen. Hvis myndighederne vurderer, at alle relevante risikoreducerende tiltag er benyttet efter ALARP-princippet, kan en risiko i ALARP-området således accepteres. Ligger FN-kurven i det tilladelige område, kan risikoen umiddelbart accepteres.

Den samfundsmæssige risiko beskrives visuelt ved beregning af en FN-kurve, hvor antal af dødsfald og frekvensen for uheld plottes mod hinanden.

Dette fremgår i nedenstående figur på baggrund af Miljøstyrelsens risikohåndbog.

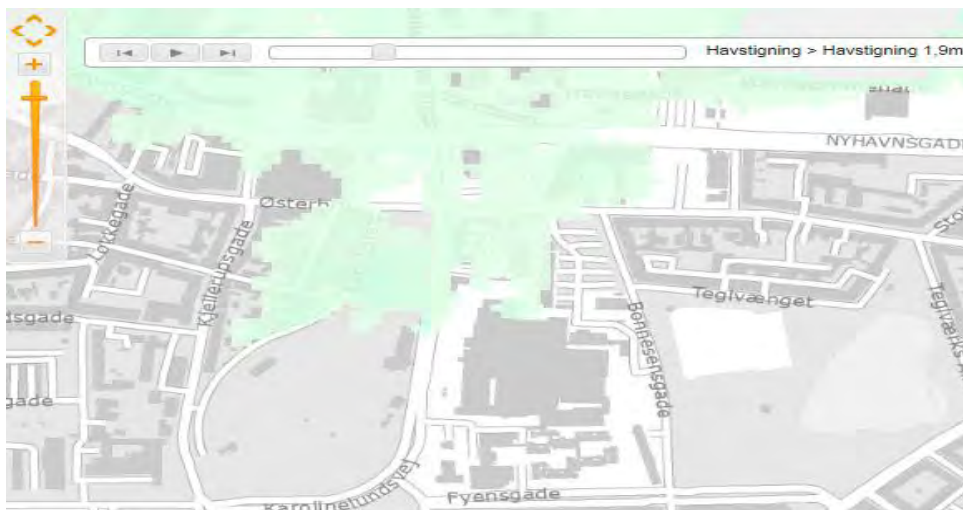
Figur 3: Havvandsstigninger på 1,9 m betydning for DCFAA

Hvis der ved øget vind skulle ske noget med anlægget, vil vinden sørge for, at ammoniakken spredes hurtigt i luften og dermed ikke udgør en fare for mennesker og miljø.

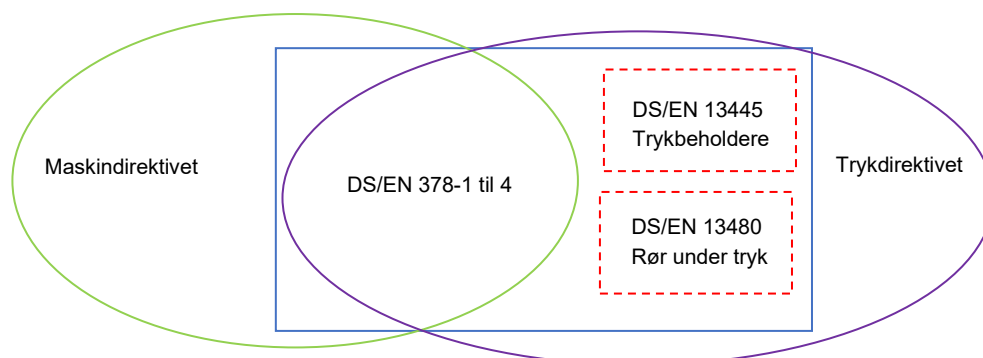
DS/EN 378-1,2,3,4 "Kølesystemer og varmepumper – Sikkerheds- og miljøkrav

- *Del 1: Grundlæggende krav, definitioner, klassifikation og udvælgelseskriterier*
- *Del 2: Udformning, konstruktion, prøvning, mærkning og dokumentation*
- *Del 3: Installationssted og personbeskyttelse*
- *Del 4: Drift, vedligeholdelse, reparation og genvinding (Tilbagetrukket)*

DS/EN 378 refererer til underlæggende standarder som køleanlægget er designet efter

Hverken EN 13445 eller EN 13480 samt Arbejdstilsynet BEK 100, der fastsætter regler for opstilling og inspektion af trykbeholdere er ændret signifikant. Yderligere har NIRAS rapporten fra 29. maj, ikke foreslået ændringer på de trykbeholdere eller rør, som er de dimensiongivende komponenter for de identificerede risiko scenarier se også kapitel 4. Netop de

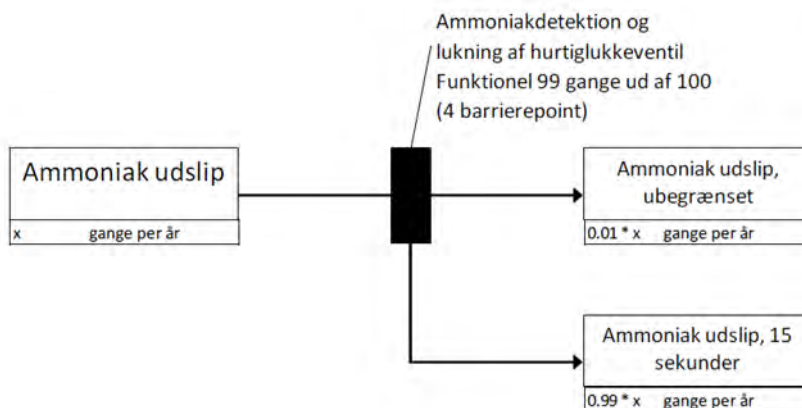
Figur 9 Princip for funktion af hurtiglukkeventiler

Ved beregning af effekter fra vandgardin reduceres udslipsmængden med 40%. Dette gøres i praksis ved at reducere hulstørrelsen så den passer til det reducerede udslip. Ved beregninger af effekter fra Hurtiglukkeventiler (HLV) reduceres udslipsmængderne og der tages højde for at HLV vil fejle 1 gang pr. 100. Derved ændrer frekvenserne for de forskellige udslip ligeledes. Ved momentane tank kollaps hvor hele beholderen tømmes indenfor få sekunder – har HLV ingen betydning.

Det fremgår ikke af figur, at der er COWI's rapport anvendes en pålidelighed på 999 ud af 1000. Appendiks D er kommenteret af DNV på opfordring af Aalborg Kommune i marts 2020. Der er udarbejdet et kort notat Appendiks Q som forholder sig til DNV's kommentarer vedr. frekvens og ISO kurver.

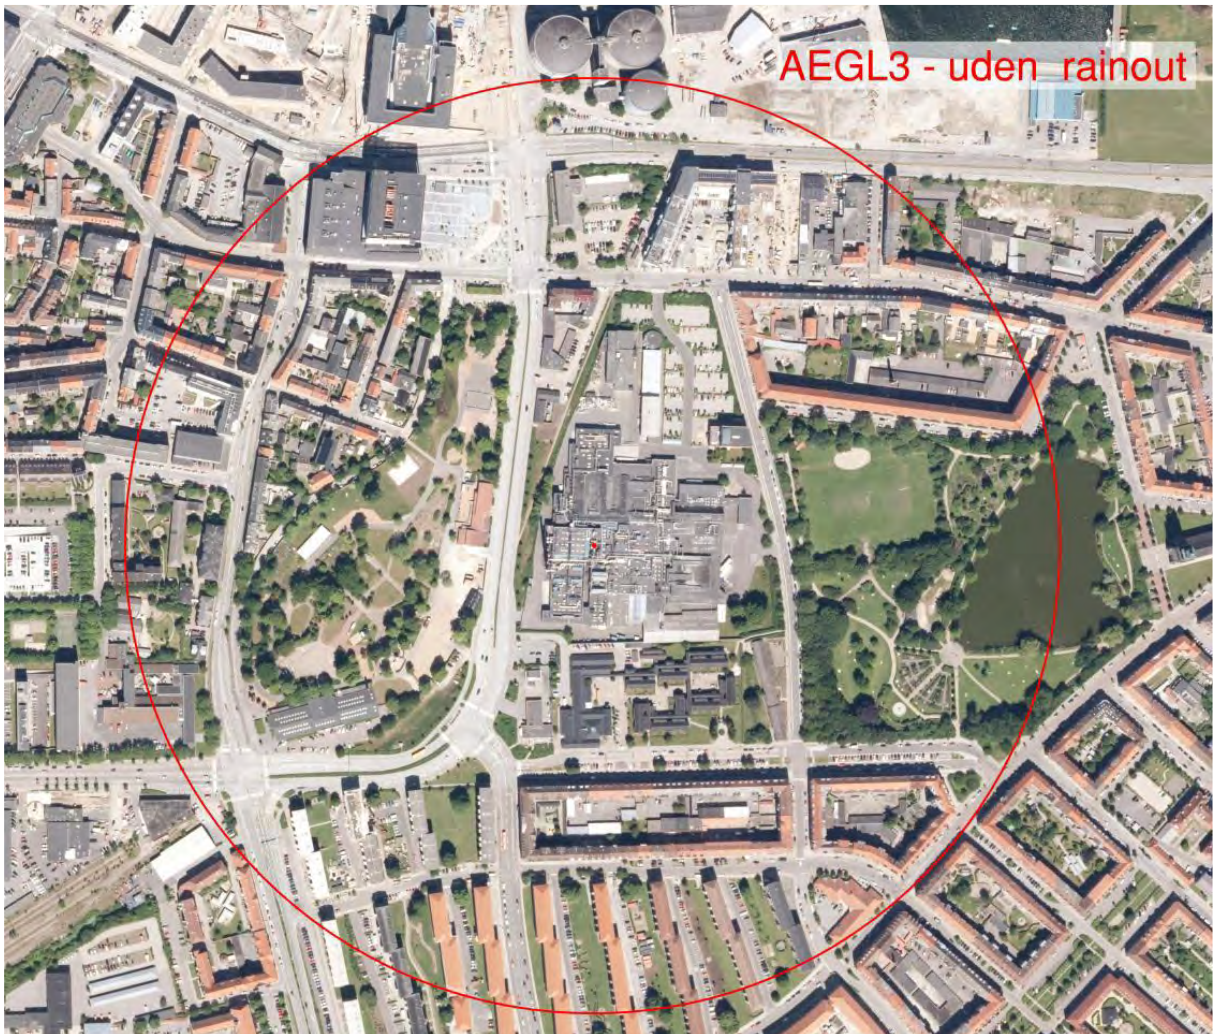
I COWI rapporten blev den maksimale konsekvensafstand bestemt til 380m. Et brud på receiveren V.L.1 med 2,5 tons ammoniak, der udskydes med det samme (15 Sekunder), under de værst tænkelige vejrforhold. Det er en generel betragtning omkring frekvenser for rørbrud, beholderbrud samt hurtiglukkeventil fejl. Da VL1 er det værst tænkelige scenarie udvælges denne og tallene sammenlignes

Her ses den maksimale konsekvensafstand på 380m

For den maksimale konsekvensafstand på 380 m henvises til afsnit 4.2.3
