Enggaard auto v/Jan Vadsholt  
Lindevej 25  
7600. Struer

## Miljøtilsyn hos Enggaard auto v/Jan Vadsholt, Lindevej 25, 7600. Struer

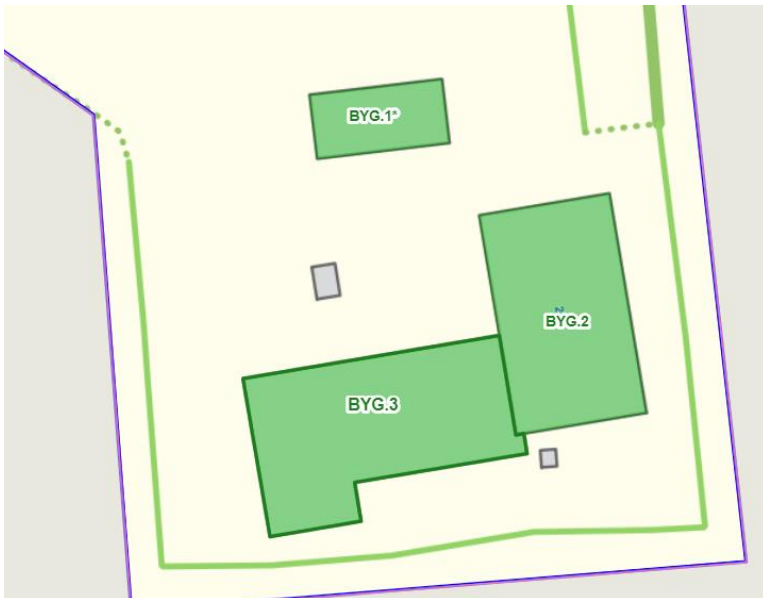
## 6.6. Ejendommens bebyggede arealer mv.

De faktiske forhold:

Arealangivelserne på ejendommen er efterkontrolleret ved cirka opmålinger på luffotos. Der findes væsentlige afvigelser mellem de opmålte faktiske bebyggede arealer og det i BBR oplyste, da der er blevet etableret et halvtag på ca. 100 m<sup>2</sup> til opbevaring af blandt andet ikke-farligt affald i den sydlige del af ejendommen
