KOLDING KOMMUNE

KLIMATILPASNINGSPROJEKT KOLDING Å PUMPE OG SLUSE

ANSØGNING OM ÅREGULERINGSSAG

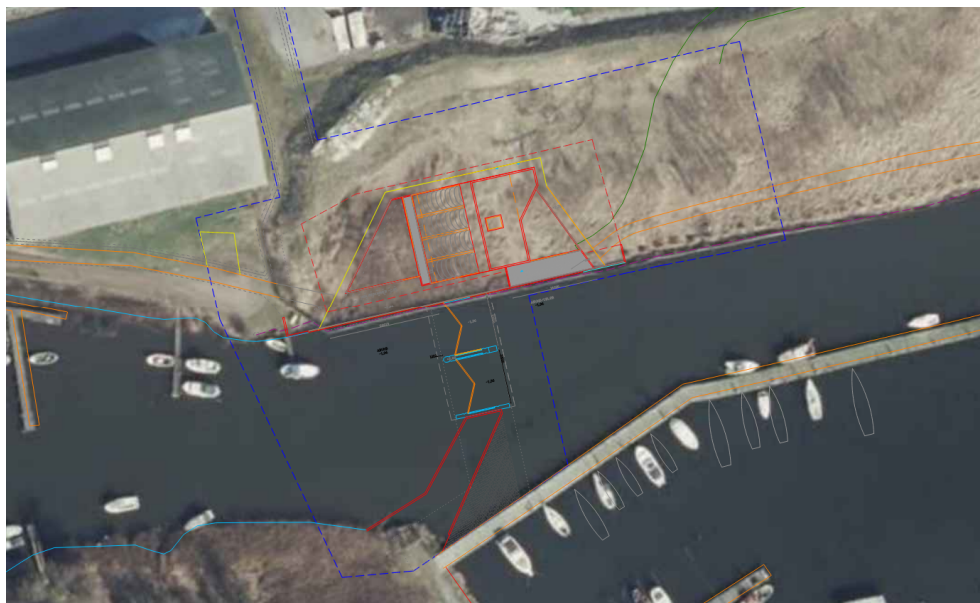
Figur 1-1 Plan over fremtidigt pumpe- og slusebygværk ved udløber af Kolding Å i Kolding Fjord

I forbindelse med etablering af sluse og pumpestation ved udmundingen af Kolding Å, skal der sikres et tilstrækkeligt vandslug ved sluseportenes åbning. Geometrien og placering af pumpe- og slusebygværket er vist i Figur 1-1.

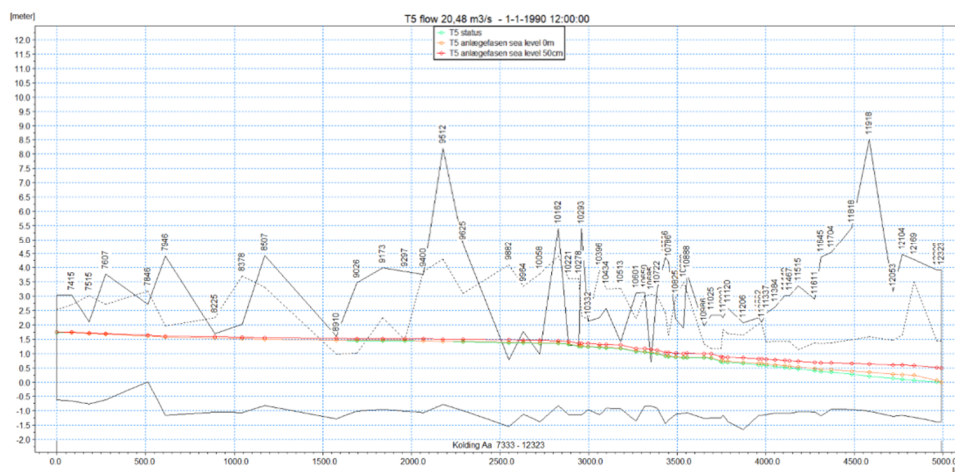
Figur 2-3 Længdeprofil med markering af stationeringen som tabel med resultater henviser til. Det ses tydeligt at effekten er størst tættest på byggegruben og aftager så op igennem byen.

Af ovenstående tabel ses det f.eks. at en 2 års hændelse (T2) med alm vandstand i fjorden vil resultere i en ændring på 10 cm ved gangbro v. trindholmsgade. For en 5 års hændelse med almindelig vandstand i fjorden vil ændringen være op mod 20 cm på før nævnte lokalitet og ellers 10 cm forhøjet vandstand frem til "Buen". For 10 års hændelsen vil ændringen tættest på slusen være 20 cm ellers ens. For 20 års hændelsen vil ændringen være 30 cm tættest på slusen og ens allerede ved "Buen".

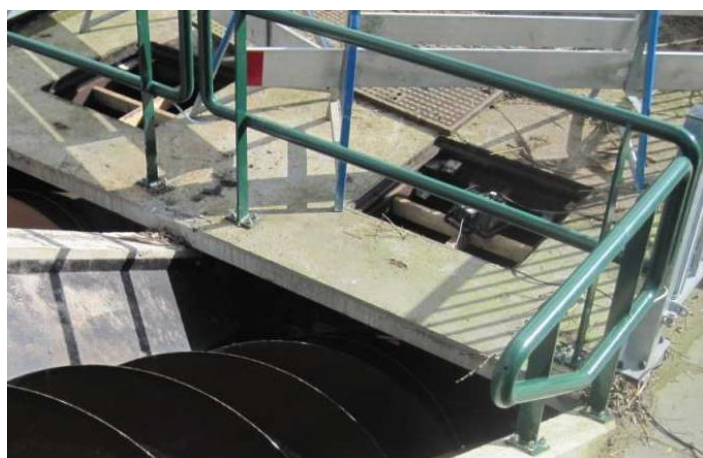
For purposes of the survivability test, the fish were passed manually through the distributary channel via the inspection traps (Figure 2.3). In this manner, the fish passed through the screw pumps from one end to the other, so that there was very little chance of escape. On the outflow side of the lifting station, the fish were captured by the fisherman from the commercial fishery in a knotless collecting net.

Figure 2.3 Inspection traps near the end of the supply channel

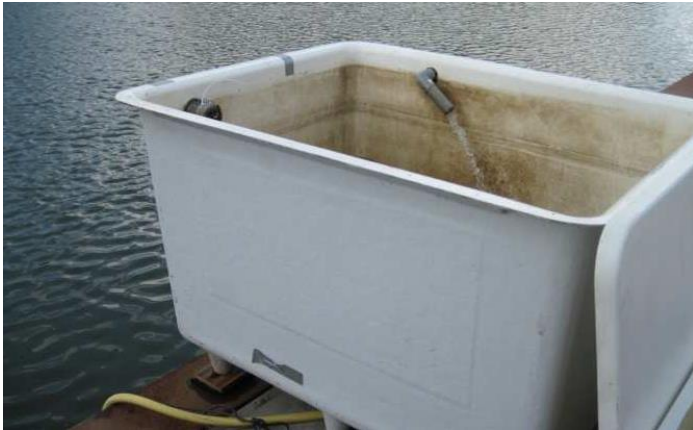
Figure 2.4 One of the tanks flushed with fresh water from the Merwede Canal.

To get an idea of the extent to which fish still died at a later stage, eels that were passed through were held in storage for a period of 48 hours. This section deals with the survival of the freshwater eel. Experience has shown that perch-like fish and carp-like fish are less suitable for storage and many fish die from factors unrelated to the damage that is caused by the pumping mechanism (Vis *et al.*, 2012). After the test had been completed, the scaly fish were released at the research location and the freshwater eels were transferred to the VisAdvies depot in Nieuwegein. Here they were placed in 1500 litre holding tanks which were continuously flushed with water from the adjacent Merweder Canal (Figure 2.4).

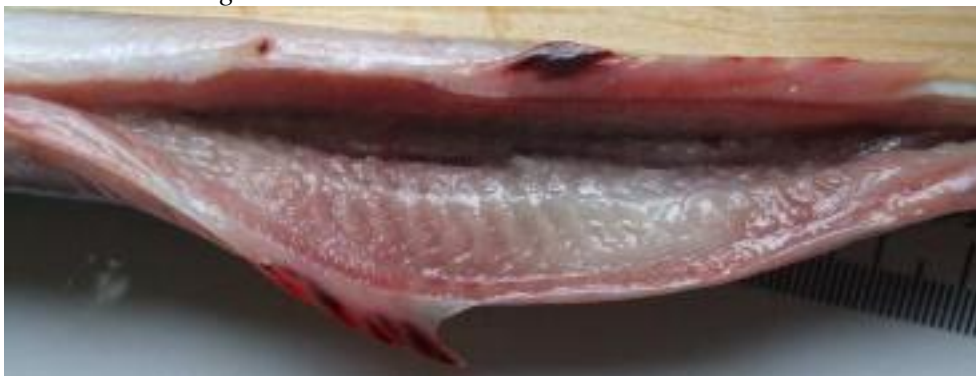
Figure 2.6 Picture of a cut freshwater eel showing internal wounds.

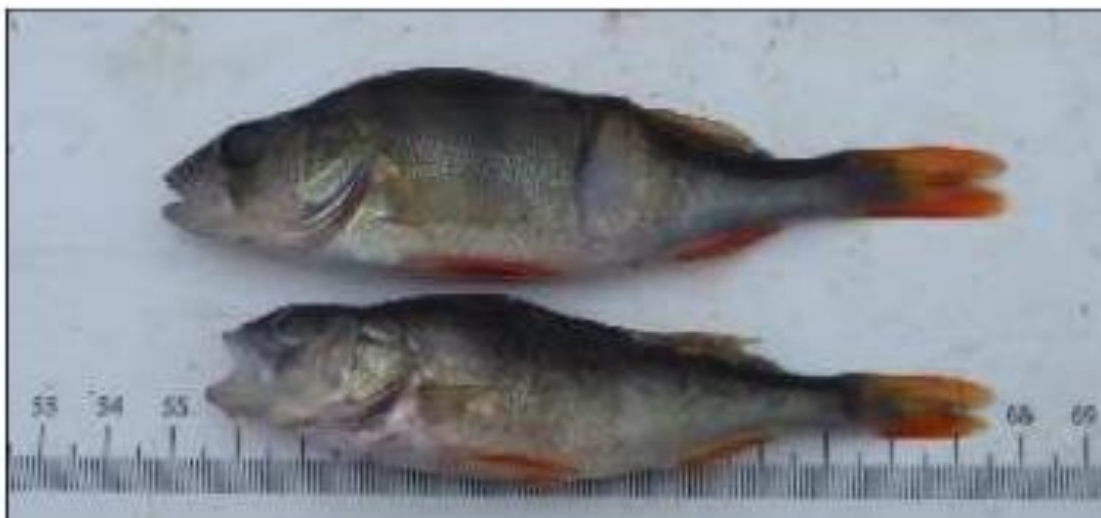
With the carp-like and perch-like fish, the damage was caused over the entire body of the fish. Examples of slight damage included damage to fins and scale loss. Forms of serious damage included serious abrasions and fragmentation of the tail and the head.

Figure 3.7 Two dead perches with severe abrasions in the rump area, directly after conducting the test.

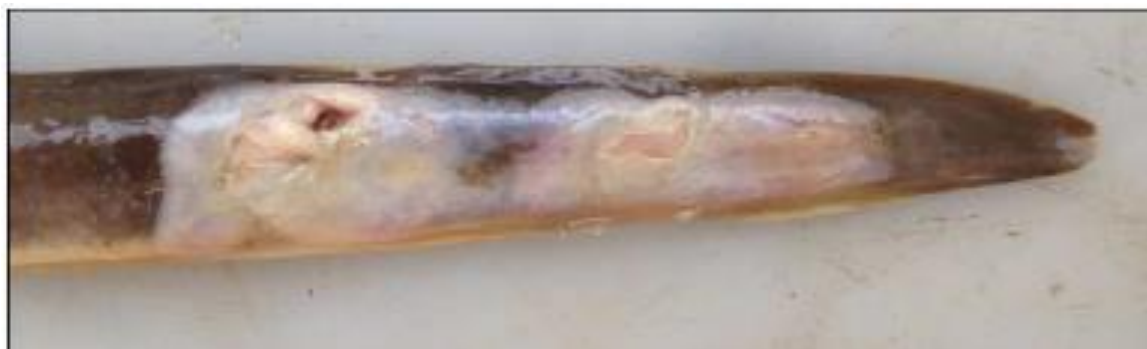
Figure 3.8 Wound on freshwater eel, 48 hours after the experiment.

The remaining freshwater eels from the ‘irreparable damage’ category were still alive after 48 hours; however their overall situation had generally deteriorated. The wounds were swollen and the skin around the wound was strongly discoloured. The dead freshwater eels were cut open on completion of the test. Aside from the wounds that were already visible in the tail area, internal wounds were also examined. No deviations were recorded here affecting for example the head and the organs.
