## Tilsynsrapport til offentliggørelse

### Tilsynsrapport

| Virksomhedens navn | Miljøanlæg Rønnovsdal |
| Tilsynet omfattede | Tilsyn i forbindelse med større brand i oplag af restaffald. |

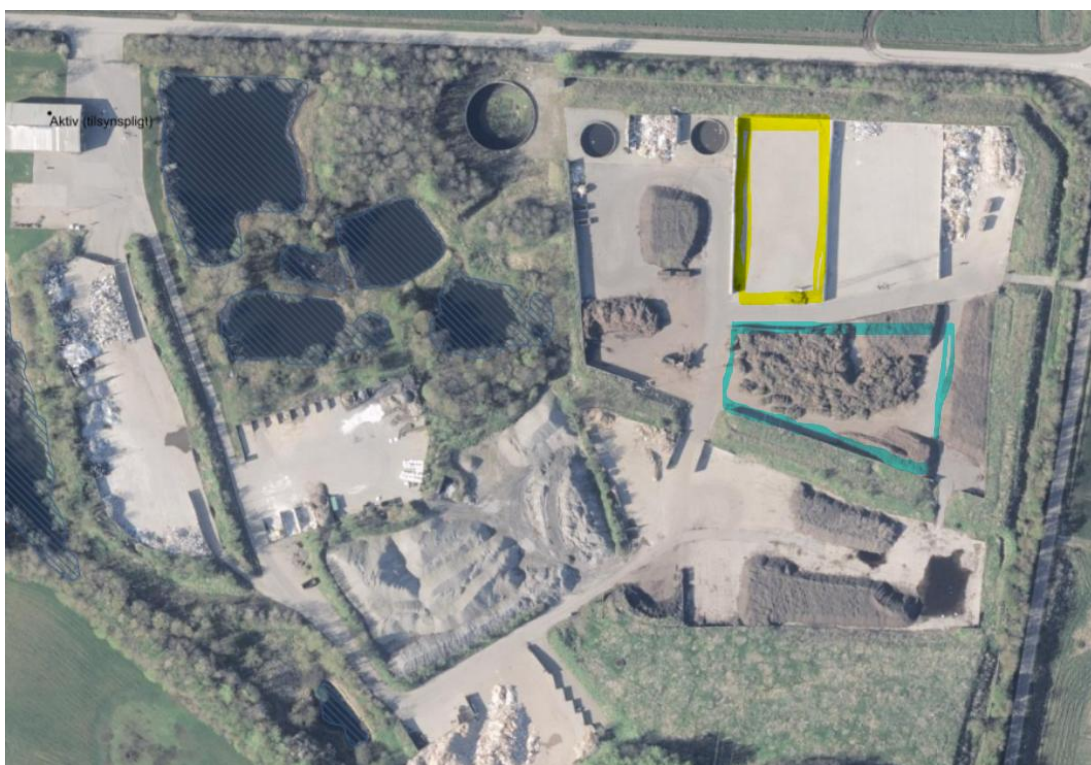
*Kort over dele af Miljøcenter Rønnonvsdal. Område markeret med gul: Område for brand. Område markeret med blå: Plads hvor der midlertidig opbevares brændt affald.*

Ved tilsynet besigtigede Miljøstyrelsen plansilo til brændbart affald, hvori der havde været brand, komposteringsplads med midlertidigt oplag af brændt affald samt tre åbne udligningstanke til belastet overfladevand samt området i forbindelse hermed. Desuden blev dele af området ind til søerne omfattet af naturbeskyttelseslovens §3 besigtiget – se nedenstående kort. Øvrige dele af virksomheden blev ikke besigtiget. Aktiviteterne på de besigtiget områder er omfattet af miljøgodkendelse af plads til bioaffald af 23. januar 2019.
