Tilsynsrapport til offentliggørelse

Virksomhedens navn	Lystrupvej Losseplads
Virksomhedens adresse	Lystrupvej 100, 8240 Risskov
CVR nummer	55133018
Virksomhedstype	5-4 Deponeringsanlæg >10 t/dag eller kap. >25.000 t
Tidspunkt for tilsynet	07-05-2019
Baggrunden for tilsynet	Basistilsyn og kampagnetilsyn med grundvandsboringer
Varsling af tilsynet	Tilsynet er varslet d. 4. marts 2019
Deltagere fra virksomheden	Benny Stjerneholm chef for bl.a. Aarhus Kommunes lossepladser Henrik Halgaard holdleder på lossepladserne
Øvrige deltagere	ingen
Tilsynet udført af	Louise Bjerregaard Madsen
Tilsynet omfattede	Boringskontrol med grundvandsboringer Tilsyn med slutafdækningen
Materiale udleveret	Årsrapport er sendt til MST efter tilsynet er udført

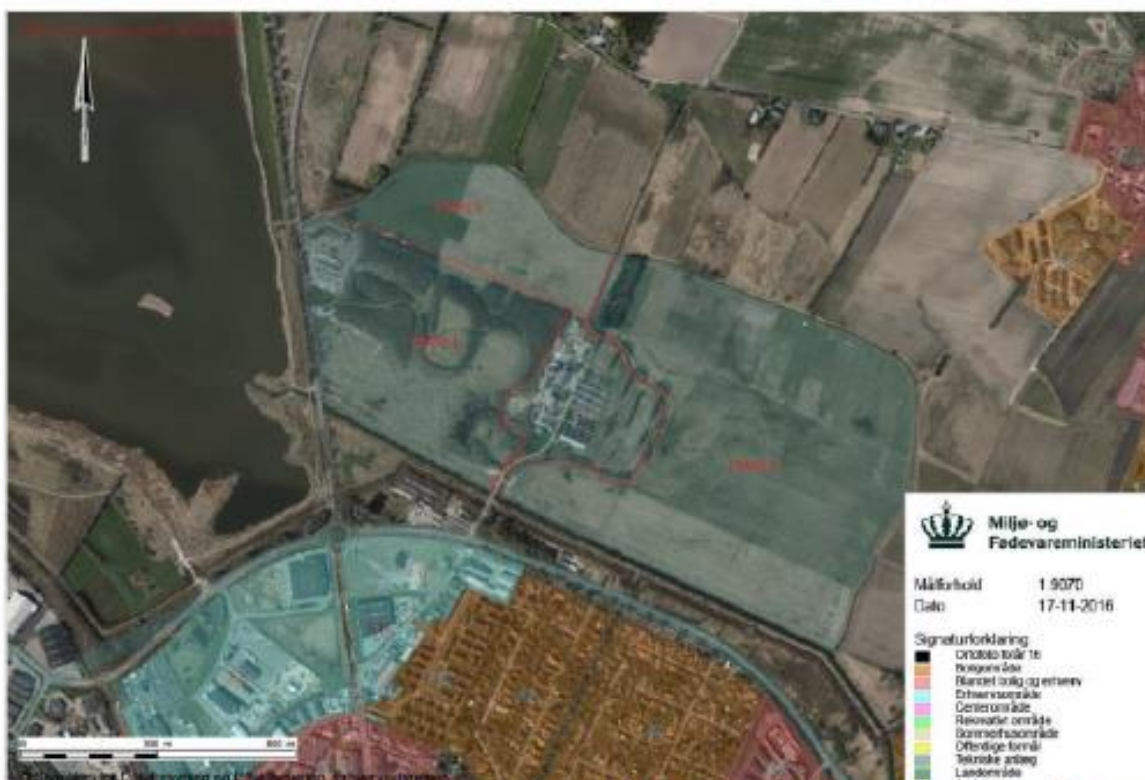
Figur 1 Arealet markeret med gråt og mærket som teknisk anlæg, er placeringen for Lystrupvej Losseplads etape 1, 2 og 3. Etape 3 er aldrig taget i brug til losseplads.

Lossepladsen afgrænses mod syd af Egåen, mod vest af Lystrupvej og mod nord og øst af Gl. Egå. Området ligger op til Egå Centralrenseanlæg. Etape 1 har været anvendt til losseplads i perioden 1945-1978 for dagrenovationslignende affald og i perioden 1982-1985 som kontrolleret losseplads for uforbrændt industriaffald.
