Tillæg til miljøgodkendelse udvidelse af betonareal samt etablering af sorteringsan- læg

For:
Stena Recycling A/S - Grenaa

En udvidelse af betonreale mod nordøst ved inddragelse af den del af Marsvej, så virksomhedens oplagsbåse kan udvides. Udvidelse af det vestlige betonareal, så grusarealet vest for virksomheden er befæstet. Der gives imidlertid ikke tilladelse til drift i form af håndtering eller oplag af formaterialer, råvarer eller færdigvarer. Endeligt gives der tilladelse til etablering af et aluminiumssorteringsanlæg i en eksisterende hal, sydøst for virksomheden.

Dato: 19. december 2023

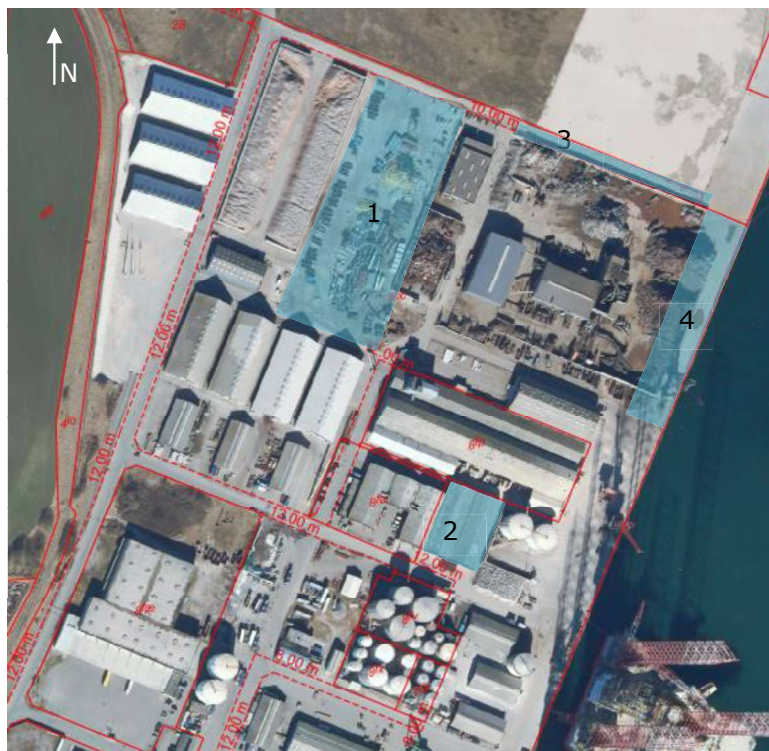
Figur 2.1: Luftfoto fra plandata.dk. De fire områder er markeret med blå skravering og numre. Der er tale om en ca. angivelse. Se bilag 1 for teknisk tegning.

1. Område i nordlige del af matrikel 8^{cc}.
2. Pakhus 7/8 – Jupitervej X.
3. Vej i nordøstligt hjørne af matriklen.
4. Kajområde mellem Stena Recycling og havet.

Se figur 2.1 for oversigt over områderne. Bilag 1 viser en teknisk tegning over området, som indeholder de 4 arealer.

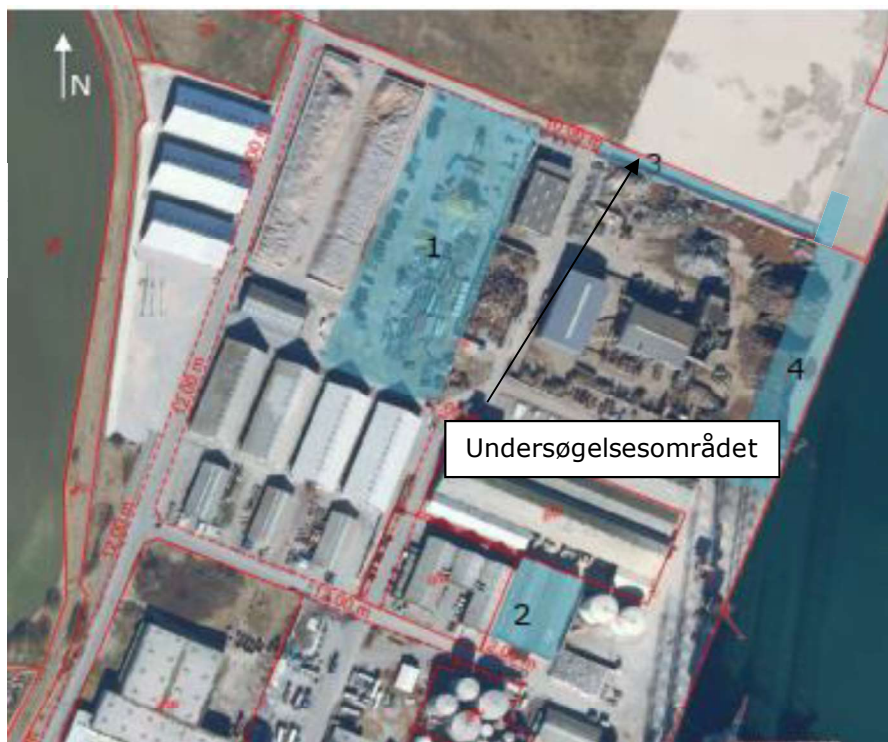
Figur 1: Luftfoto fra plandata.dk. Område 3 (markeret med blå skravering) omfatter undersøgelsesområdet.

Stena Recycling A/S har anmodet Dansk Miljørådgivning A/S (DMR) om udførelse af miljøundersøgelse nord for anlægget. Luftfoto med projektområde fremgår af figur 1.

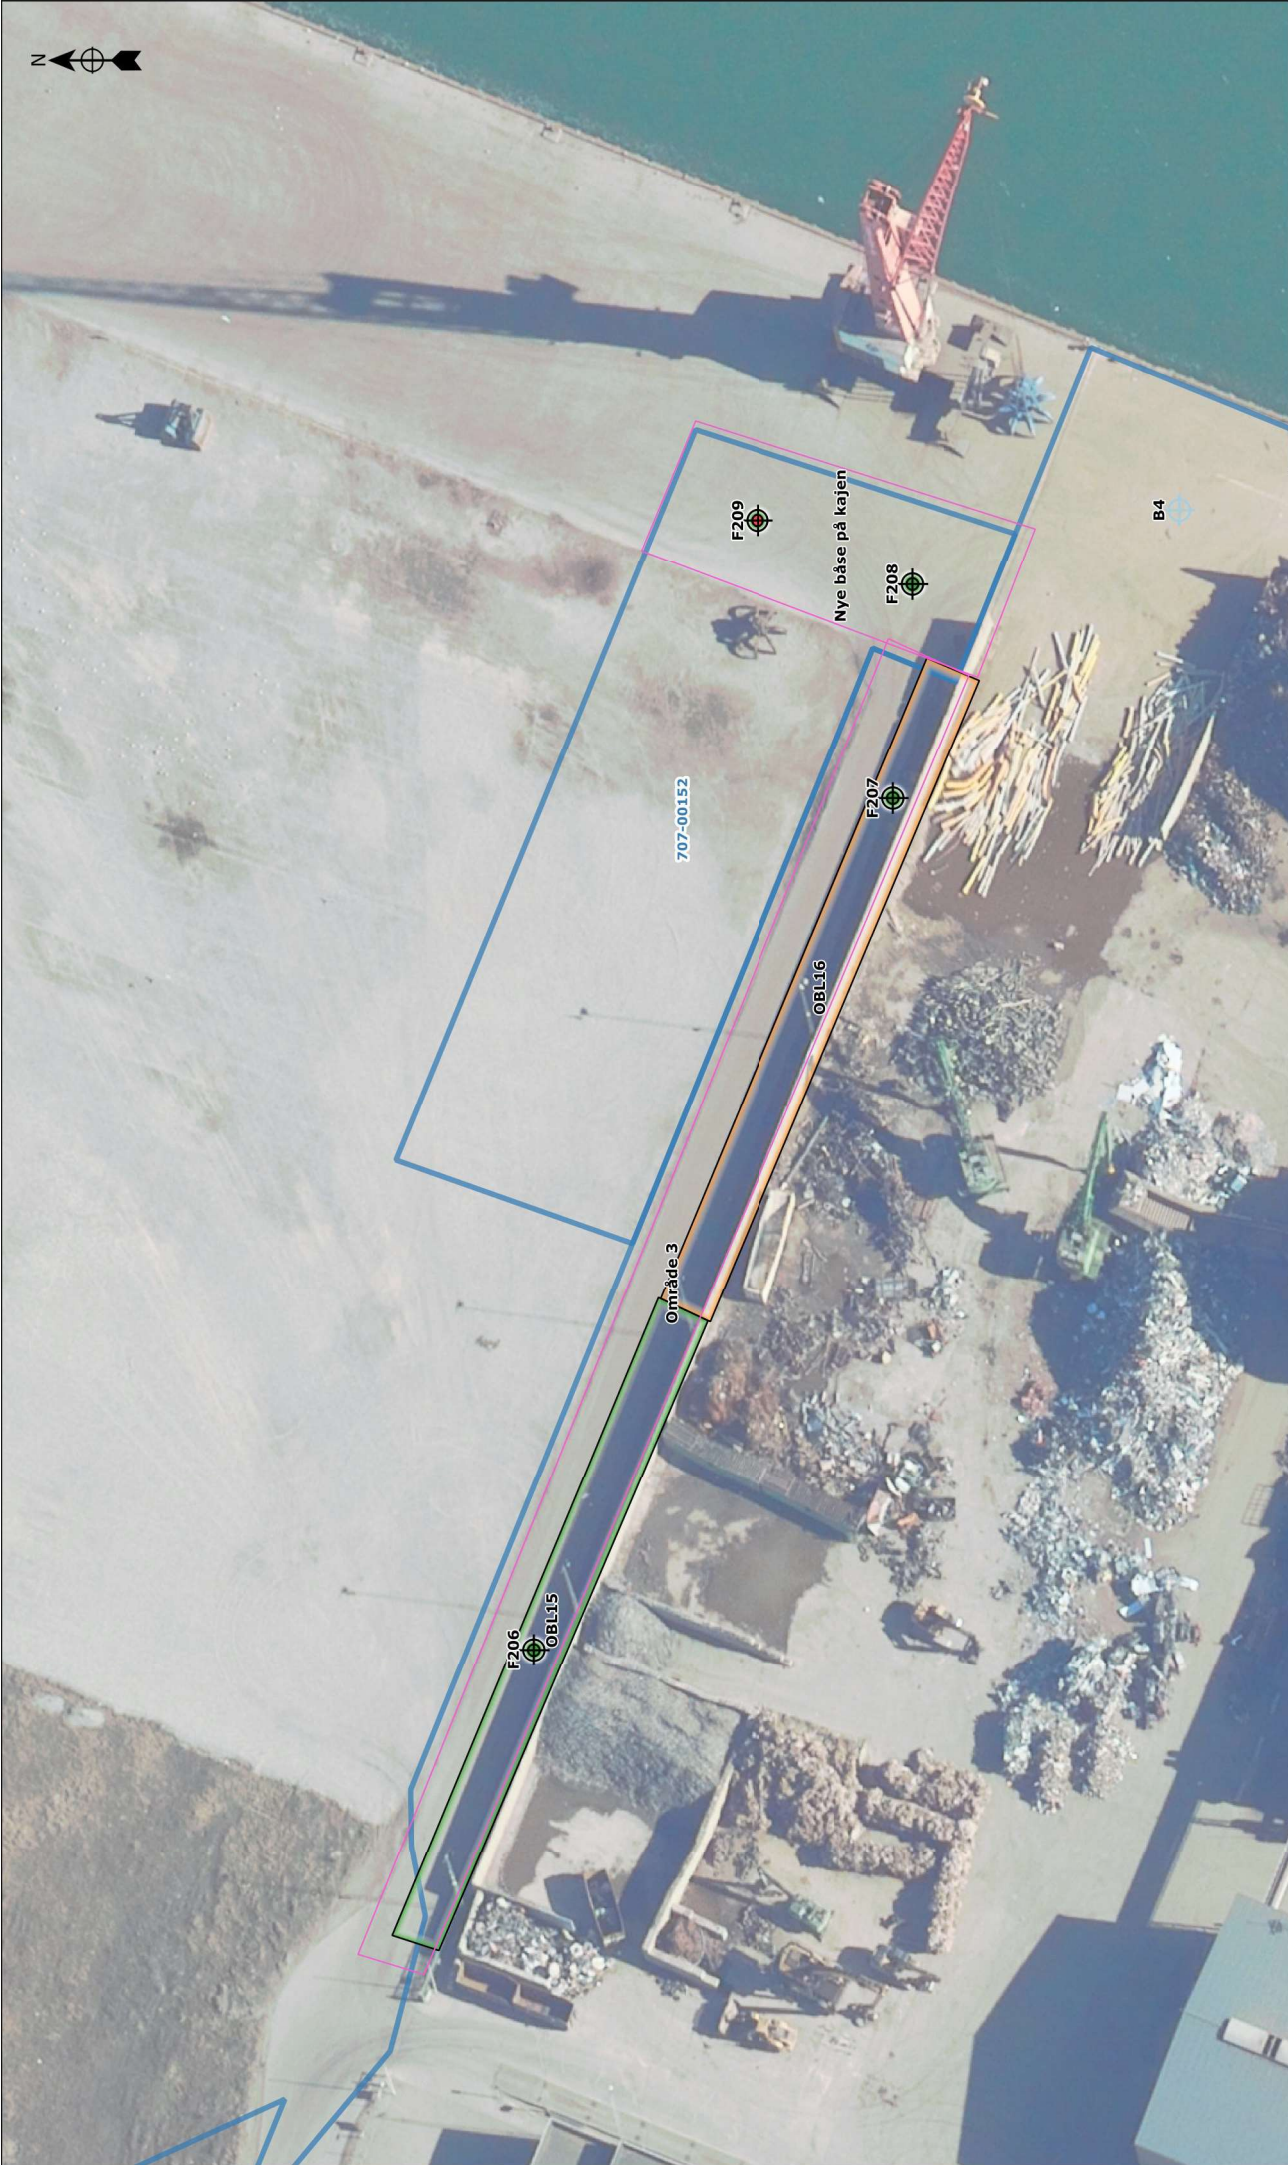
Bilag 1

Emne		Placering af prøvetagningspunkter		A3
Lokalitetnr.	Adresse		Dato	
	Plutovvej 3, 8500 Grenaa		13-07-23	
DMR-sag nr.	Matrikelnr.		Blægsnr.	
2019-0149	8cc Bredstrup, Grenaa Jorder		1	
Udført af	0	6	12	18
JMA	24	30 m	Målestok	
			1:600
