## Tilsynsrapport til offentliggørelse

### Tilsynsrapport

| Virksomhedens navn | ROCKWOOL A/S |
| Tidspunkt for tilsynet | 9. marts 2026 |

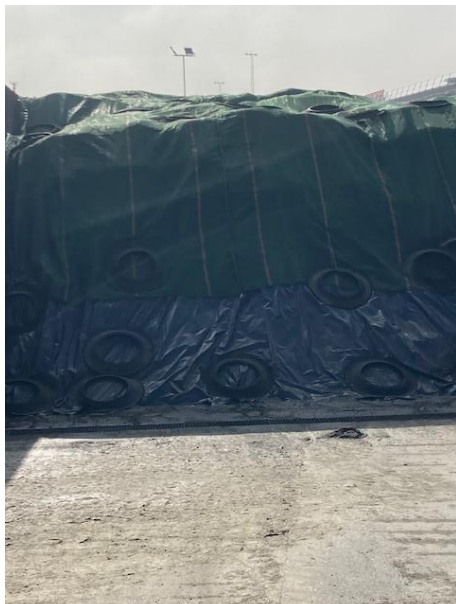
Billede 1: Kumme med overdækket uldaffald.

Uldaffald i kummen var overdækket med presenning. I den anden kumme var fronten af uldaffaldet åben. Der er etableret dræn ved starten af kummerne, og vandet ledes til intern genanvendelse

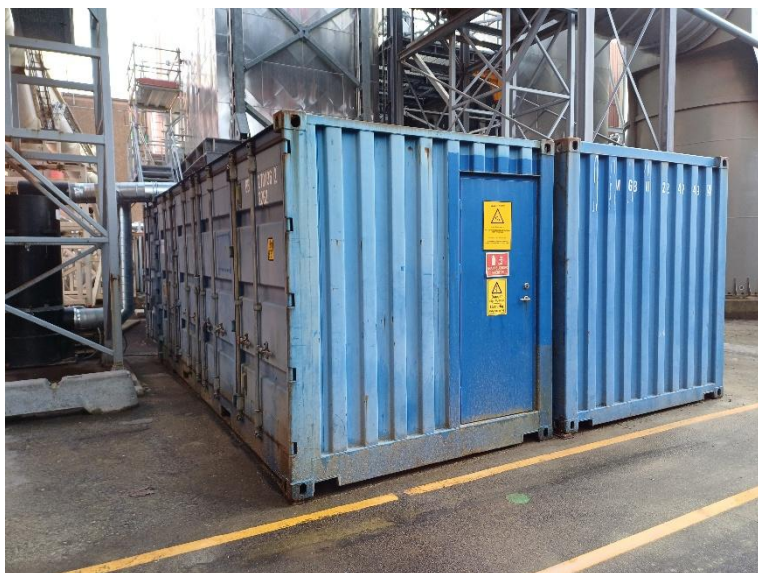
Billede 2: Blå containere hvori fremtidigt forsøg placeres.

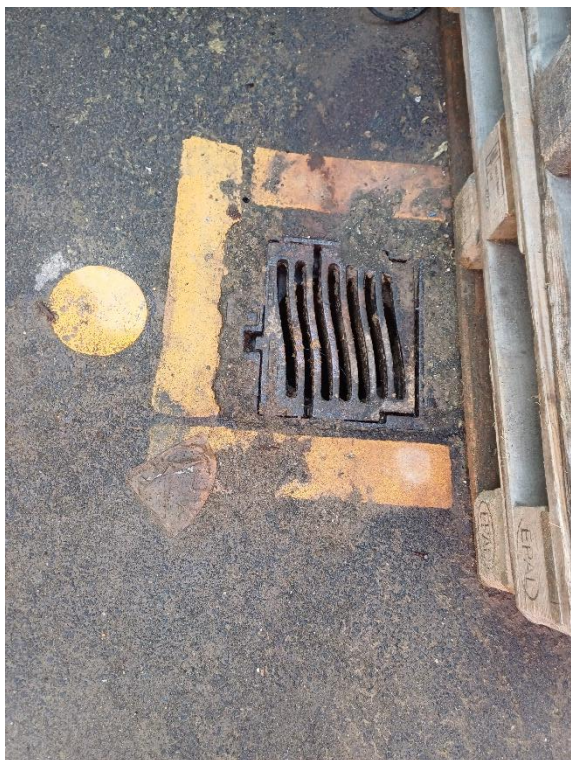
Billede 3: Afløb ved containere til forsøg. Den gule markering indikerer, at vand til afløbet opsamles og genbruges til produktionen.

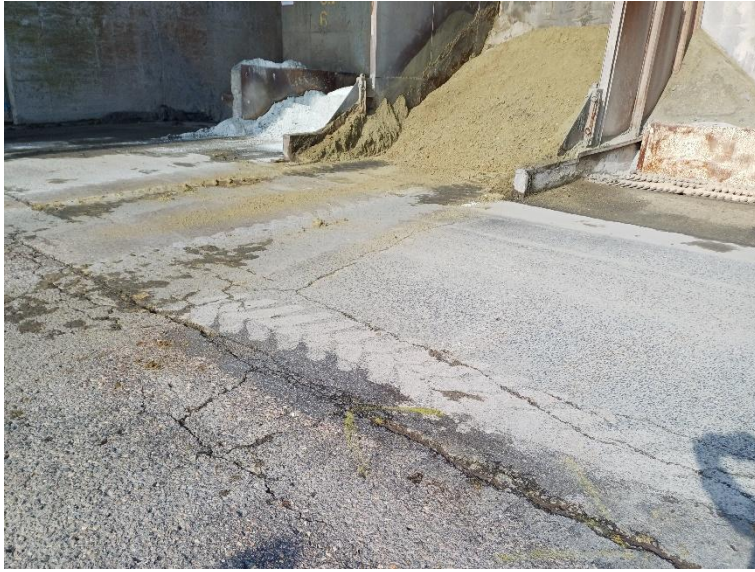
Udendørs arealer og oplag blev besigtiget. Områderne fremstod pæne og ryddelige. Dog konstateredes flere revner og huller i oplagspladser herunder plads til knust ovnbund.

Billede 4: Oplag af stangmølle. Belægning ved oplag er revnet.

ROCKWOOL oplyste, at der ville blive udført reparation af belægninger i uge 13. Der fremsendes dokumentation i form af fotos, når reparationerne er udført.

Derudover blev det også aftalt, at ROCKWOOL sender (billede)dokumentation for udførsel af næste reparation af belægning på befæstede arealer.

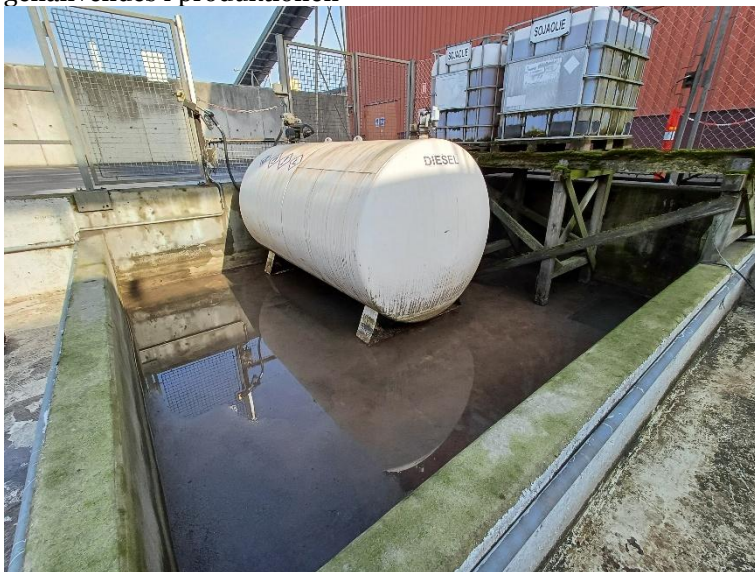
Phenoltanke og dieseltank blev inspiceret. I tankgrav havde der samlet sig en del vand. Årsagen var regn fra dagen før tilsynet. Vandet fjernes med slamsuger efter behov og genanvendes i produktionen

Billede 5: Dieseltank i oliegrav.

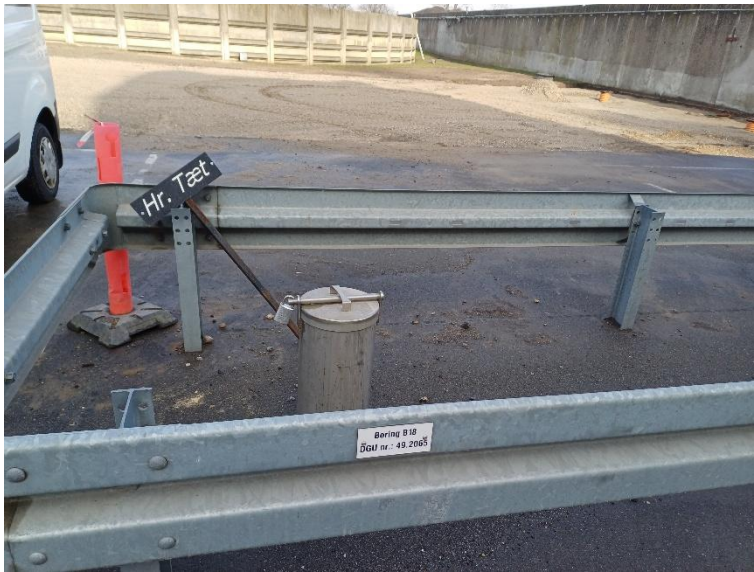
Billede 6: Boringsprøvetagning B18. Sikret mod påkørsel med hegn. I baggrunden af billedet ses, hvor forsinkelsesbassinet plejede at være.

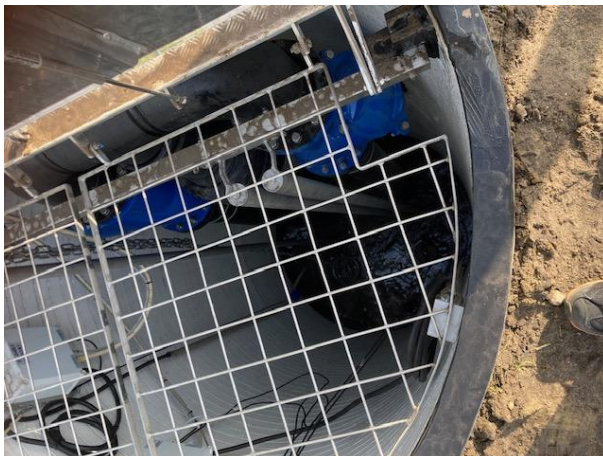
Forsinkelsesbassin er nedlagt og erstattet af ny pumpebrønd.

Billede 7: Ny pumpebrønd til erstatning af forsinkelsesbassinet

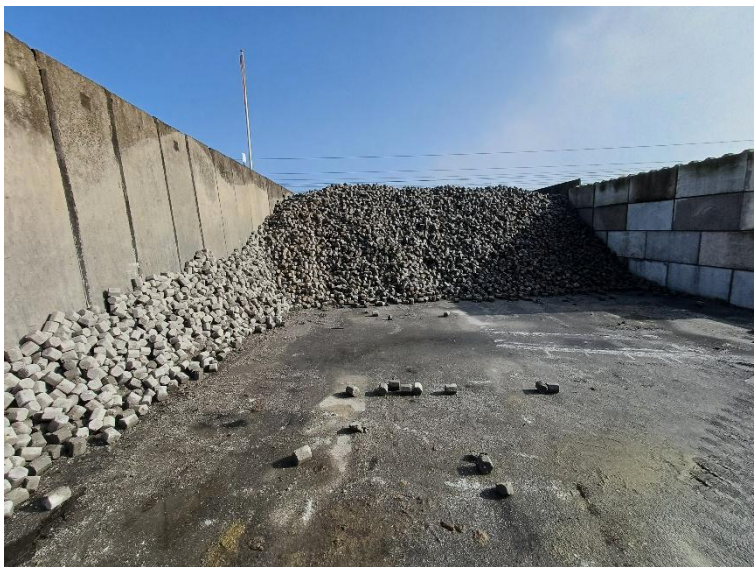
Billede 8: Oplag af briketter til kupolovn.

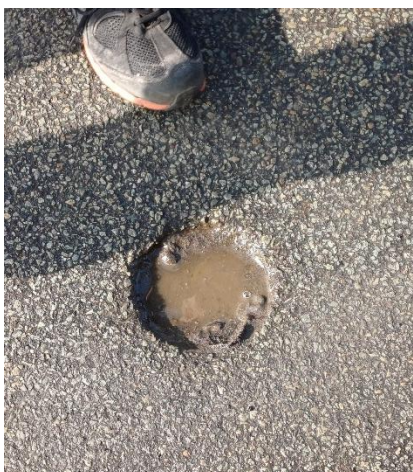
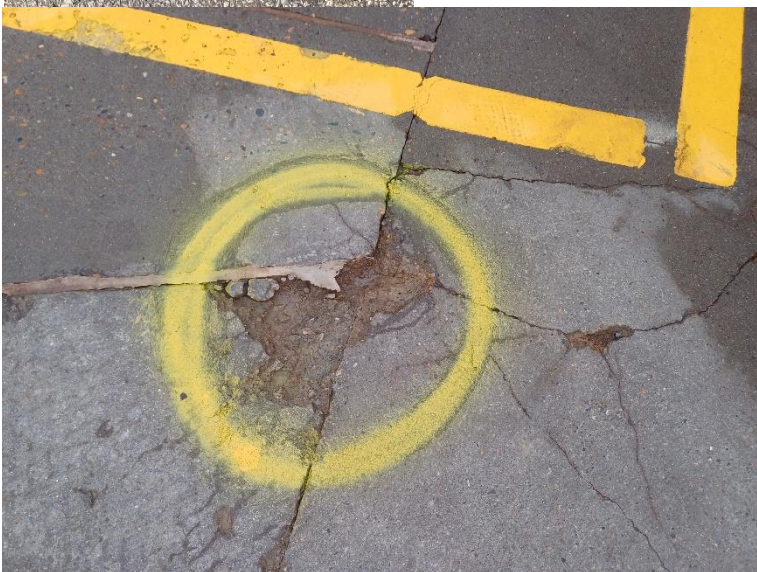
Billede 8: Opmærkning af huller i belægning.
