VIRKSOMHEDSTILSYN

| Virksomhedsnavn: Beredskab og Sikkerhed – Station Rønde | Dato for tilsyn: 31. marts 2022 |

Tilsynsrapport for ikke miljøgodkendelsespligtige virksomheder

Sagsnr. 20/8178

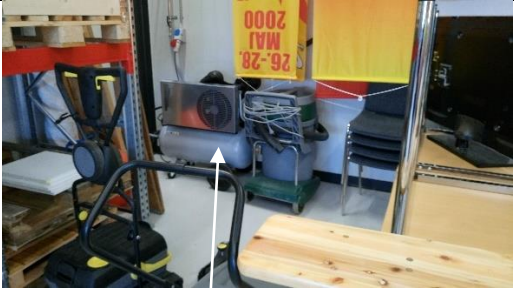
| | <p>Billede nr. 1: Kompressor i garage.</p> | <p>Billede nr. 2: Udsugning udstødningsgasser - brandbiler</p> |

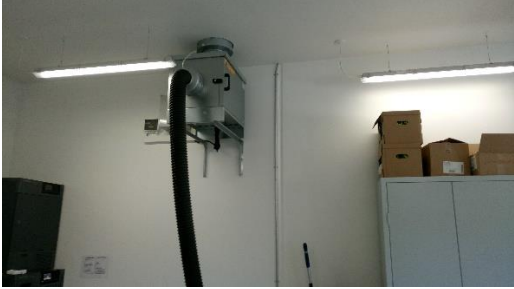
| Bemærkninger | <p>Der er 60 – 70 udrykninger om året.</p> <p>Udrykningen sættes normalt ikke i gang straks, men først når hastigheden er oppe, eller der er andre trafikanter på vejen.</p> <p>Det blev ved tilsynet konstateret en høj hyletone, når udsugningsanlægget ved ambulancen var tændt. Det tyder på, at lyden opstår ved undertryk ved porten. Jan Recke vil undersøge det nærmere og kontakte byggerådgiver.</p> <p>Kommunen har ikke modtaget klage over støj.</p> | |
| | <p>Billede nr. 3: Udsugning udstødningsgasser - ambulancetjenesten</p> | |

2. Ambulancetjenesten - Hyletone ved porten til ambulancen samt manglende opsamlingsbakker for sprinklervæske og flydende sæber til vaskemaskinen.
3. Manglende tæthedsprøvning af udskillersystemet samt oplysning om afkasthøjde på afkast fra udstødningsgasser.

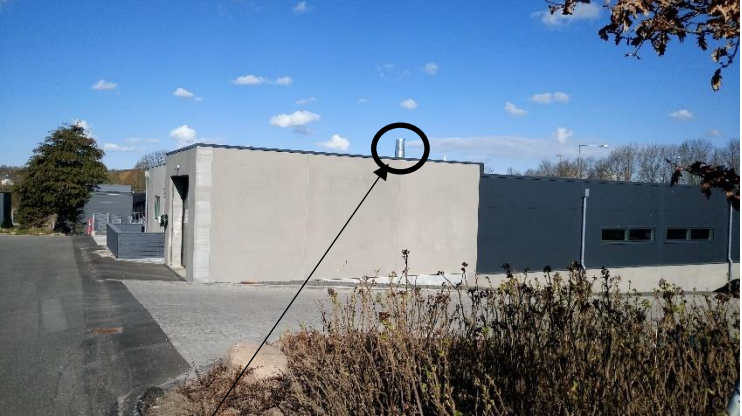
| Aktivitet/proces | | Afkasthøjde over tag (m) | Filter/ rensning |
|---|---|--|---|
| Bemærkninger: | | <p>Udsugningen starter, når portene åbnes og stopper igen, når portene lukkes. Det sker manuelt med fjernbetjening. Der er planer om at installere et automatisk system.</p> <p>Ambulancetjenesten: Her er udsugningsanlægget i drift i nogle minutter efter at porten er lukket.</p> <p>*Byggerådgiver kontaktes for oplysningen.</p> <p>Ved tilsynet blev der ikke konstateret væsentlige lugtgener. Kommunen har ikke modtaget klager over lugtgener siden sidste tilsyn.</p> | |
| | | Billede nr. 4: Afkast fra udsugning ved ambulancen | |

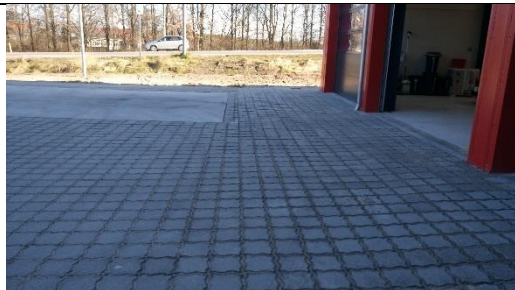
Billede nr. 7: Hældning fra bygningen ned mod vaskepladsen

| Vilkår | Konstateret ved tilsynet | Bemærkninger |
|---|--|--|
| Punkt 4 | Vaskepladsen er etableret med tæt belægning. Et mindre areal foran garagen hælder ind mod vaskepladsen. Det er ikke umiddelbart muligt at vurdere, om arealet sydvest for vaskepladsen har hældning mod vaskepladsen. Arealet er etableret med permeabel belægning, men om det er tilstrækkeligt til, at overfladevand ved kraftig regn ikke ledes ind på vaskepladsen, er usikkert. | Vilkåret er opfyldt. Skal undersøges nærmere. <i>Syddjurs Kommune, Ejendomme er ansvarlige for indretningen af vaskepladsen og udenomsarealerne.</i> |

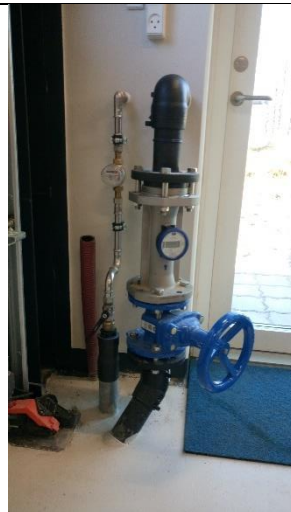
Billede nr. 8: Vandmåler på regnvand og drikkevand

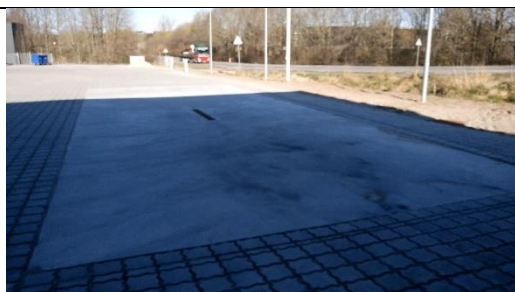
Billede nr. 9: Vaskepladsen

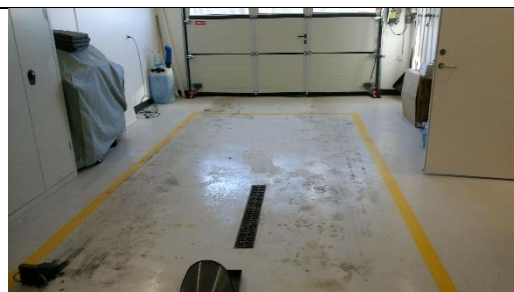
Billede nr. 10: Gulv afløb ved ambulancen

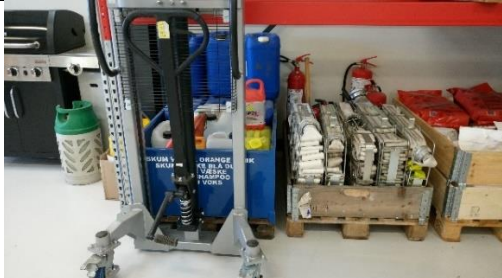
| Råvarer | Opbevaring (dunke, tank, container) | Maksimal opbevaret mængde | Opbevaring (hvor) |
|---|---|---|--|
| Bemærkning | <p>Der blev opbevaret dunke i 2 lag i opbevaringskassen. Det er efterfølgende indsendt billede, der viser, at forholdet er ændret, så dunke nu opbevares i ét lag.</p> <p>Dunke med autosæbe og -voks er placeret på et doseringsanlæg, hvor der ikke er mulighed for opsamling af spild.</p> <p>Vaskemaskinen hos Ambulancetjenesten er tilsluttet automatisk sæbedosering. Dunkene blev opbevaret, så der er risiko for at spild løber til afløbet i garagen. Jan Recke kontakter Ambulancetjenesten.</p> | | |
| | <p>Billede nr. 13: Opbevaring af råvarer.</p> | | <p>Billede nr. 14: Doseringsanlæg til sæbe og -voks</p> |

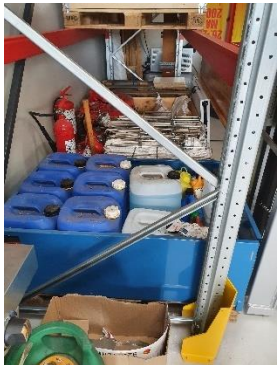
| Råvarer | Opbevaring (dunke, tank, container) | Maksimal opbevaret mængde | Opbevaring (hvor) |
|---|---|---|--|
| | <p>Billede modtaget den 5. maj 2022</p> | | |

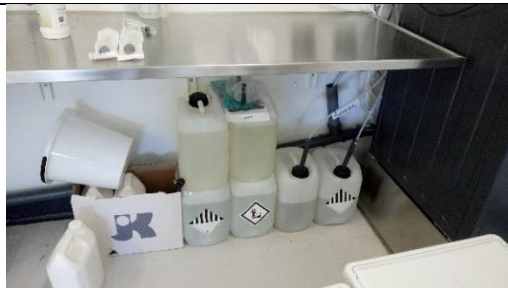
Billede nr. 15: Opbevaring af sæber mv. til vaskemaskine ved Ambulancetjenesten.

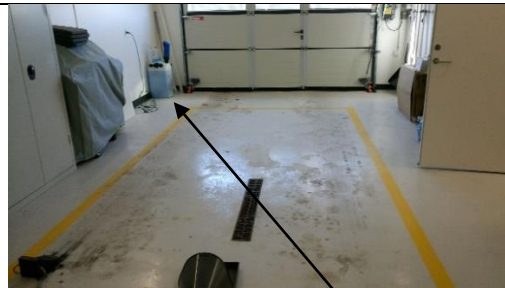
Billede nr. 16: Placering af sprinklervæske i garage ved Ambulancetjenesten

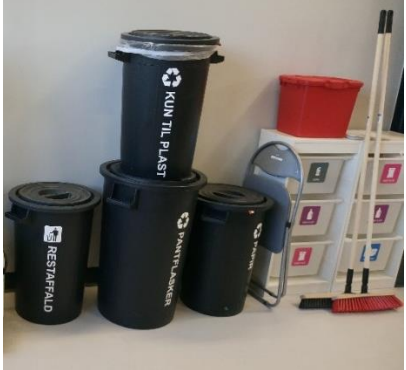
| Affaldstype | Mængde pr. år | Opbevaring (dunke/tank/container) | Opbevaring (hvor) | Transportør | Modtager |
|--|---|---|---|---|---|
| Bemærkning | <p>Service på køretøjerne foregår på stationen i Grenå.</p> <p>* Alt affald udsorteres i minimum 10 fraktioner, se billede nr.17. Alt affald med undtagelse af dagrenovation, samles og køres til Beredskab og Sikkerhedsafdeling i Grenå en gang om ugen, hvor der er containere til bortskaffelse af det. Affald fra uheld bliver enten varetaget af Miljøvagten, kommunens Vej- og Ejendomsservice eller det køres til Ulrik Sinding/Djursland Kloakservice ApS.</p> <p>Efter hver udrykning bliver det brugte materiel kørt til Grenå, hvor alt vask af dragter og slanger mv. foregår. Der er derfor ingen håndtering af materiel, der kan forurene omgivelserne med de skadelige stoffer, der kan forekomme i forbindelse med brand eller lignende.</p> <p>Hvis der sker et spild af olie eller lignende i garageanlægget, opsamles det med kattegrus og bortskaffes til genbrugsstationen.</p> | | | | |
| | Billede nr. 17: Opbevaring af affald | | | | |
