## Tilsynsrapport til offentliggørelse

Virksomheder  
J.nr. 2019 - 3069  
Ref. MARBA/BEVCH  
Dato: Rev. 03.11.2020

Virksomhedens navn	Klintholm I/S
Virksomhedens adresse	Klintholmvej 50, 5874 Hesselager
CVR nummer	42574058
Virksomhedstype	5.4 Deponeringsanlæg >10 t/dag eller kap. >25.000 t
Tidspunkt for tilsynet	14.09.2020
Baggrunden for tilsynet	Kontrol med deponering på enhed 2.2
Varsling af tilsynet	Uanmeldt miljøtilsyn
Deltagere fra virksomheden	Martin Johansen
Øvrige deltagere	-
Tilsynet udført af	Marianne Bager og Benedikte Vandsø Christensen
Tilsynet omfattede	Deponi og biaktiviteter
Materiale udleveret	-

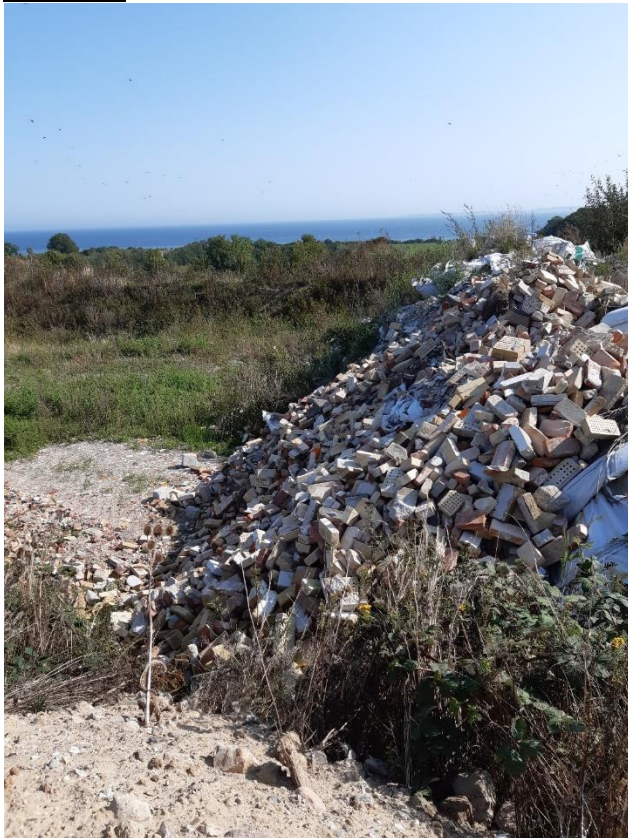
#### Enhed 1.2

På enhed 1.2 sker deponering af affald med pcb. Der har ikke modtaget så store mængder, som forventet.

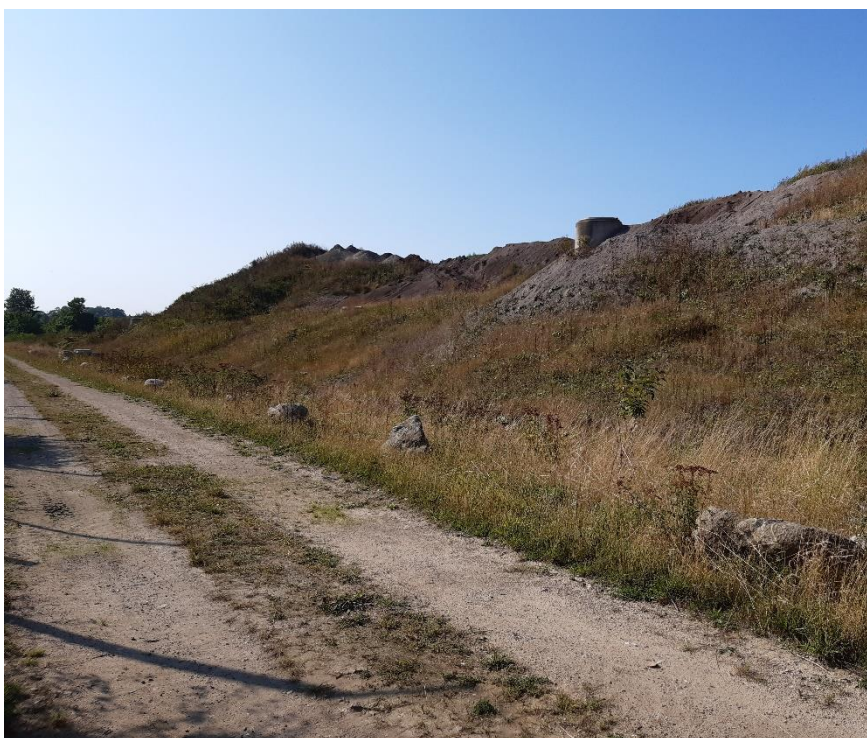
#### Enhed 2, del 2.1

På billedet nedenfor til venstre for brønd, ses del 2.1. Det blev oplyst, at det er hensigten, at jordtoppene cirka midt i billede flyttes til del 2.2.

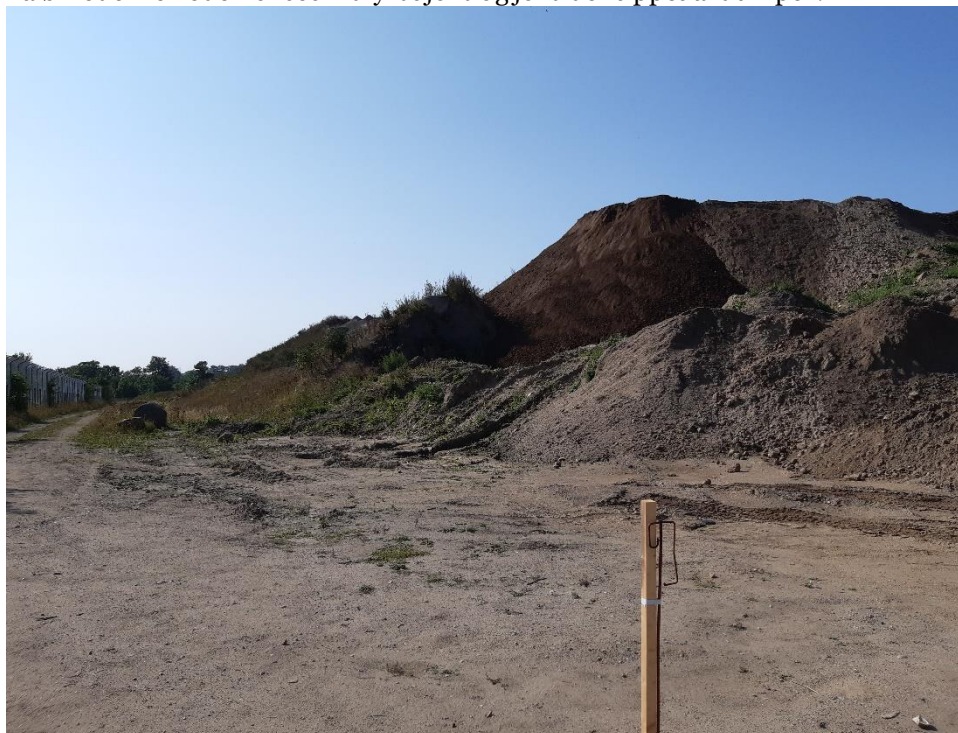
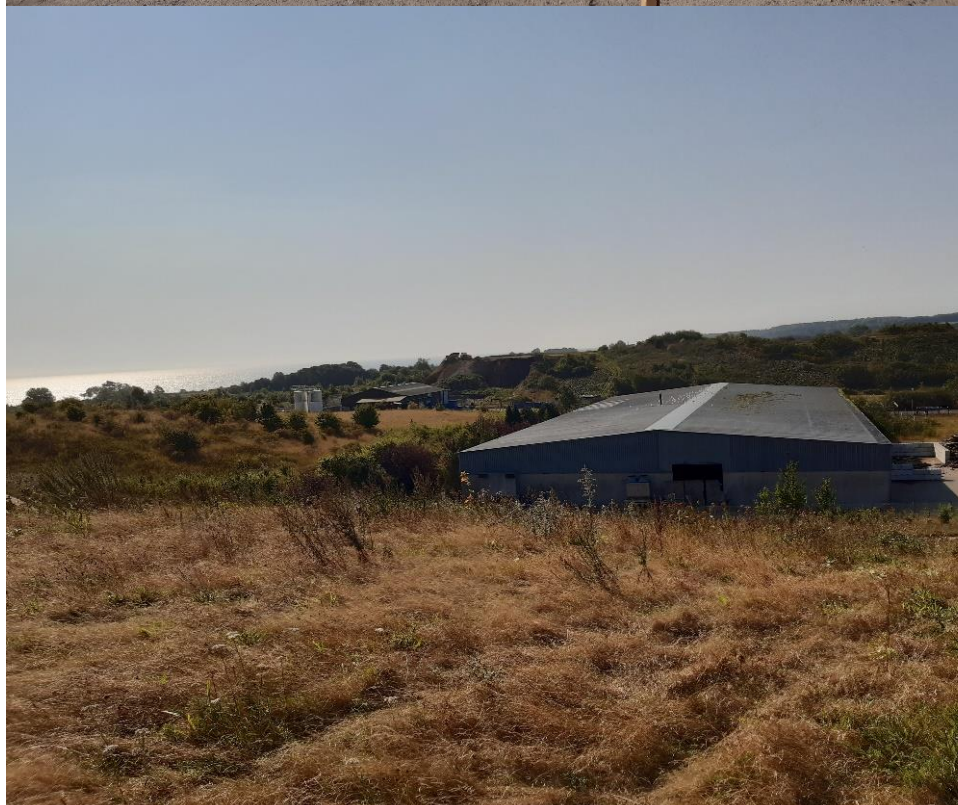
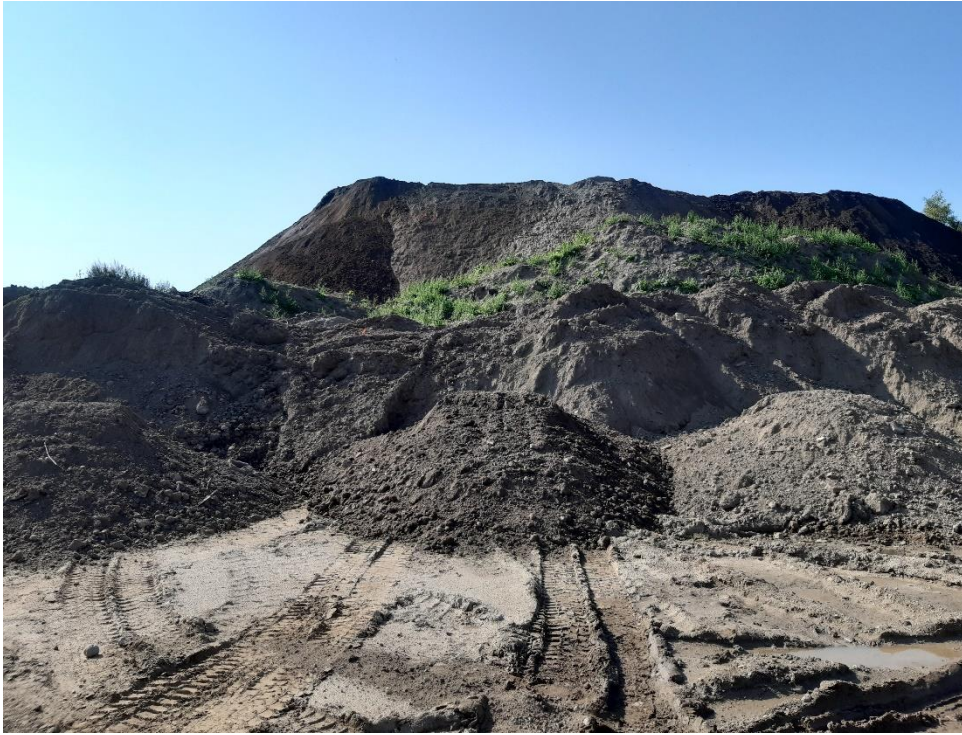
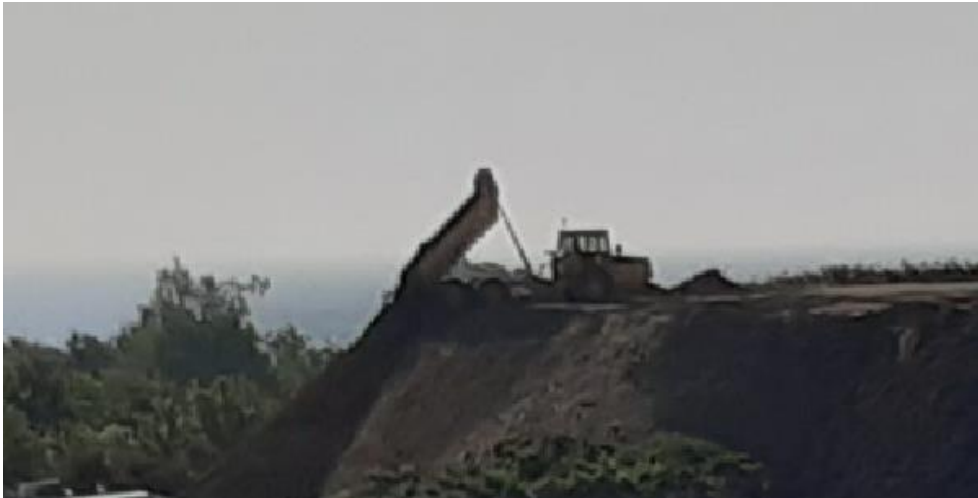
#### Enhed 2, del 2.2

Ifølge årsrapport fra 2014 er restkapacitet for enhed 2, del 2.2 på 5800 m<sup>3</sup>. I efterfølgende år er der sket mining af lettere forurenede jord i 2016. I 2017 og 2018 er der sket gendeponering af jord og i 2019 er igen sket mining.

Ved tilsynet kan konstateres, at der sker tilførsel af jord til enhed 2.

På billederne nedenfor ses indfyldt jord og jord der tippes af dumper.

Det blev mundtligt indskærpet, at det kræver miljøgodkendelse at udtage deponeret materiale og at genopfylde materiale.

- 1) Indskærpelse af at der sker gendeposering af affald på enhed 2 uden, at der er meddelt miljøgodkendelse til aktiviteten, og at aktiviteten derfor skal ophøre. Indskærpelsen er udsendt den 16. september 2020.
- 2) Indskærpelse om at der sker deponering af affald på enhed 3.1, som overskrider den tilladte kapacitet. Indskærpelsen sendes særskilt.

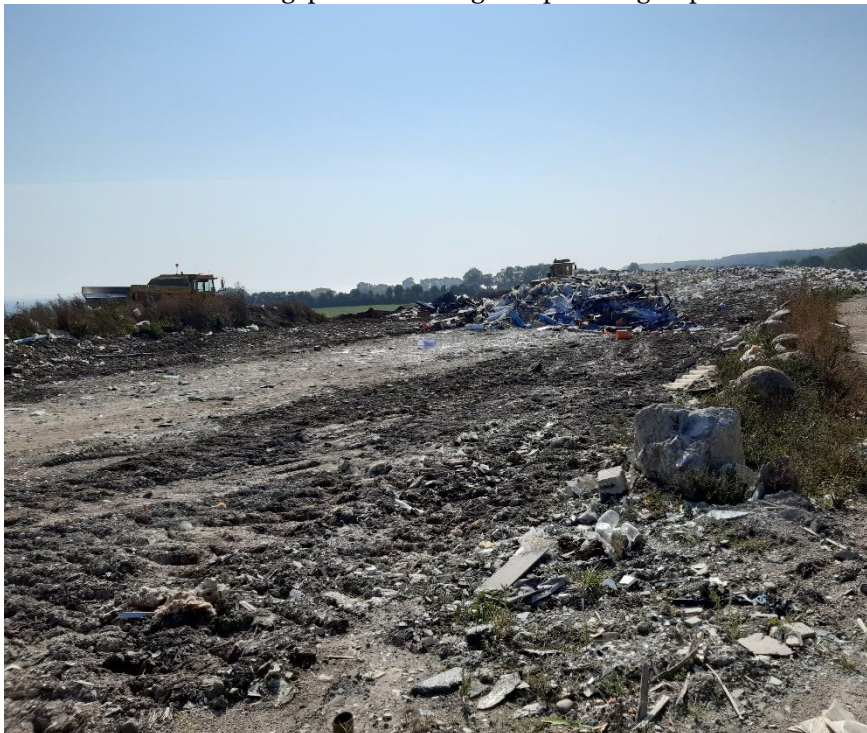
### Enhed 3.1 – deponering af blandet affald

Ved tilsynet kunne ses, deponeret blandet affald, som fremgår af billedet nedenfor.

Der er tale om deponering af en større mængde end tilladt. Der er søgt om miljøgodkendelse til en ændret reableringsplan med en øget deponeringskapacitet.

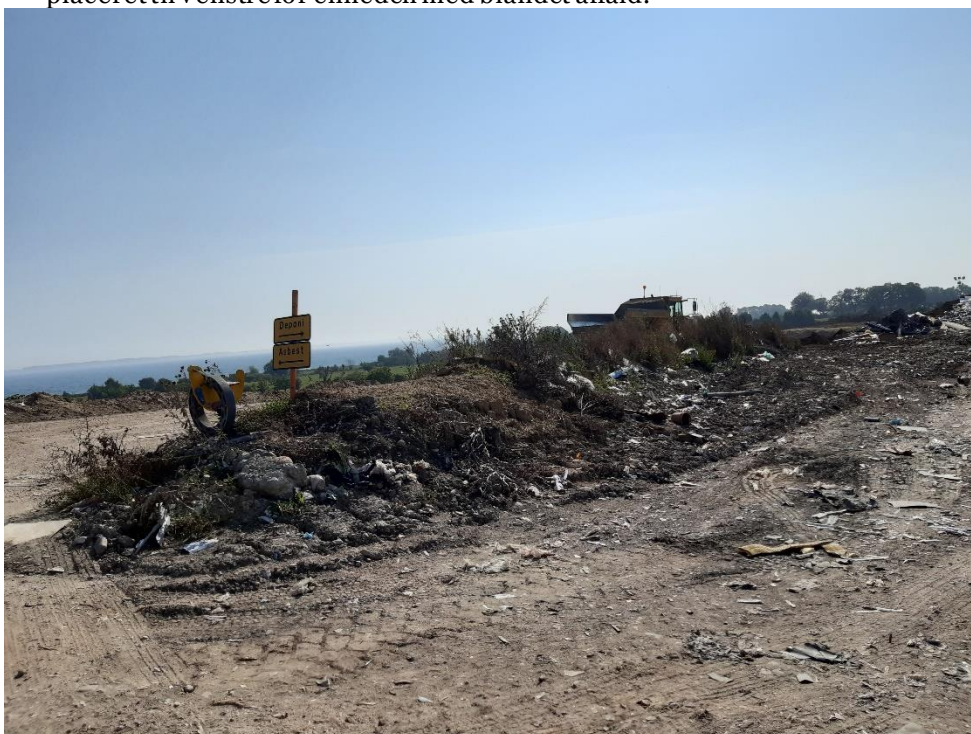
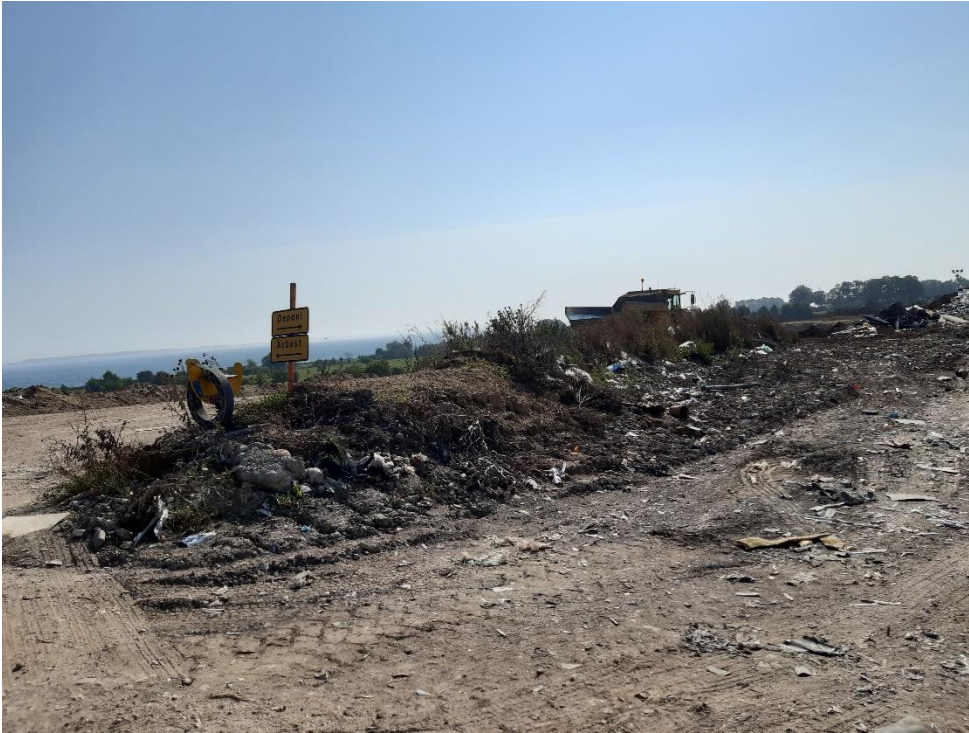
### Enhed 3.2 – enhed for asbest

Ved tilsynet kunne det ses, at enheden for asbest fortsat har en stor restkapacitet. Enheden er placeret til venstre for enheden med blandet affald.

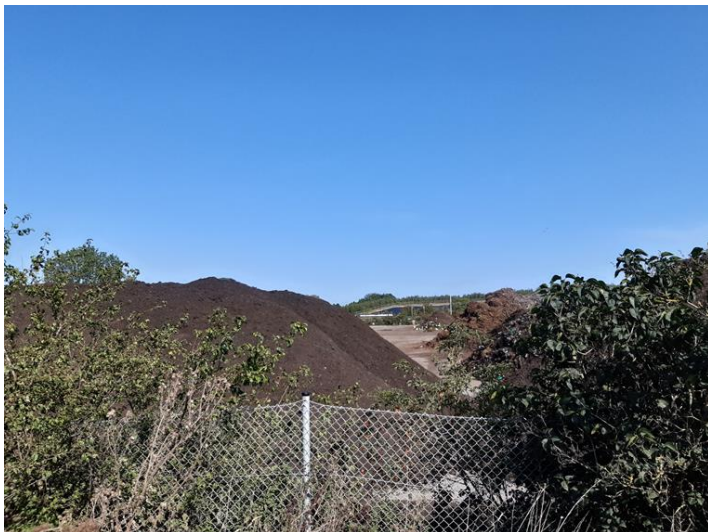
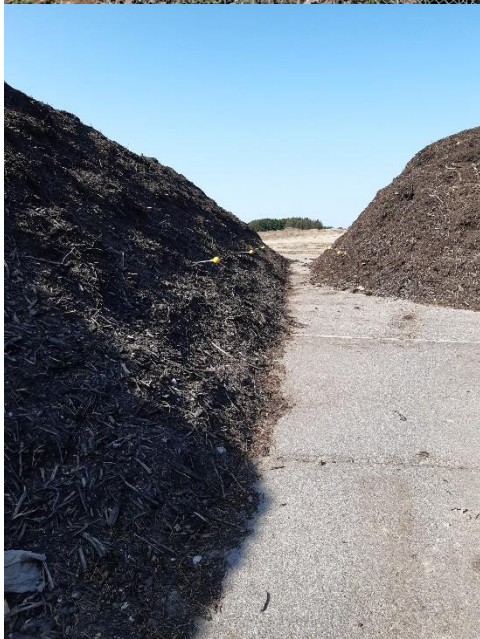
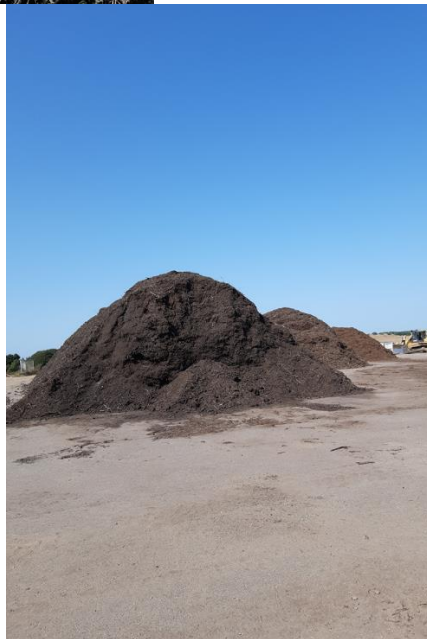
Ved tilsynet kunne observeres fugle ved nyt læs af den grønne fraktion. Det blev efterfølgende oplyst og observeret, at der efter aflæsning hurtigt sker tildækning af fraktionen, således at tilhold af fugle og andre skadedyr minimeres mest muligt. Det blev oplyst, at der er forventning om, at Nyborg Kommune fremover vil ændre sortering af husholdningsaffald, således denne fraktion ikke vil komme til behandling på Klintholm.

Der er overvågning af temperatur ved følere, som sender online målinger til driftspersonale. Følerne ses på billede nederst til venstre (pinde med gul rund top).

På de 3 ovenstående billeder ses komposteringspladsen,

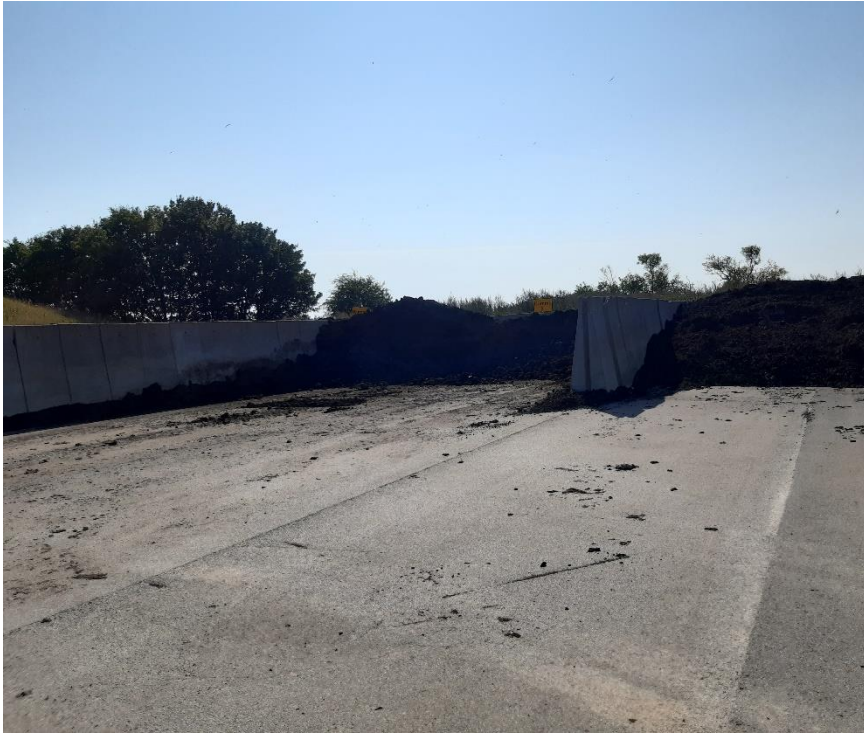
### Slam

Spildevandsslam (fra Nyborg Kommune) oplagres på fast belægning i 3 båse.

Der er i foråret 2020 meddelt miljøgodkendelse til oplag af en øget mængde slam og med en øget oplagstid. Overfladevand ledes efter analyse via bassin til nedsivning.

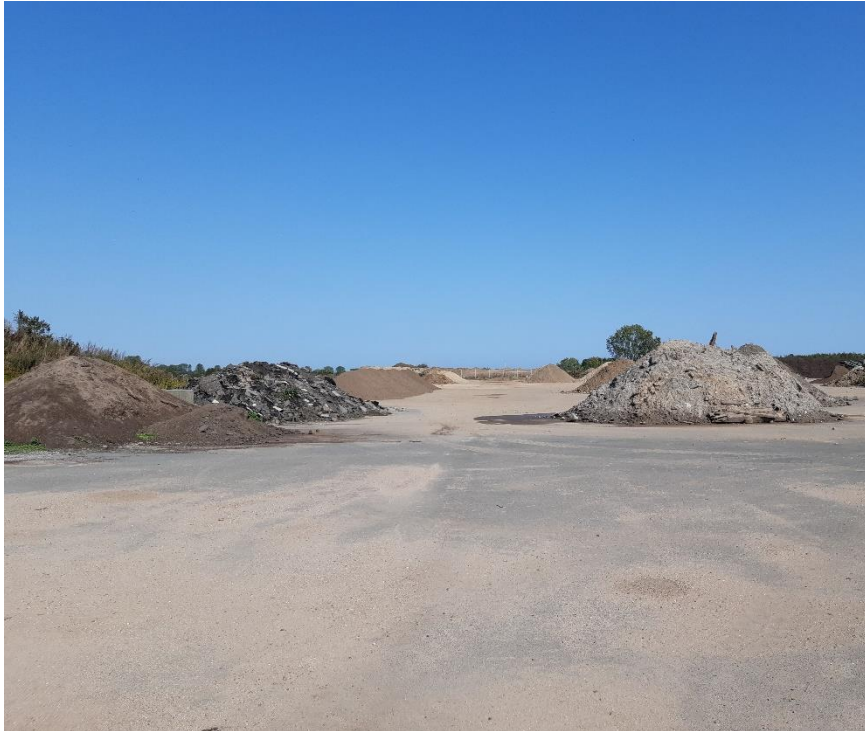
Der er en plads til kartering af jord, pladsen er etableret med fast belægning med afledning af overfladevand til bassin, hvorfra vand efter analyse ledes videre til nedsivningsanlæg.

Plads til jordkartering.

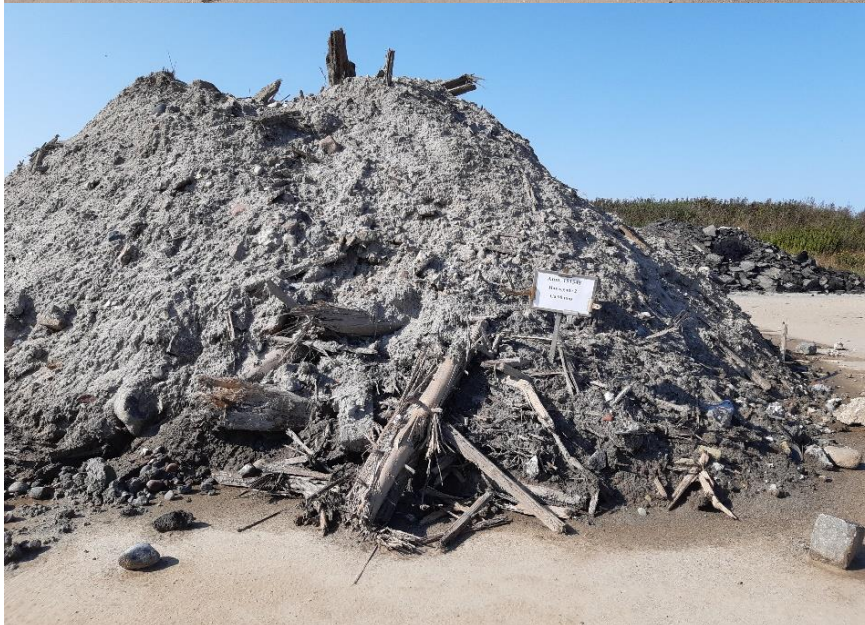
Modtaget læs jord  
inden sortering.

Der er opsat skilt med  
ID markering aflæsset.

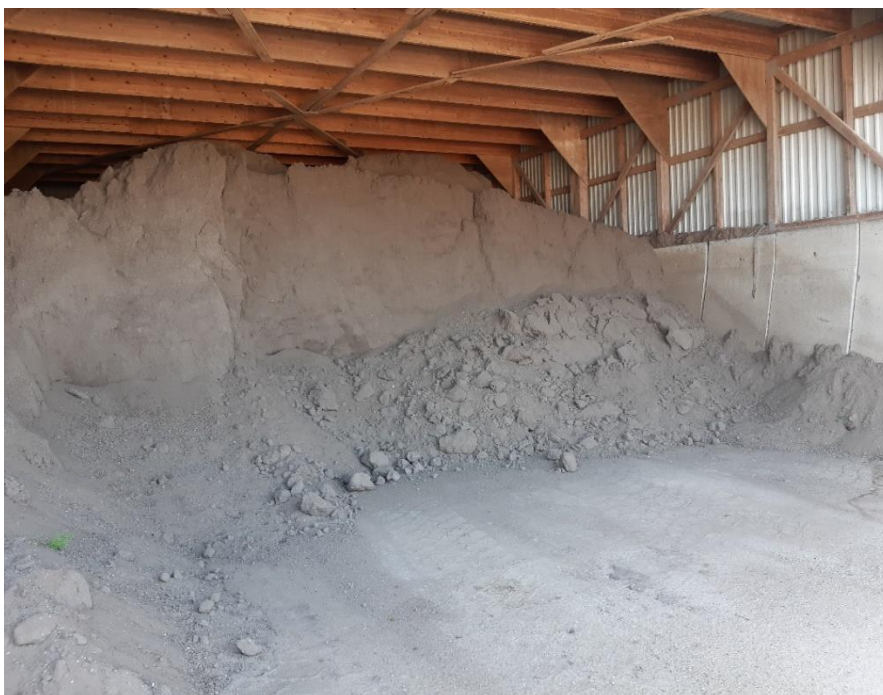
Harpet muld opbevares i hal.

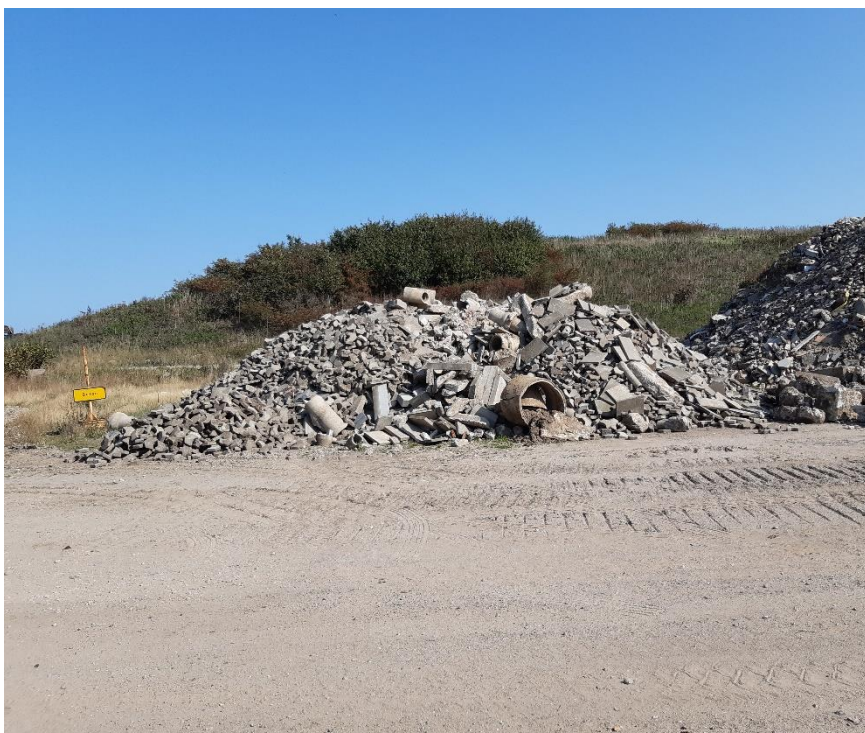
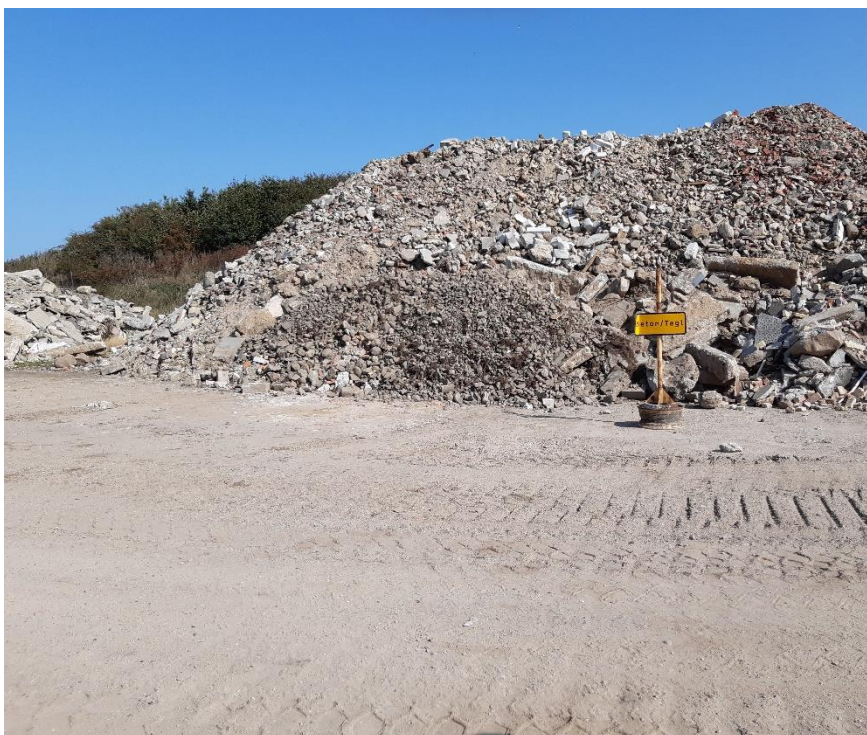
Oplag af beton og tegl sker på ikke befæstet areal.

Der standardvilkår om, at ikke inert affald skal opbevares på befæstet areal med kontrolleret afledning af overfladevand.

Miljøstyrelsen har i forbindelse med tilsynet ikke foretaget en vurdering af om, der er tale om inert eller ikke inert affald, og dermed om affaldet bør være omfattet af standardvilkår. I miljøgodkendelsen er krav om, at asfalt ligger på befæstet areal. Ved tilsynet blev ikke umiddelbart observeret oplag af asfalt.

Ovenfor og på næste side ses oplag af bygge- og anlægsaffald.

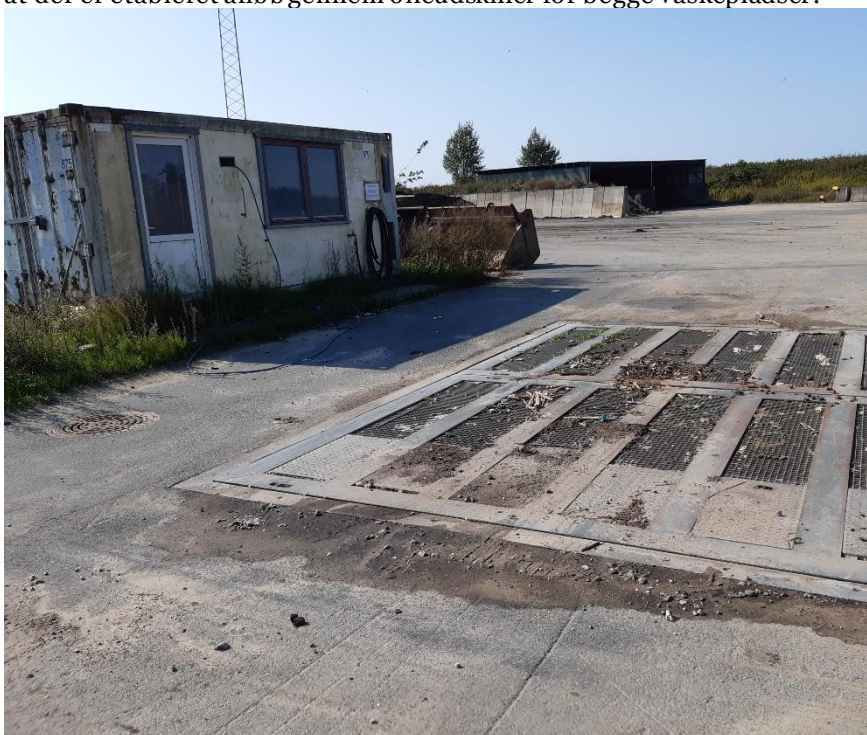
Der er etableret 2 vaskepladser på anlægget, den ene ligger i tilknytning til oplag af spildevandsslam, mens den anden ligger ved komposteringspladsen. Ved tilsynet blev oplyst, at der er etableret afløb gennem olieudskiller for begge vaskepladser.

Vaskeplads ved siden af oplagsplads for spildevandsslam.

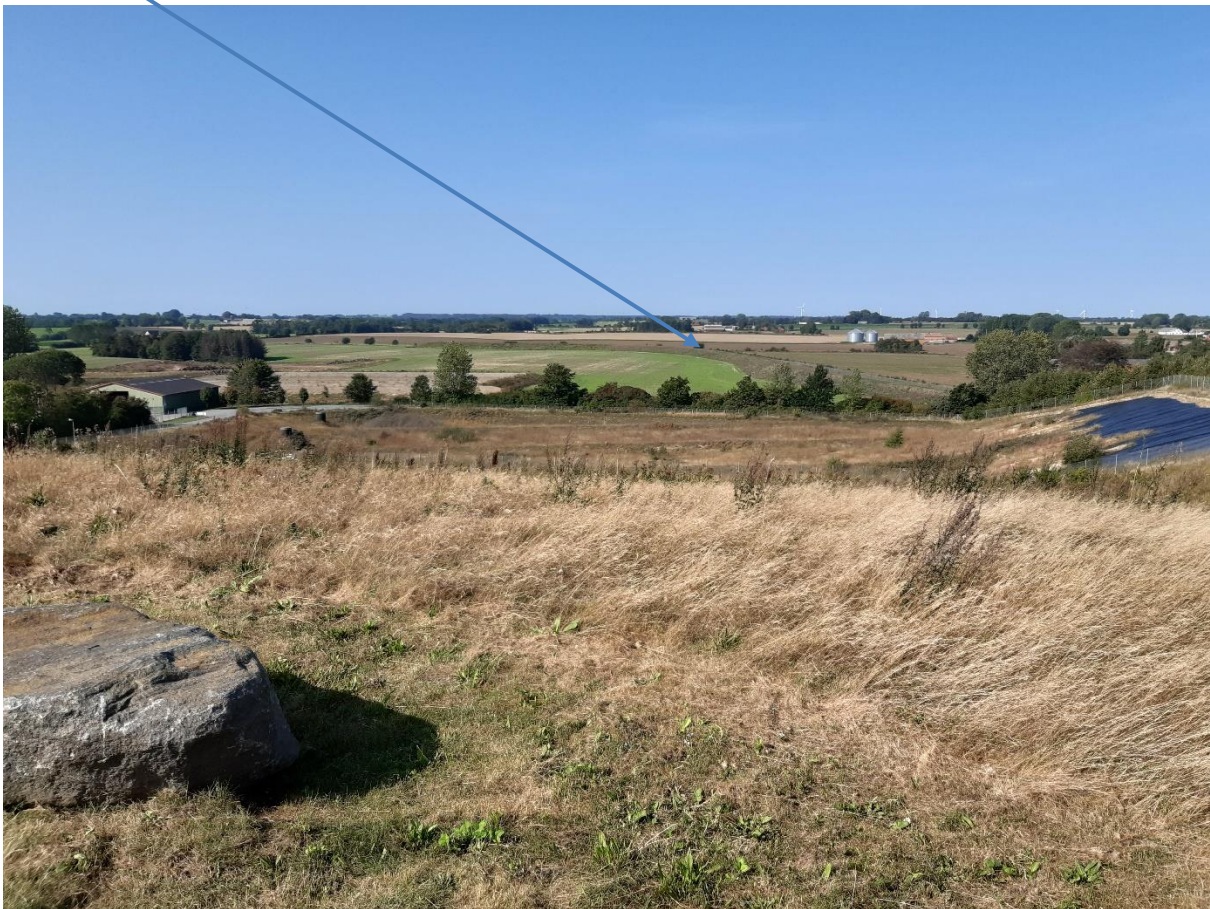
Randvolden nord for etape 7 er færdigetableret. Volden ses, som en halvcirkel på billedet nedenfor.
