Tilsynsrapport til offentliggørelse

Tilsynsrapport

Virksomhedens navn	Havbundssedimentdepot Rønland
Virksomhedens adresse	Thyborønvej 72A, 7680 Thyborøn
CVR nummer	25800370
Virksomhedstype	5.4 Deponeringsanlæg >10 t/dag eller kap. >25.000 t
Tidspunkt for tilsynet	23.aug.2018
Baggrunden for tilsynet	Basistilsyn
Varsling af tilsynet	Varslet d. 26.juni 2018
Deltagere fra virksomheden	Christian Vrist
Øvrige deltagere	
Tilsynet udført af	Palle Olsen og Susanne Juhler, Miljøstyrelsen
Tilsynet omfattede	Basistilsyn med deponeringsanlægget
Materiale udleveret	<ul style="list-style-type: none">- Procedure for modtagerkontrol for brøkker til knusning og genanvendelse- Notat fra Rambøll, etablering af ler membran mod gamle fabriksgrund- Topografiundersøgelse af etape 2a samt dæmninger.

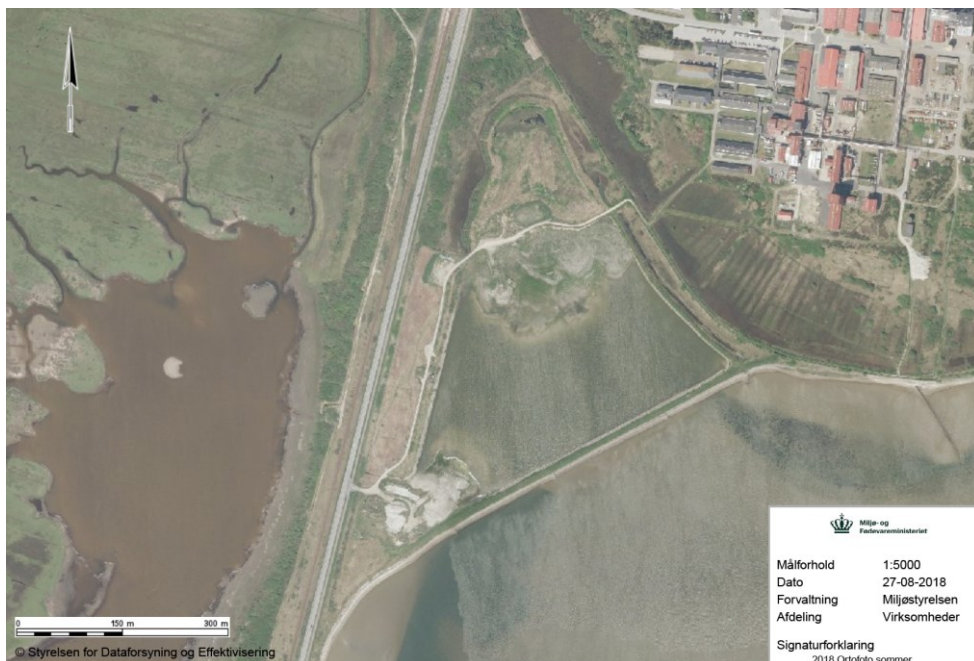
Figur 1. Indretning af havbundssediment depot Rønland, Thyborønvej 72a.

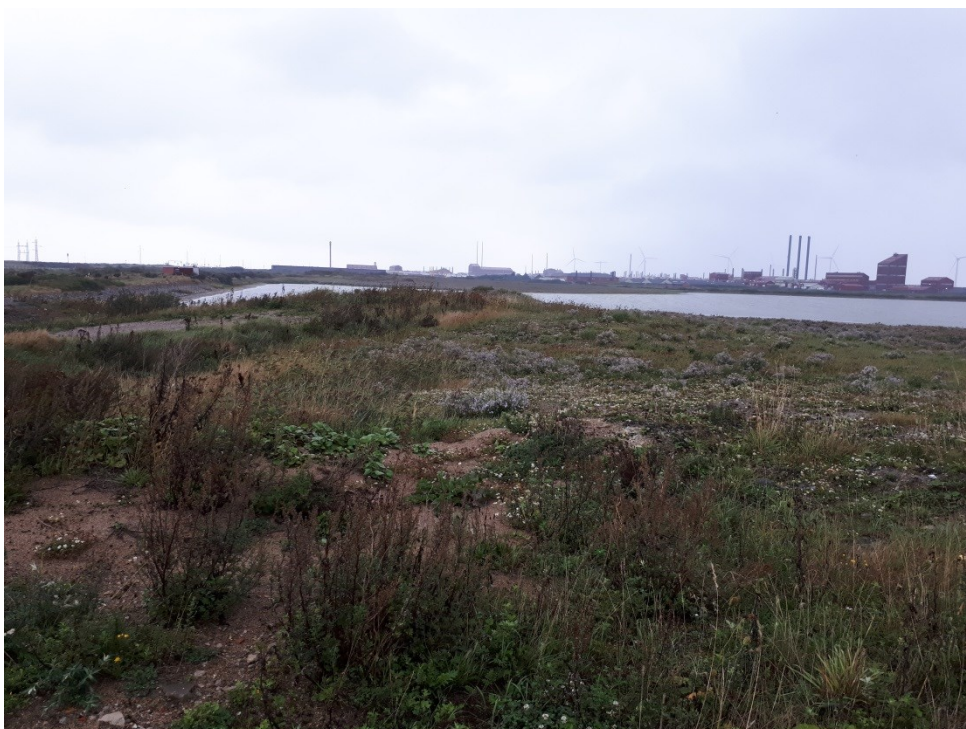
Etape 2b er indrettet med flere aflæsningsramper. Ved jævnlig pejling af etapen, måles topografien i depotet. Det vurderes herudfra, hvilken aflæsningsrampe der skal anvendes. Thyborøn Havn oplyser, at aflæsning altid sker under opsyn.

Figur 2. Udsigt over Etape 2b fra syd-øst. Det er flere år siden sidste tilførsel af materiale. Der er tæt begroning på sidst anvendte aflæsningsrampe.

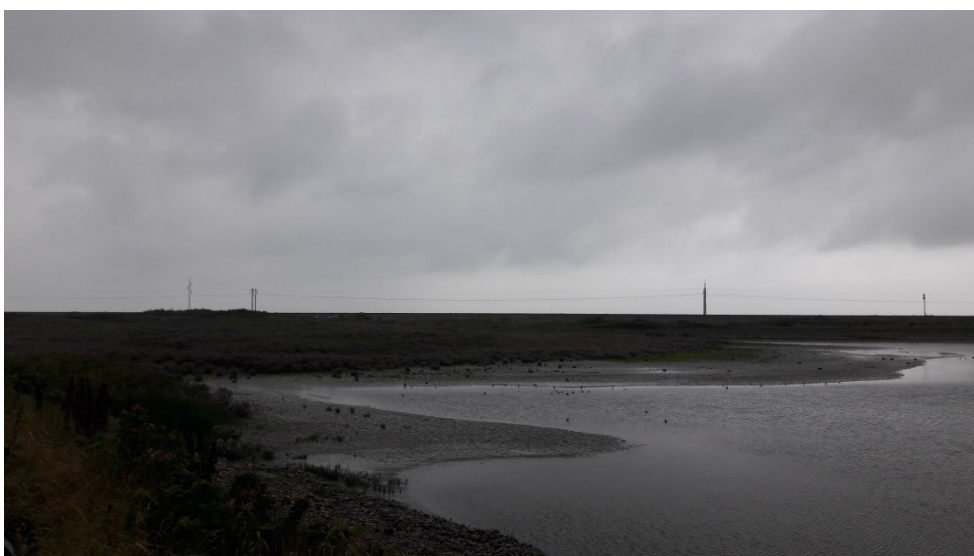
Figur 3. Deponeret sediment i det syd-østlige hjørne af deponiet.

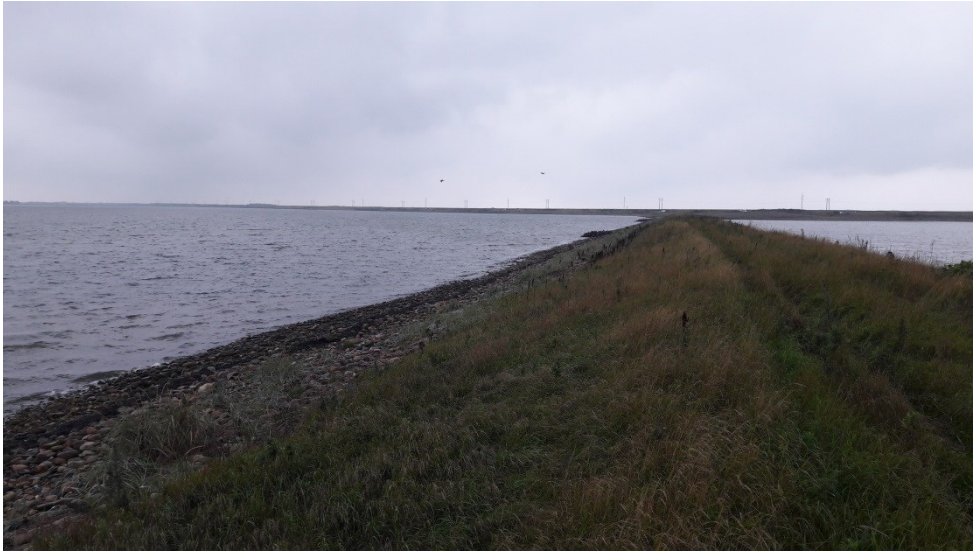
Hele deponiet er indhegnet af et 2 meter højt hegn. Etape 2b er indhegnet af et 1 meter højt hegn, og omkranset af en dæmning med topkote +2 m. Dæmningen er ikke tæt, og vandstanden i deponiet følger vandstanden i Limfjorden.

Figur 4. Dæmning mod Limfjorden

Thyborøn Havn fører tilsyn med deponiet 1 gang om ugen. Det er enten driftschefen eller andet kvalificerede personale der udfører tilsynene. I 2017 blev der udført forhøjning af dæmningerne, da der ved tilsyn var konstateret sammensynkning.

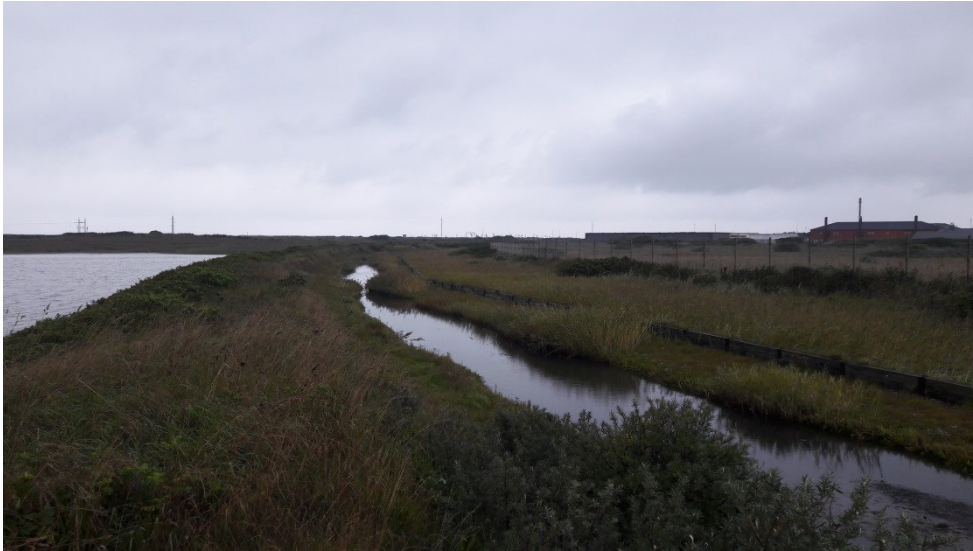
På østsiden af deponiet er der anlagt drængrøft, der afvander til Nissum Bredning gennem rør. Der er ikke direkte afvanding fra deponiet til grøften.

Figur 5. Drængrøft på nord-øst siden af deponiet, mod Cheminovas grund.

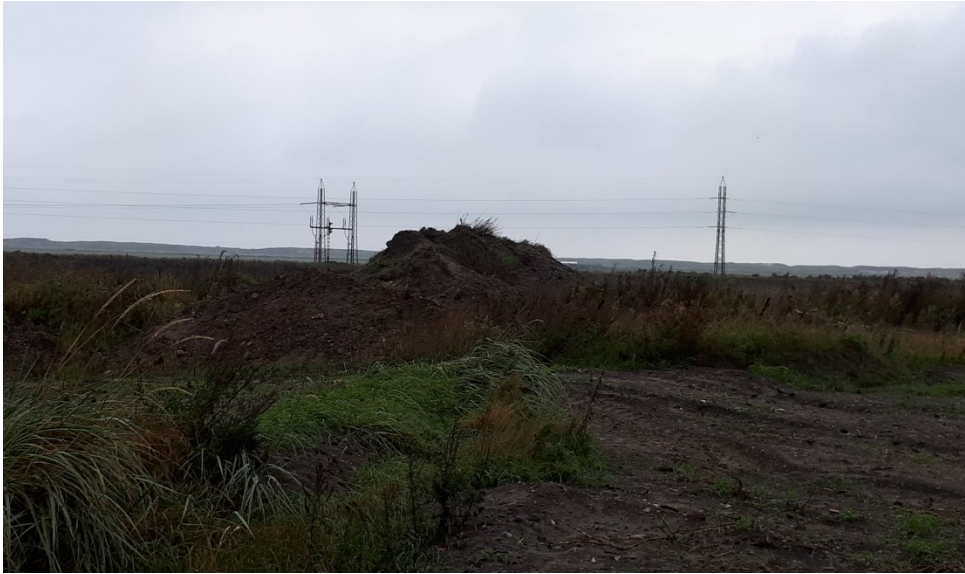
Oplaget af jord stammer fra Lemvig omegn, opgravet i forbindelse med anlægning af fjernvarmeledninger. Thyborøn Havn har eftersendt dokumentation for at jorden er ren. Jorden ønskes anvendt til slutafdækning.

Figur 6. Oplag af jord, placeret på etape 2a.

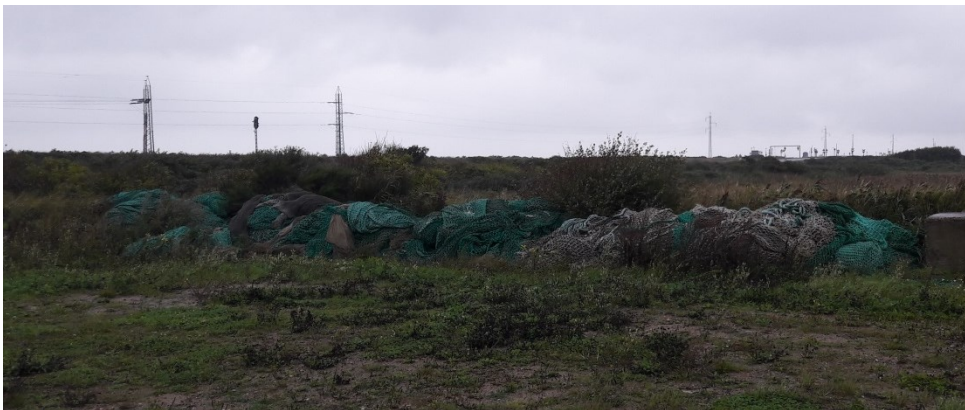
Et mindre oplag af gamle fiskenet fra Thyborøn Havn var placeret på etape 2a. Nettet bliver løbende anvendt som forstærkning til læsseramper.

Figur 7. Oplag af gamle fiskenet.

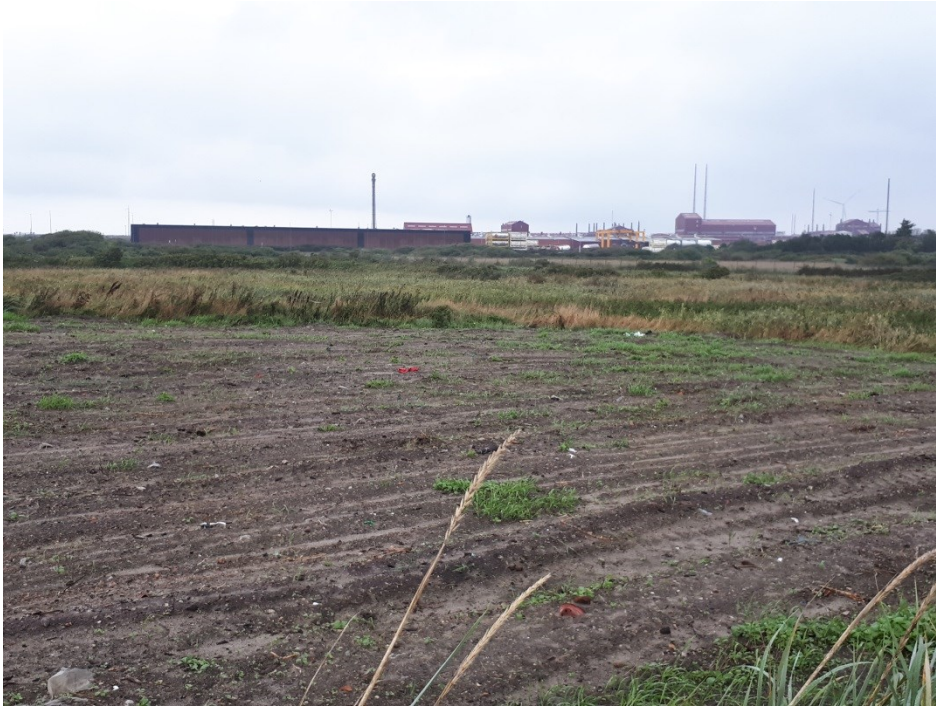
På etape 2a, var vegetationen slået ned. Dette har været udført grundet prøvetagning i forbindelse med kortlægning af forurening af Cheminovas gamle fabriksgrund.

Figur 8. etape 2a. Vegetation er slået ned i forbindelse med kortlægning af gamle fabriksgrund, på Miljøstyrelsens opfordring.
