Miljøtilsyn hos Silkeborg Autokøler Aps, Bavnehøjvej 13, 8600 Silkeborg

TILSYN IFØLGE MILJØBESKYTTELSESLOVEN

Tilsynsdato	29. maj 2018
Virksomhed	Silkeborg Autokøler ApsSilkeborg Autokøler Aps
CVR-nummer	70199718
P-nummer	1002316505
Adresse	Bavnehøjvej 13
Postnummer og by	8600 Silkeborg
Kontaktperson	Kasper Heinze
E-mail	mail@silkeborg-autokoler.dk
Telefonnummer	86822542
Virksomhedstype:	A52 - Overfladebeh. Lak/farveforbrug <6kg/time
Tilstede ved tilsynet:	
Fra virksomheden	Kasper Heinze
Tilsynsførende	Emma F Vestergaard

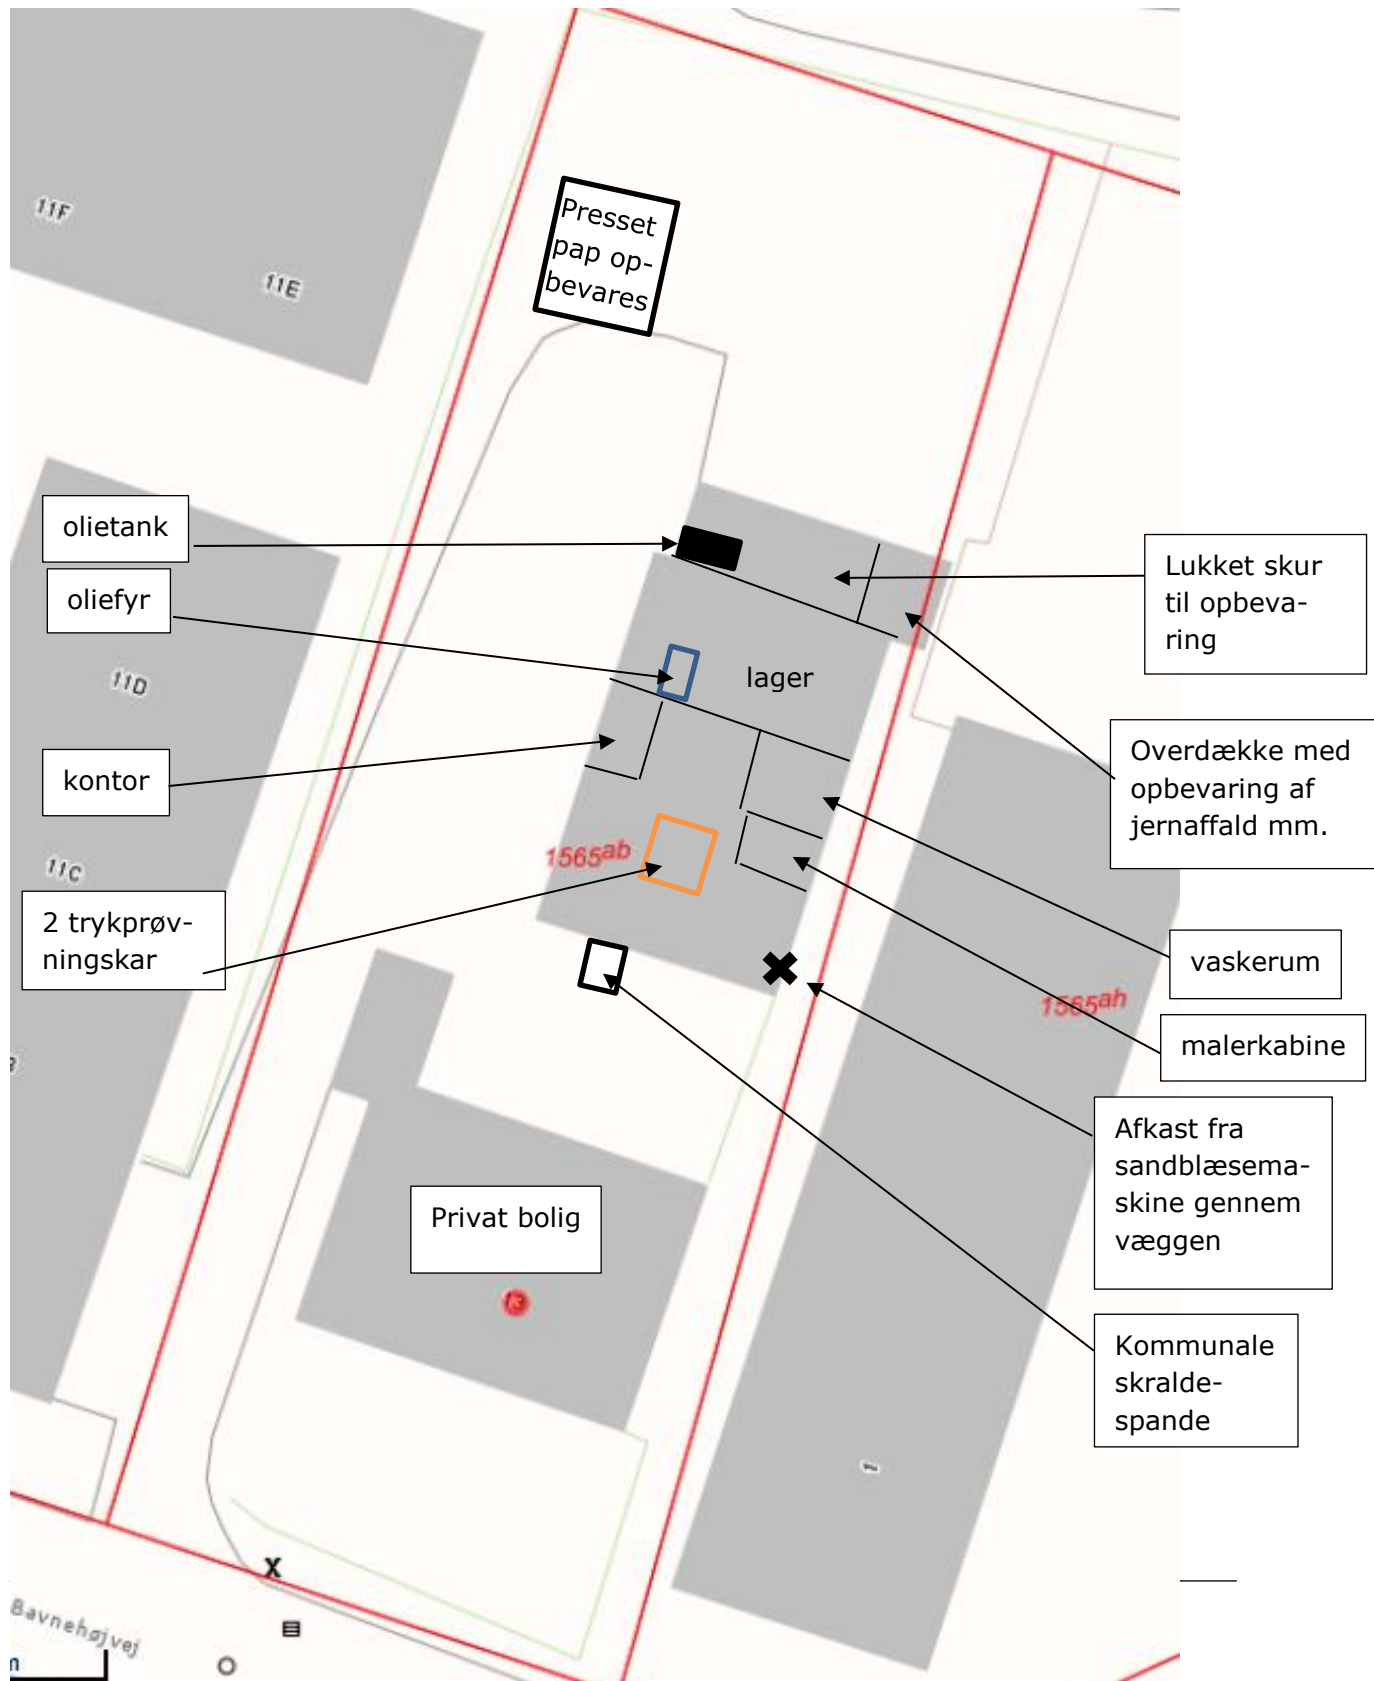
Bilag 2: Oversigtstegning

Se bilag 2 hvor oplag af affald og råvarer, luftafkast, filtre, oplag af spåner, olietanke, støjkilder, produktionsareal, lagerareal m.v. fremgår.
