## Miljøtilsynsrapport 2025, Q8 Amagerbrogade 289, 2300 København S

16. april 2025

Sagsnr.  
2025-0066081

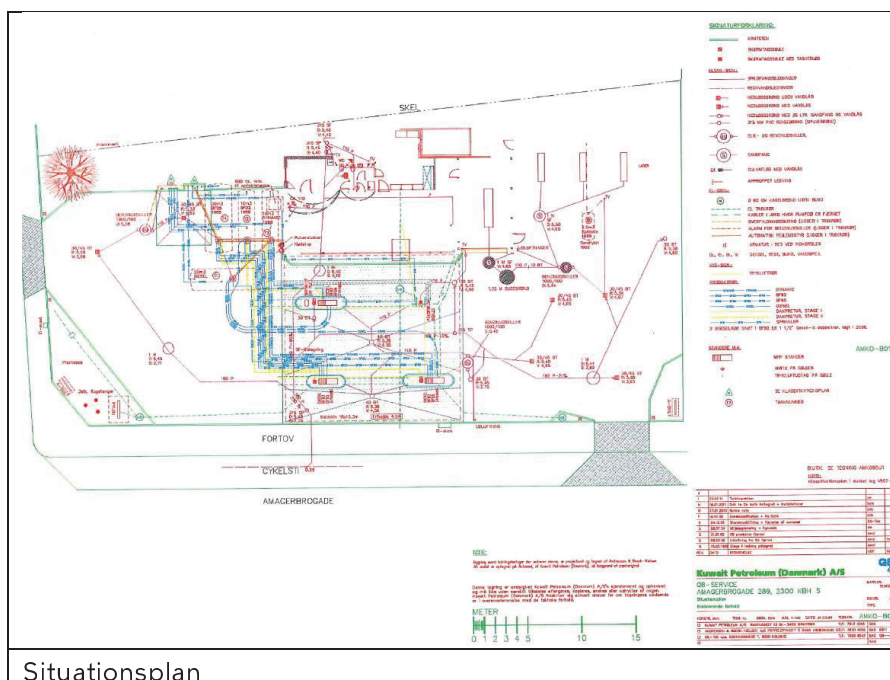
Q8 på Amagerbrogade 289 i er indrettet som vist på kort.

Q8 på Amagerbrogade 289 består af en påfyldningsplads, salgsplads, butik og vaskehal.

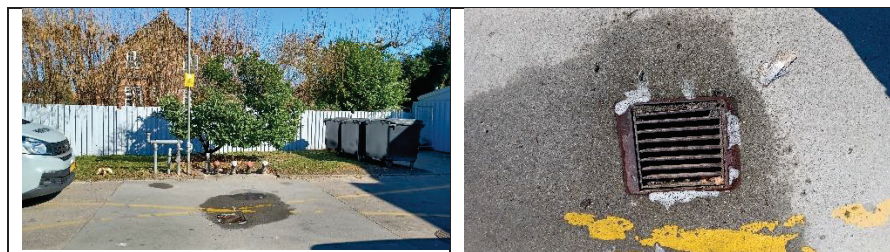
Påfyldningsplads er placeret ind mod naboer vest for butik med påfyldningsstudse stikkende op af jorden og udluftningsrør fra tankene lige bagved.

Påfyldningsplads og benzinudskiller.

Belægning er af støbt beton og standen ser fin ud.

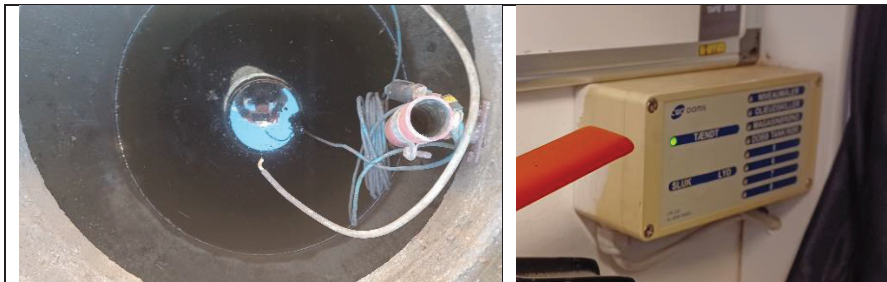
Afløb er tilsluttet olieudskiller fælles med afløb fra salgspladsen. Der er flydelukke og niveaumåler tilsluttet alarm. Der er dels alarm lokalt, dels er alarmen overvåget fra en overvågningssentral.

Benzinudskiller med flydelukke og niveaumålere tilsluttet alarm.

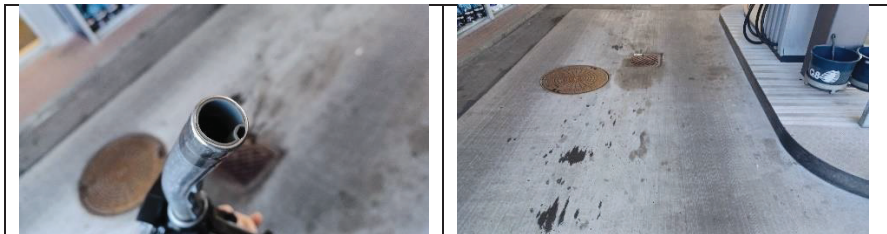
Der er en salgsplads med 3 standere, der kan betjenes fra begge sider. Påfyldningspistol er forsynet med returluftsystem.

Belægningen er i fin stand.

Påfyldningspistol med returluftsystem samt belægning.

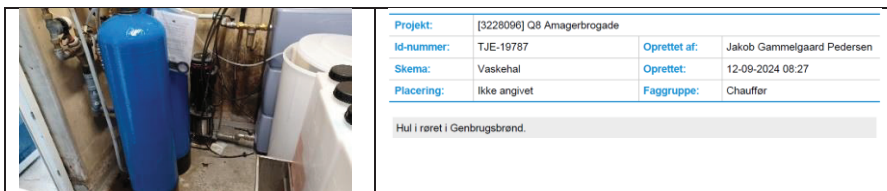
Vaskehal forsynes fra et teknikerrum. Vand ionbyttes inden det bruges som vaskevand. Vaskemidler er placeret på spildbakke.

I tilsendt rapport fremgår det, at der er en utæthed i en brønd til genbrugsvand. Det er ikke oplyst om utætheden er stoppet.

Ionbytter og brønd til genbrugsvand.

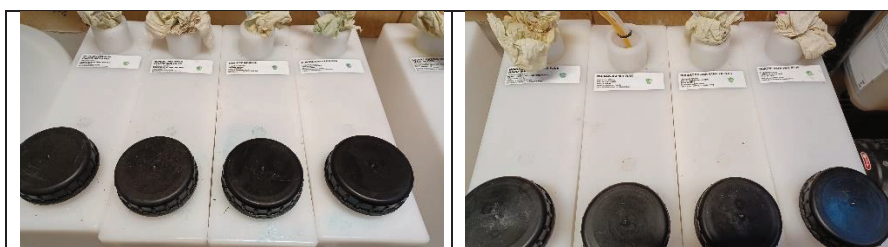
Der er fremsendt sikkerhedsdatakort på 5 vaskemidler, men der er tilsluttet 8 kassetter med vaskemidler til det automatiske doseringssystem, hvoraf to af kassetterne indeholder samme vaskemiddel.

2 af kassetterne har det samme vaskemiddel. Der er fremsendt et sikkerhedsdatakort Nordic Active Mousse Spa, men på en af de 3 vaskemidler står der ifølge etiketter på den ene af kassetterne Infinite Mousse.

Der mangler sikkerhedsdatakort for:

- Nordic Rain Wax Plus
- Infinite Mousse
- Nordic Drying Wax Hard Water

Mærkater på doseringsbeholder

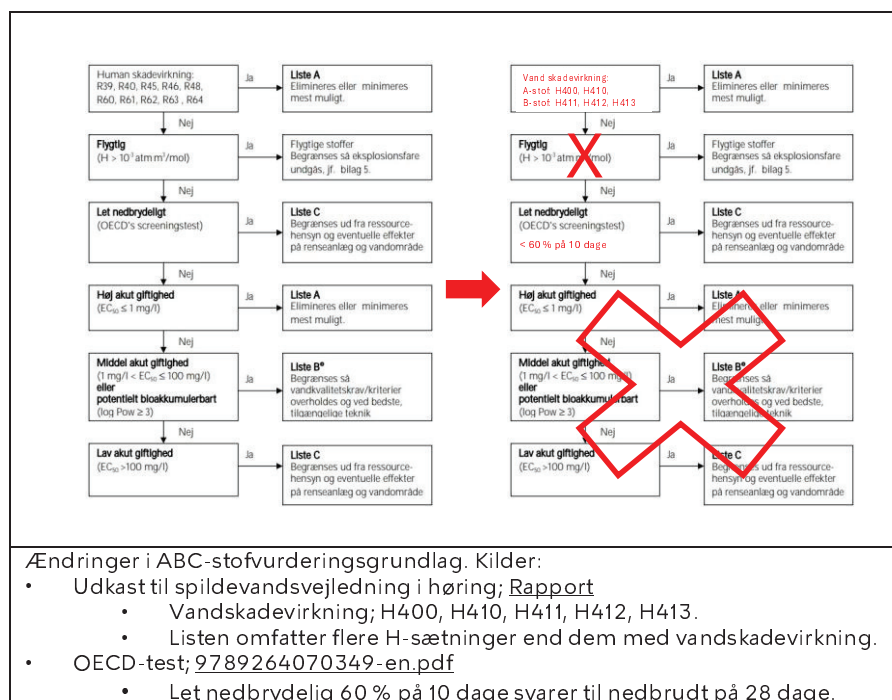
I industrispildevandsvejledningen fra 2006 er der et vurderingsdiagram, der er blevet opdateret.

Der er sket følgende ændringer:

- en præcisering af OECD-testen OECD-test; [9789264070349-en.pdf](#). Stof skal være nedbrydeligt 60 % på 10 dage svarer til nedbrudt på 28 dage
- Vurdering af toksicitet skifter fra testresultater til H-sætninger og rykkes op før nedbrydelighed i vurderingshierarkiet. Dette sker i henhold til udkast til spildevandsvejledning, der har været i høring; [Rapport](#). Vandskadevirkning, der giver en A-stof vurdering som resultat har følgende H-sætninger; H400, H410, H411, H412, H413
