## Miljøtilsynsrapport for landbrugstilsyn på:

Adresse:	Grenevej 6, 6900 Skjern
CVR:	30717635
Type:	H §16a, IE Slagtesvin
Tilsyn:	Basis tilsyn – d. 07-11-2023
Baggrund:	Tilsynet er udført i henhold til gældende bekendtgørelse om miljøtilsyn.

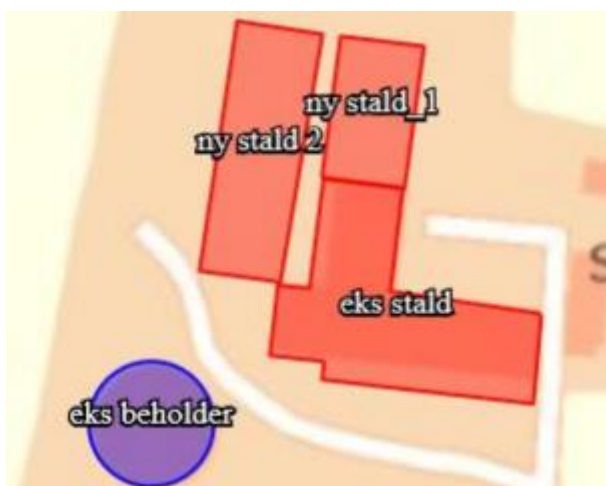
Gældende tilladelse til dyrehold (rød markering)

Bygninger godkendt til dyrehold		
Bygningsnr.	Navn	Bygningsareal (m <sup>2</sup> )
1	Ny stald 1	475
2	Ny stald 2	840
3	Eksisterende stald	1.275
