Tilsynsrapport til offentliggørelse

Tilsynsrapport

Virksomhedens navn	Ørnestenen Losseplads
Virksomhedens adresse	Marbækvej 54, 3600 Frederikssund
CVR nummer	29189129
Virksomhedstype	5.4 Deponeringsanlæg >10 t/dag eller kap. >25.000 t
Tidspunkt for tilsynet	Den 28. juni 2018 kl. 10.00
Baggrunden for tilsynet	Basistilsyn
Varsling af tilsynet	Den 25. maj 2018
Deltagere fra virksomheden	Tom Henrik Johansen
Øvrige deltagere	Gitte Bukh Pedersen fra DMR
Tilsynet udført af	Lone Grunnet og Tina Schmidt
Tilsynet omfattede	<ol style="list-style-type: none">1. Generelt tilsyn med deponiet, dets slutfærdigelse samt dets tekniske installationer. Herunder udfører Miljøstyrelsen for tiden en tilsynskampagne med særligt fokus på grundvandsboringer.2. Kort drøftelse af perkolat afværgen, dens funktion og vedligehold.3. Drøftelse af gas afværgen, dens funktion, vedligehold og fremtidig permanent gasmonitering.
Materiale udleveret	Print af atmosfæretryk kontra metan indhold i vol. % i gasbrønd P21-1

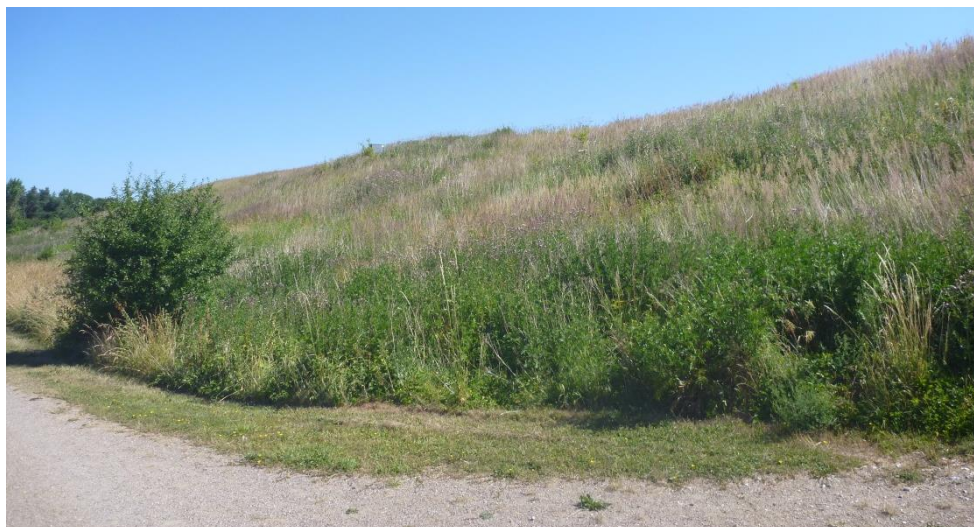
Ovenstående billede viser Ørnestensdeponiet set mod øst fra vejen vest for deponiet. Det firkantede målerskab ved perkolatpumpebrønd P1 kan anes nær toppen af deponiet i billedets venstre side.

P1 blev ved tilsynet tvangsstartet, og man kunne høre pumpen i brønden køre. Det blev oplyst, at der generelt ikke løber meget vand til pumpebrønden, så pumpen i P1 kører kun et par gange i døgnet.

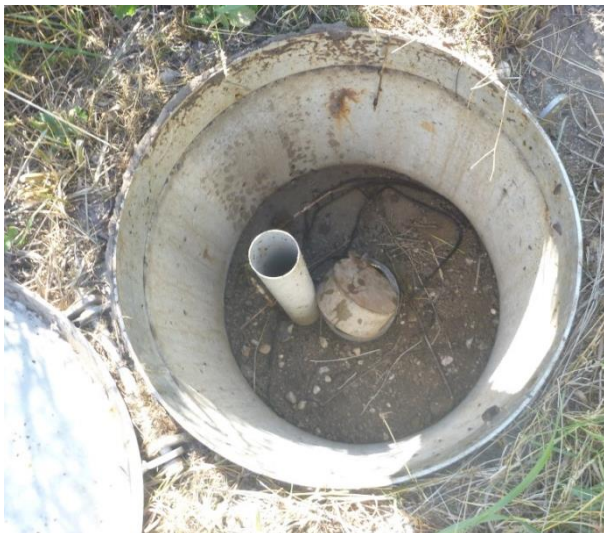
Miljøstyrelsen fik forevist de til deponiet hørende 4 grundvandsboringer. Kommunen oplyste, at DMR står for prøvetagningen af grundvand på Ørnestensdeponiet. Det viste sig, at alle boringerne mangler tætsluttende låg. Desuden er boringerne ikke korrekt afmærket med DGU nr. og pejlepunkt. Der henvises til § 7 og 10 og bekendtgørelse nr. 1260 af den 28. oktober 2013 om udførelse og sløjfning af boringer og brønde på land. Alle boringer er dog aflåst.

Boringen med lokal nr. A, dvs. boring DGU nr. 192. 881, er etableret med to indtag. På det ene forerør manglede proppen helt. Der var ingen tydelig afmærkning af de to filtre (se nedenstående billede).

Tilsynet gav ikke anledning til bemærkninger. Deponiet fremstår pænt og velholdt. Dog fremsendes opfølgning på Miljøstyrelsens kampagnetilsyn i form af brev til kommunen vedrørende mangler ved deponiets grundvandsboringer i henhold til boringsbekendtgørelsen krav.

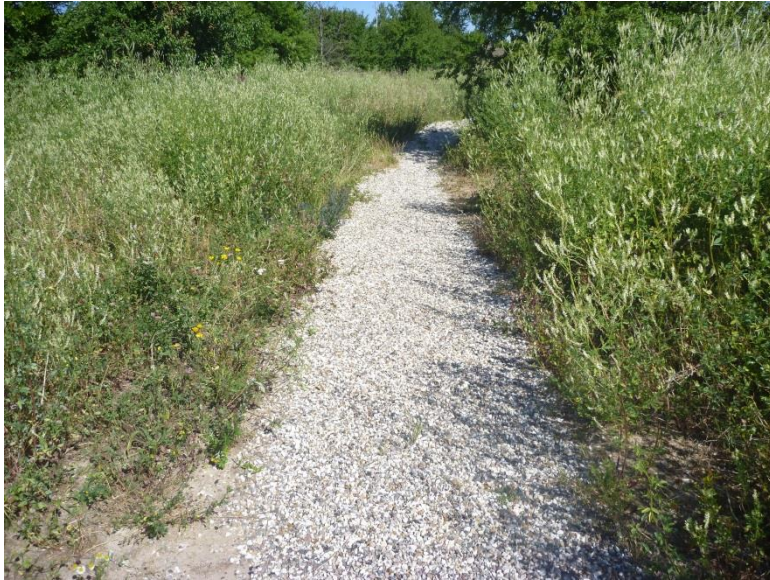
Frederikssund kommune foreviste beliggenhed af det nyetablerede gasdræn. Gasdrænet er lavet med grus til en sådan dybde, at eventuel deponigas passivt siver bort til atmosfæren, før gassen kan nå at forurene nabomatriklerne. Gasdrænet fremstår på deponiets østlige side som en sti af grus, se nedenstående foto. Kommunen oplyste ved tilsynet, at med det etablerede gasdræn og på baggrund af den hidtidige monitering vurderer kommune ikke, at

der er fare for at der bliver behov for en fremtidig V2-kortlægning af de nærliggende matrikler.

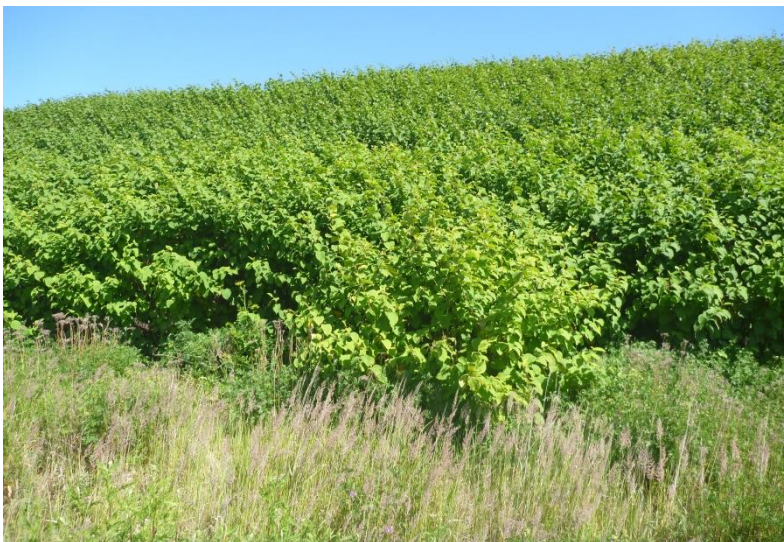
Der var ved tilsynet ingen tegn på skade på deponiets slutafdække. Generelt er vegetationen groet til på deponiet, se nedenstående foto, der viser deponiets sydlige skrænt over det gamle gasdræn.
