## Tilsynsrapport til offentliggørelse

Virksomhedens navn	Havbundssedimentdepot Hanstholm Havn
Virksomhedens adresse	Kai Lindbergsgade 202, 7730 Hanstholm
CVR nummer	25902211
Virksomhedstype	5.4 Deponeringsanlæg >10 t/dag eller kap. >25.000 t
Tidspunkt for tilsynet	09.12.2021
Baggrunden for tilsynet	Basistilsyn
Varsling af tilsynet	11.11.2021
Deltagere fra virksomheden	Peter Nymann og Martin Bjerre
Øvrige deltagere	-
Tilsynet udført af	THJAN
Tilsynet omfattede	Kontrol med at havbundssedimentdepotet drives efter vilkårene i gældende miljøgodkendelse.
Materiale udleveret	-

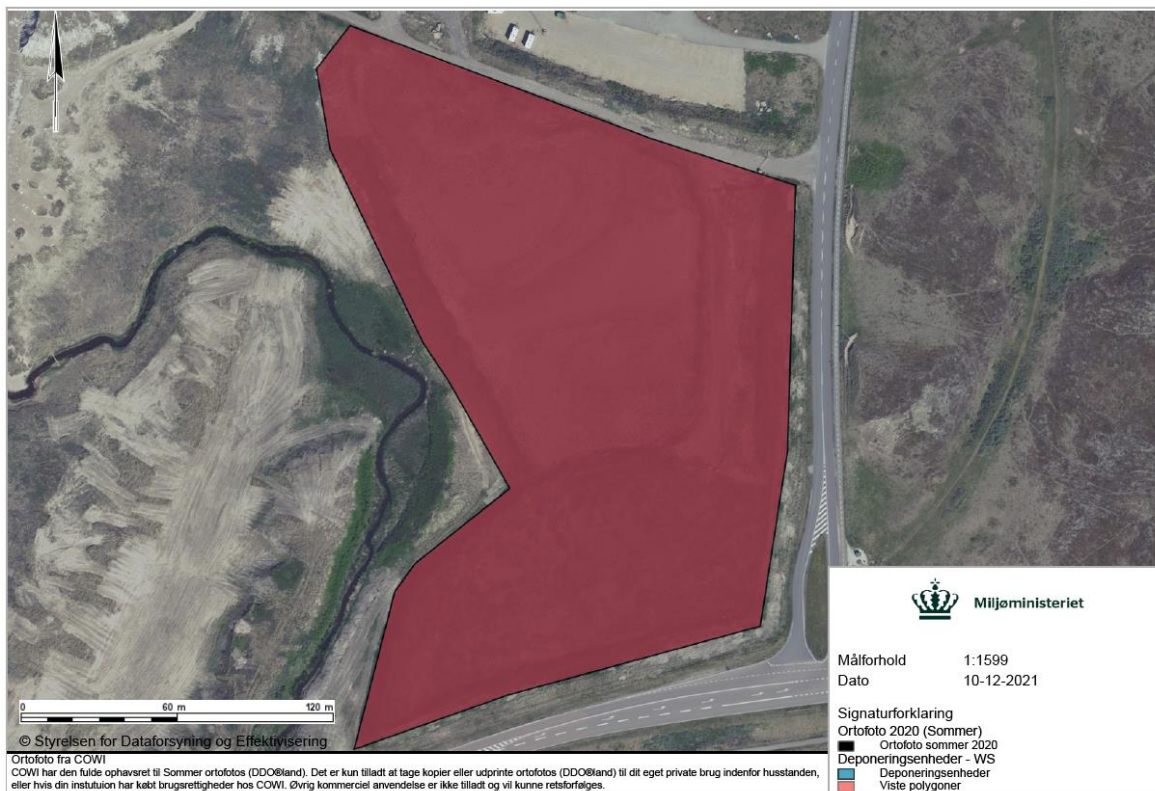
Figur 1.: Deponiets omfang

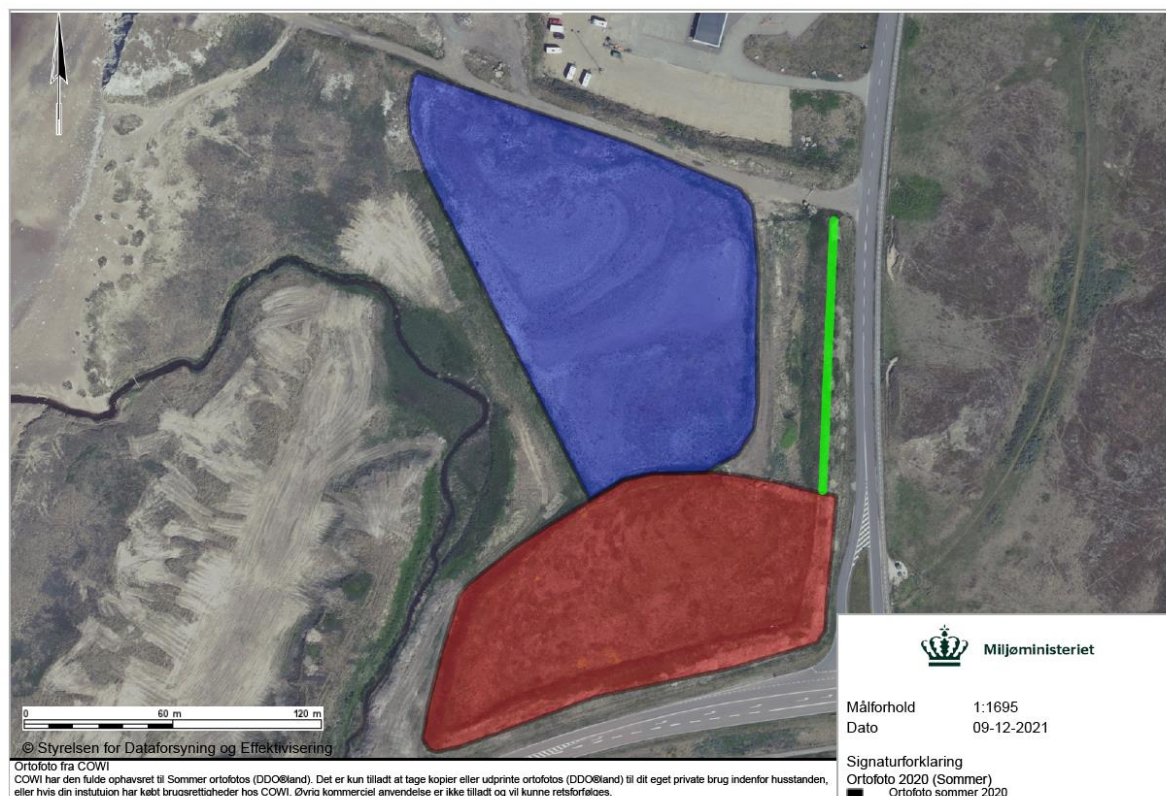
Figur 2.: Skitse af områder med deponeret materiale på Havbundssedimentdepot Hanstholm Havn. Blåt område omfatter det nordlige område, det sydlige område er markeret med rød. Grøn er den ydre digekrone mod vej. Arealet mellem diget og områder med deponeret materiale er en del af gældende miljøgodkendelse.

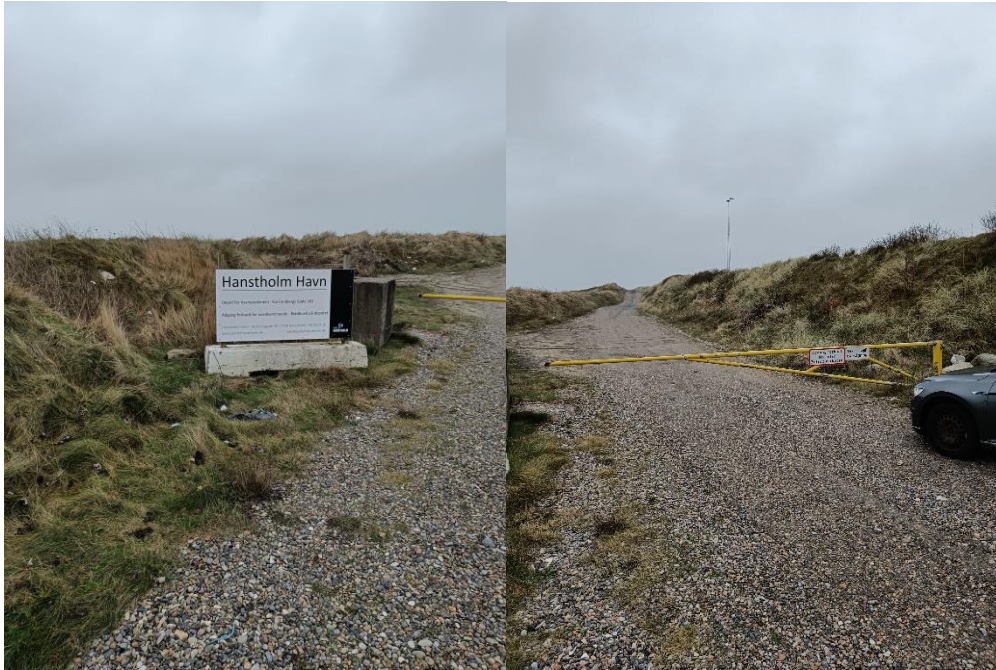
*Figur 3.: Billede af deponiets tilgang fra offentlig vej. Til venstre - Skilt med kontaktinformation og adgang forbudt. Til højre - Aflåst bom med adgang forbudt skilt.*

Hanstholm Havn ønskede at sløjfe bom og rampe for at udnytte det sidste af havbundssedimentdepotet. Hanstholm Havn blev gjort opmærksomme på at holde sig inden for det godkendte projekt i miljøgodkendelsen fra 2003.

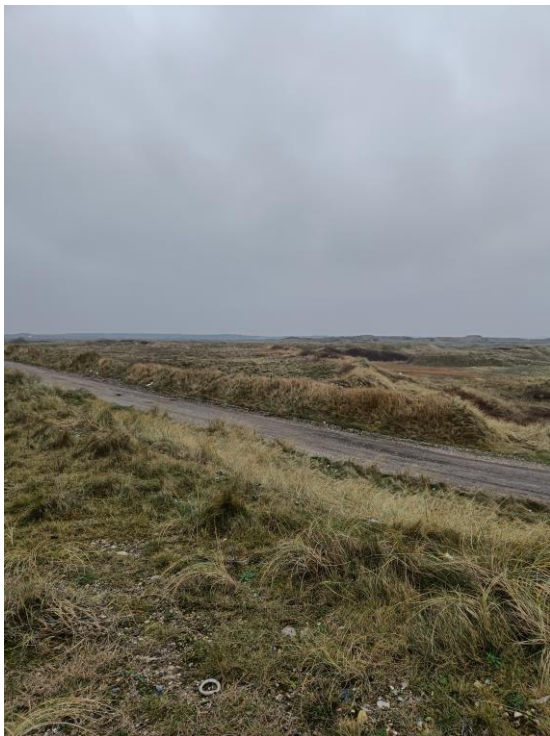
*Figur 4.: Billedet viser på modsat side af vejen det nordvestlige hjørne af deponiet*

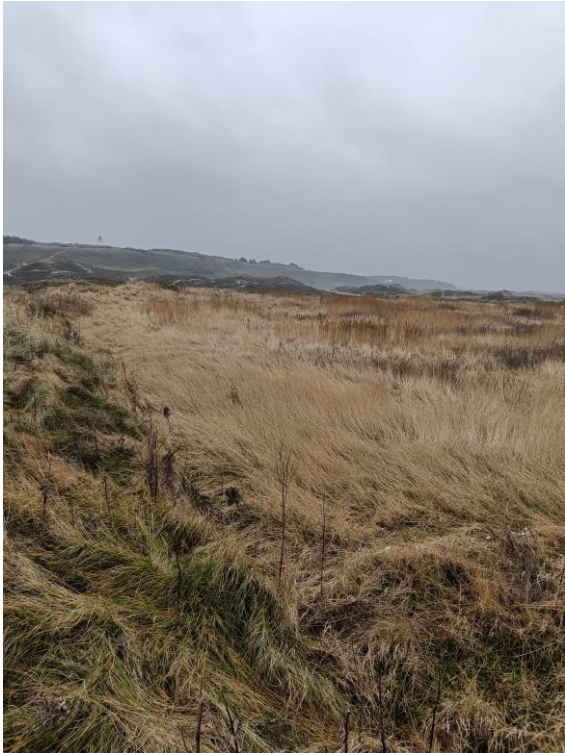
*Figur 5.: Billede taget fra sydlige områdes nordlige dige mod syd.*

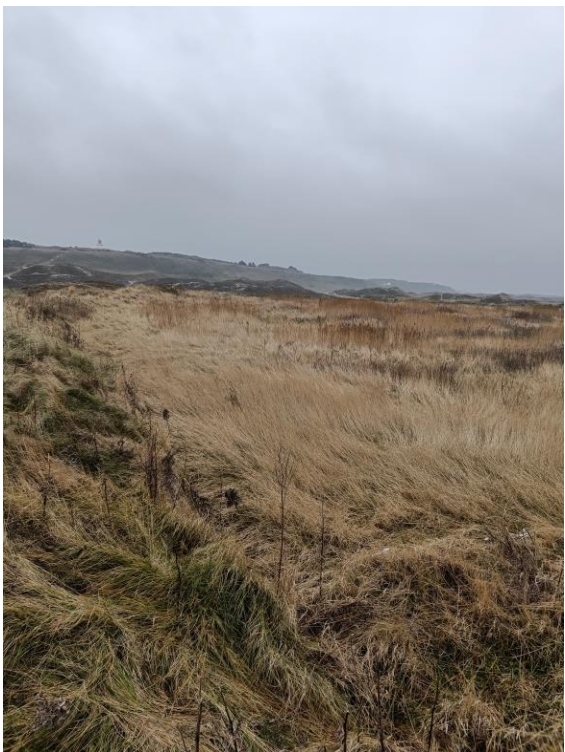
*Figur 6.: Billede fra midten af havbundssedimentdepotet set mod øst: diget der adskiller det nordlige (til venstre) og sydlige område (til højre).*
