RGS Nordic A/S Industrispildevand

Opfølgning på miljøtilsyn

16. november 2020
Sagsnr.: 2020-150842

Tilsynsrapport for miljøtilsyn

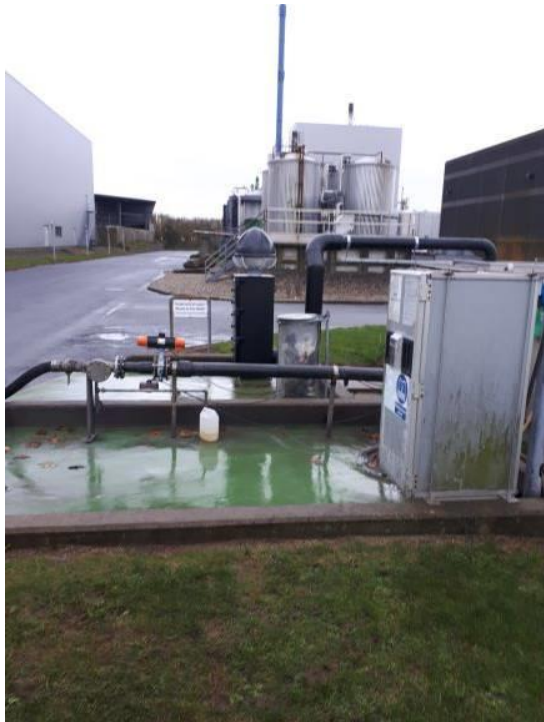
Biofilter ved modtageplads

Virksomheden ville fremadrettet sikre, at tankvogne ikke har deres luger åbne under aflæsning. Endvidere blev der ved modtagepladsen fremvist et nyt biofilter (se foto), som vil blive installeret på tankanlæggene, hvis filteret som forventet er mere effektivt end eksisterende filtre.

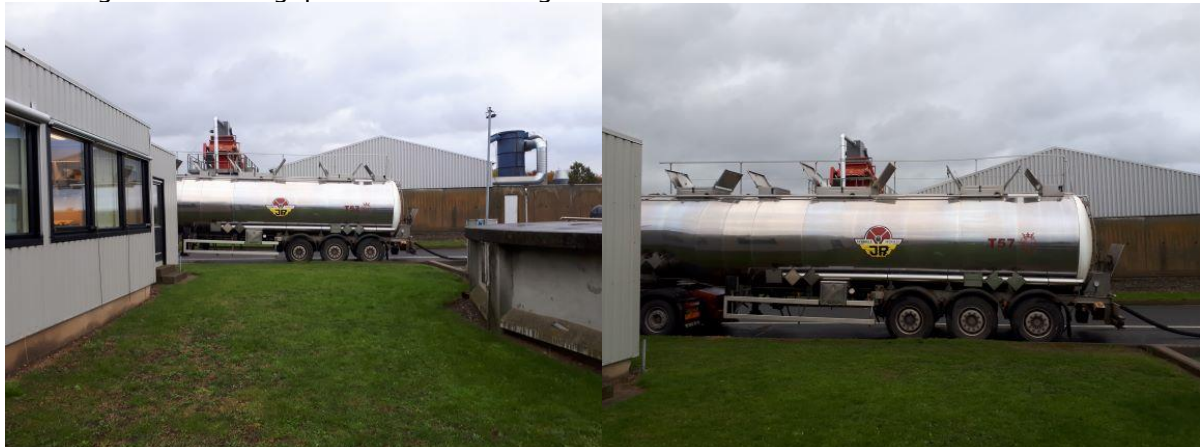
Da Slagelse Kommune ankom til RGS Nordic kunne der fra Stignæs Landevej og vejen ned til RGS Nordic konstateres væsentlig "kemisk" lugt. Dette kunne også konstateres på virksomheden. Det blev umiddelbart vurderet, at der var flere kilder til lugten, bl.a. fra tankanlæggene, men også fra tankvogn som under tilsynet var i færd med at aflæsse affald ved modtagepladsen.

Som det kan se af nedenstående foto, var lugerne oven på tankvognen åbne, hvilket var årsag til en væsentlig lugtkilde. Slagelse Kommune indskærpede, at lugtkravene i miljøgodkendelsen skal overholdes.

Tankvogn ved modtageplads med åbne luger

Det blev aftalt, at lugtkravene i virksomhedens eksisterende miljøgodkendelse vil blive gennemgået ved revisionen af miljøgodkendelsen.
